BEWERTUNGSGUTACHTEN

24-1187-1-RH

BETRIFFT	Fahrzeugbewertung
Auftrag vom / durch	10.09.2024 / Herrn Müller
Fahrzeughalter	Stadt Garbsen
Sachverständiger	René Hufmüller
Besichtigungsdatum	16.09.2024

Fahrzeugart	Sonderfahrzeug
Aufbauart	Tanklöschfahrzeug
Fabrikat	MAN / Ziegler
Typ / Untertyp	M90 12.232 169KW / TLF 16/25
KBA-Nummer	7731/000
Fahrzeug-Ident-Nummer	WMAM070464Y014831
	identifiziert anhand Kopie Zulassungsbescheinigung Teil 1
Erste / Letzte Zulassung	06.02.1995 / 01.10.2020
Hubraum / Leistung	6.871 cm ³ / 169 kW (230 PS)
Motor	Motor 6,9 Ltr. - 169 kW Diesel
Motorart / Zylinder / Motorbauart	Diesel / 6 / Reihe
Türen / Sitze	4 / 8
Leer- / zul. Gesamtgewicht / Nutzlast	7.970 / 13.500 / 5.530 kg
Länge / Breite / Höhe	7.350 / 2.500 / 3.200 mm
Anzahl Achsen	2
Antriebsart	Allrad
Anzahl Vorbesitzer	0
Anzahl Halter	1
nächste HU	12/2024
nächste SP	10/2025
Laufleistung abgelesen	25.922 km
Farbe	Feuerrot
Allgemeinzustand	gepflegt
Karosseriezustand	Alters- und laufleistungsbedingte Gebrauchsspuren an der Karosserie und an den Karosserieanbauteilen, die den Fahrzeugwert nicht beeinflussen, werden im Gutachten nicht separat aufgeführt.

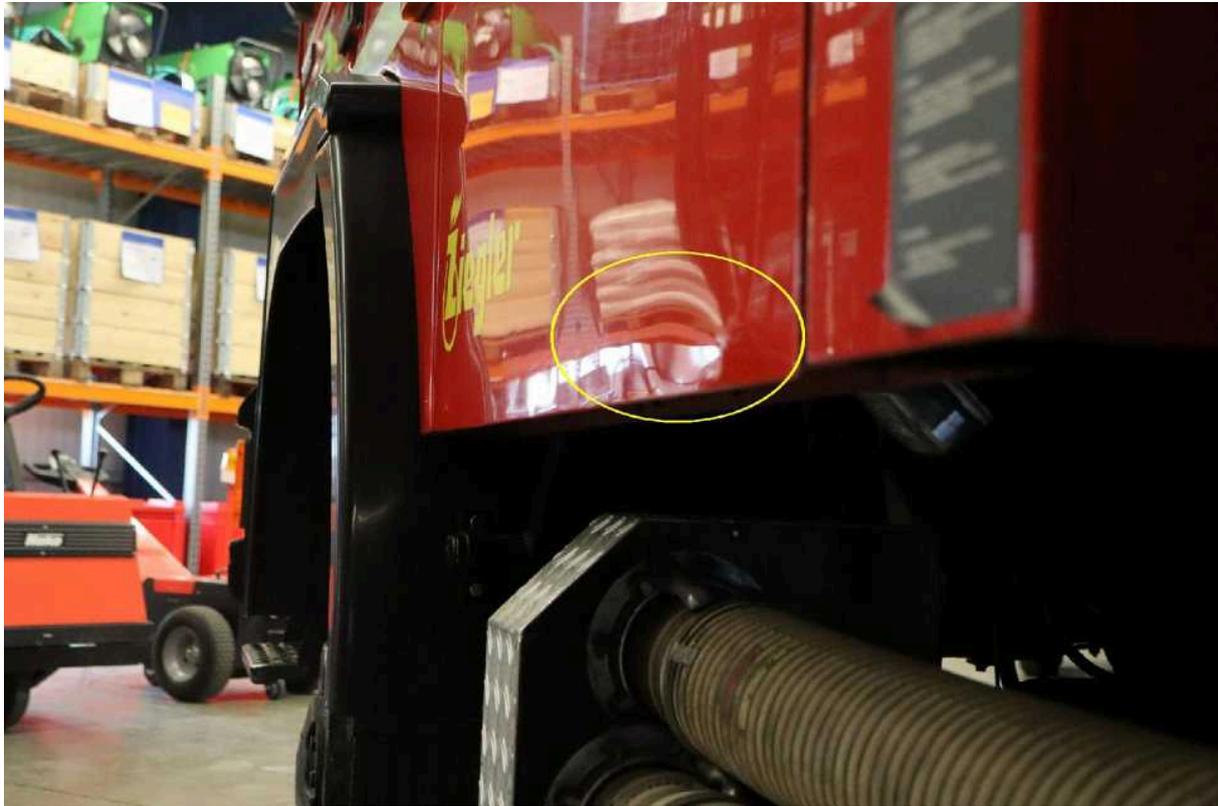
Mannschaftsraumtür hinten links verformt, Rostansatz Schwellerprofil G1 und G2, Rollladenführungsschiene zwischen G1 und G3 verschrammt, Mannschaftsraum rechts verformt, Stoßfänger rechts verschrammt, Aufstieglech zum Mannschaftsraum links und rechts verformt.

Bild 9: Mannschaftsraumtür links verformt

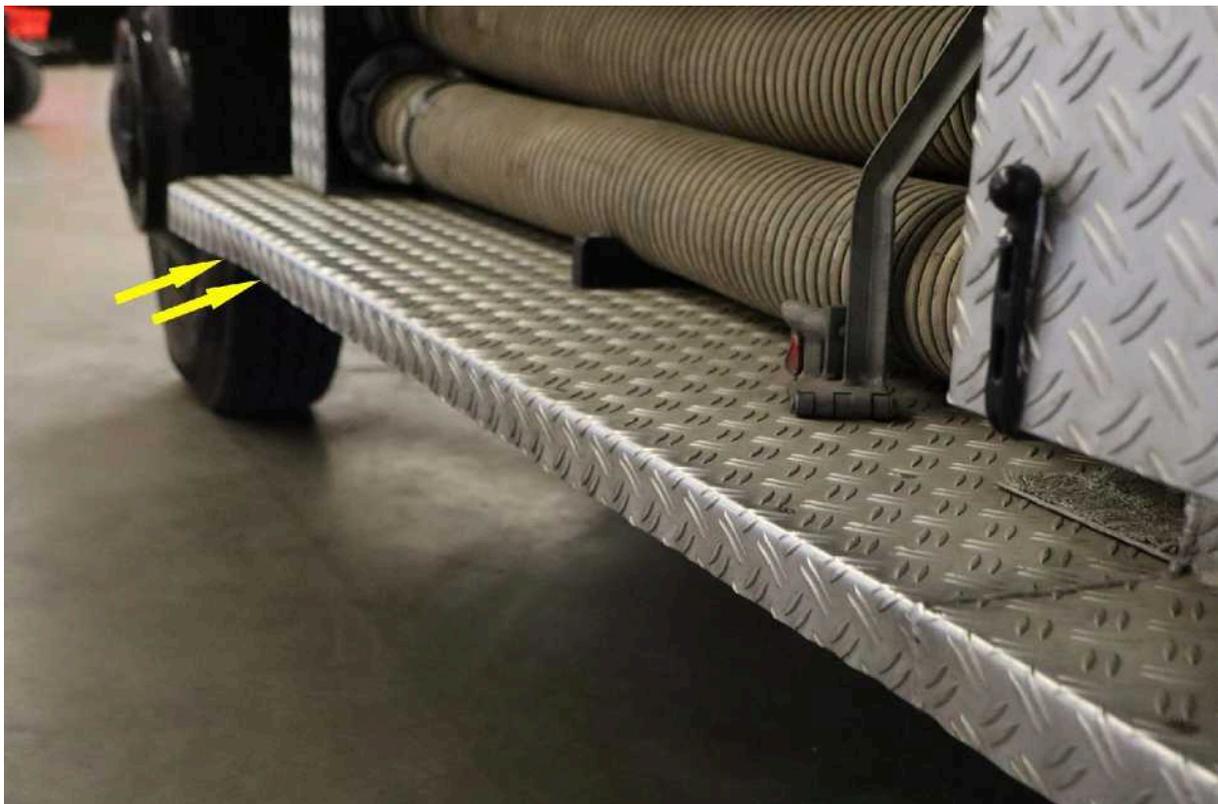
Bild 10: Aufstieg links zum Mannschaftsraum verformt

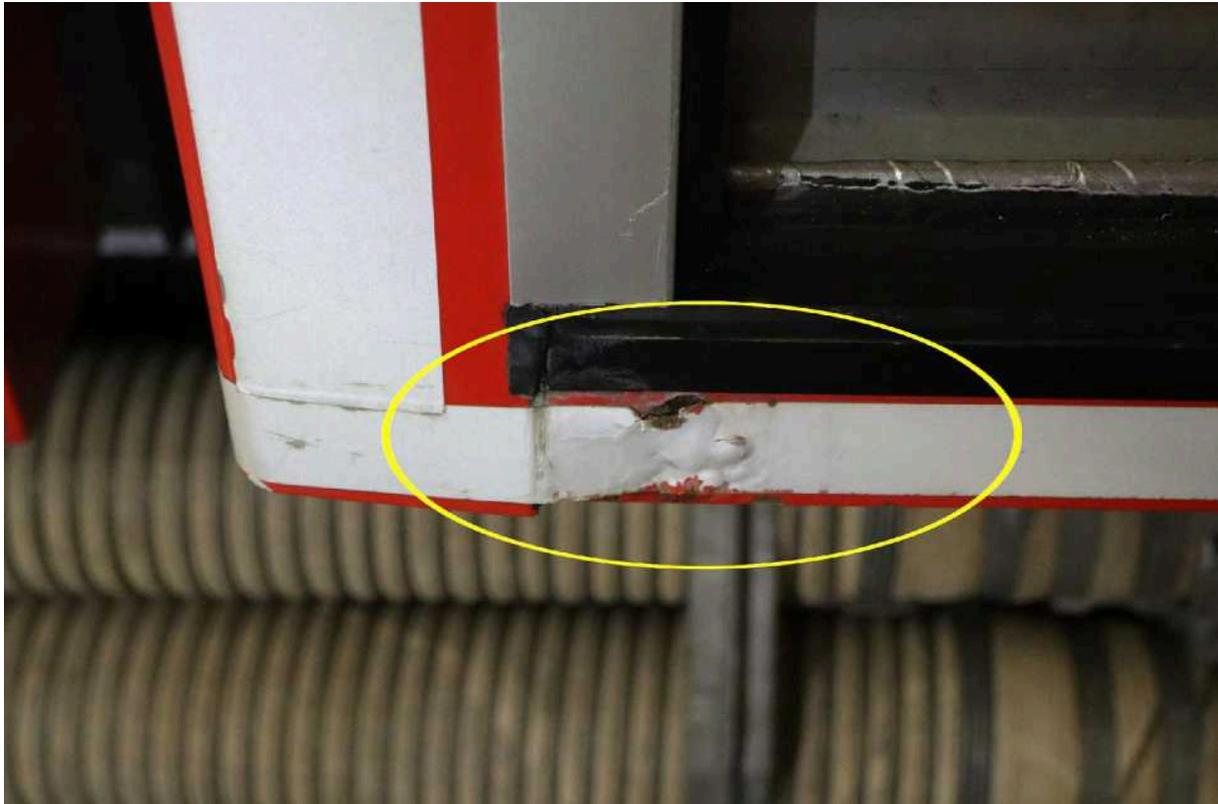
Bild 11: Rostansatz Schwellerprofil unter G1

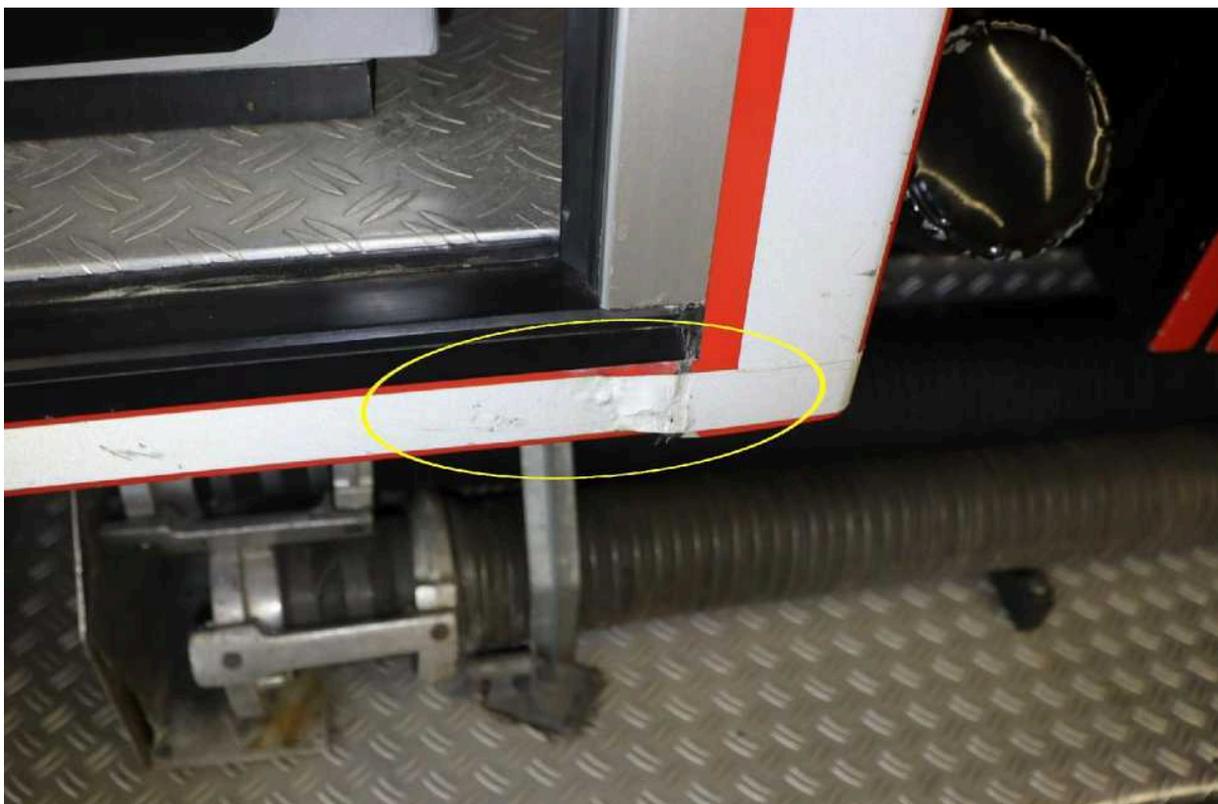
Bild 12: Rostansatz Schwellerprofil unter G2

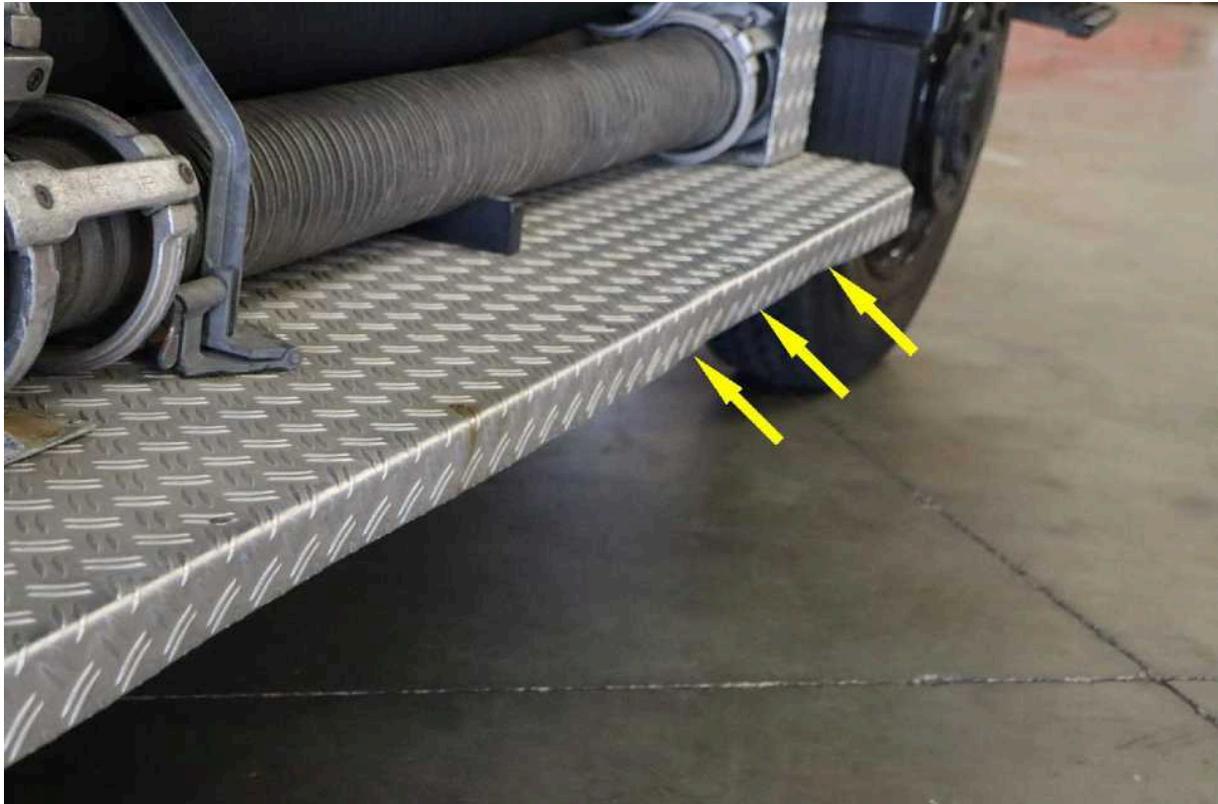
Bild 13: Aufstieg rechts zum Mannschaftsraum verformt
