**Lichtbildanlage zu Gutachten Nr.: 4660088**

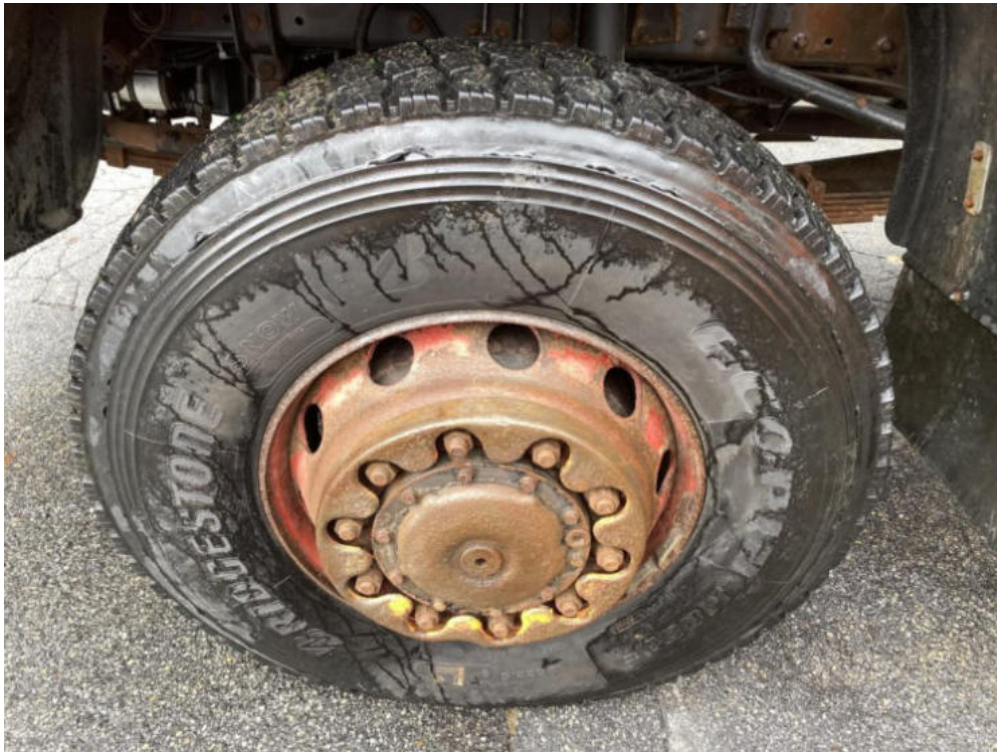
**Bild 11**

Reifen vorne ca.  
12mm

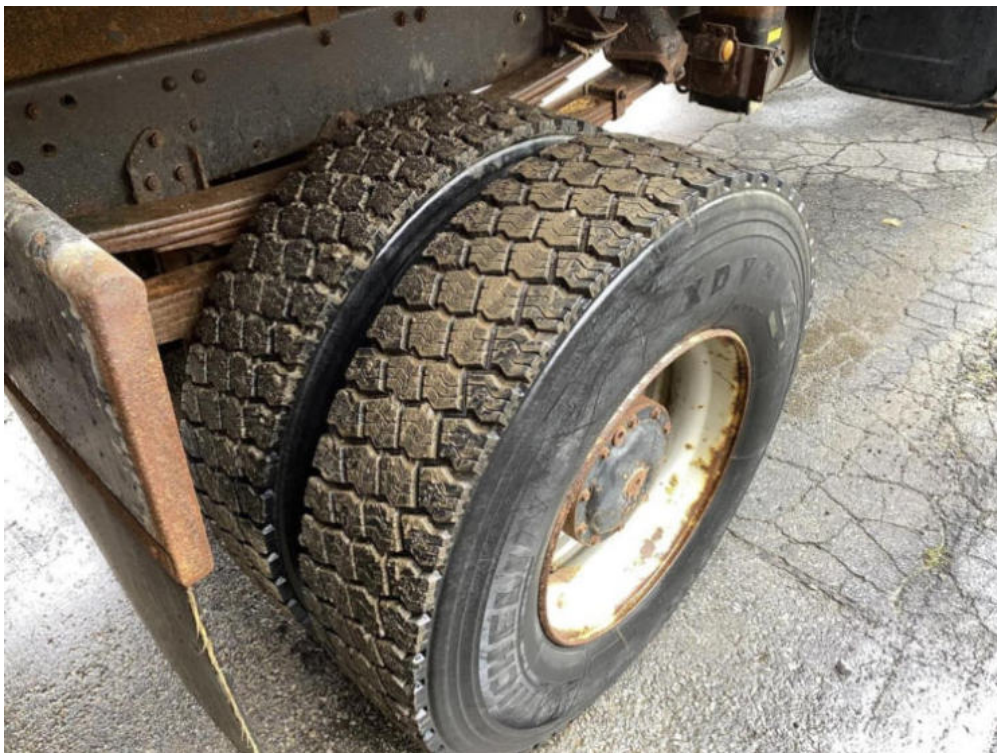
**Bild 12**

Reifen hinten ca.  
8mm Profil

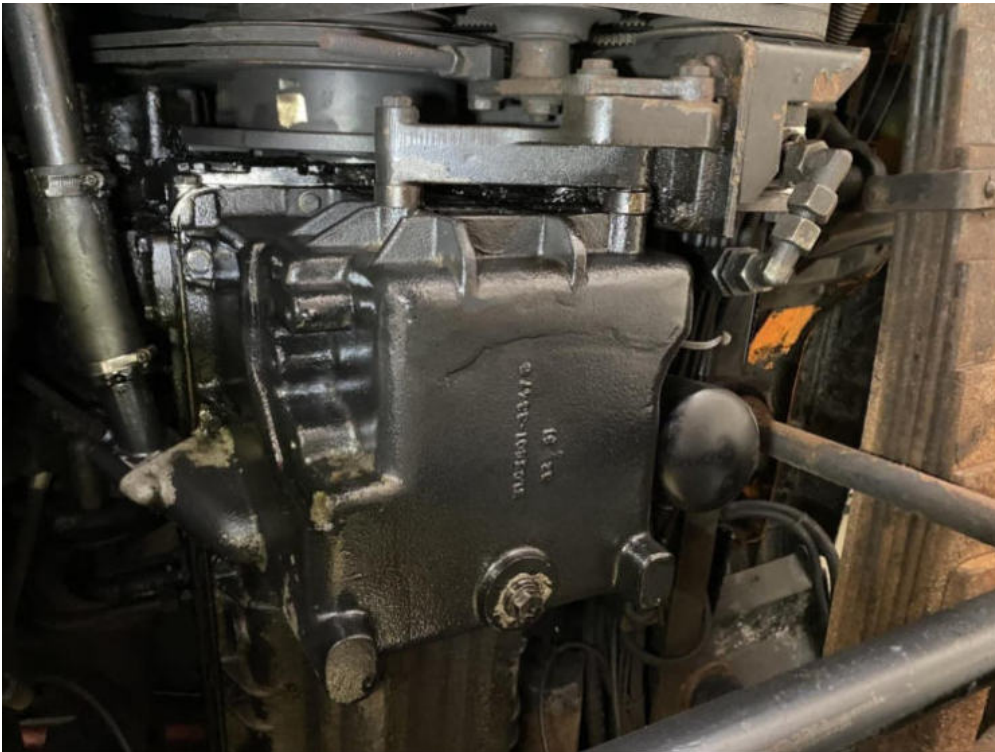
**Bild 19**

6 Zylinder Motor  
ölfeucht

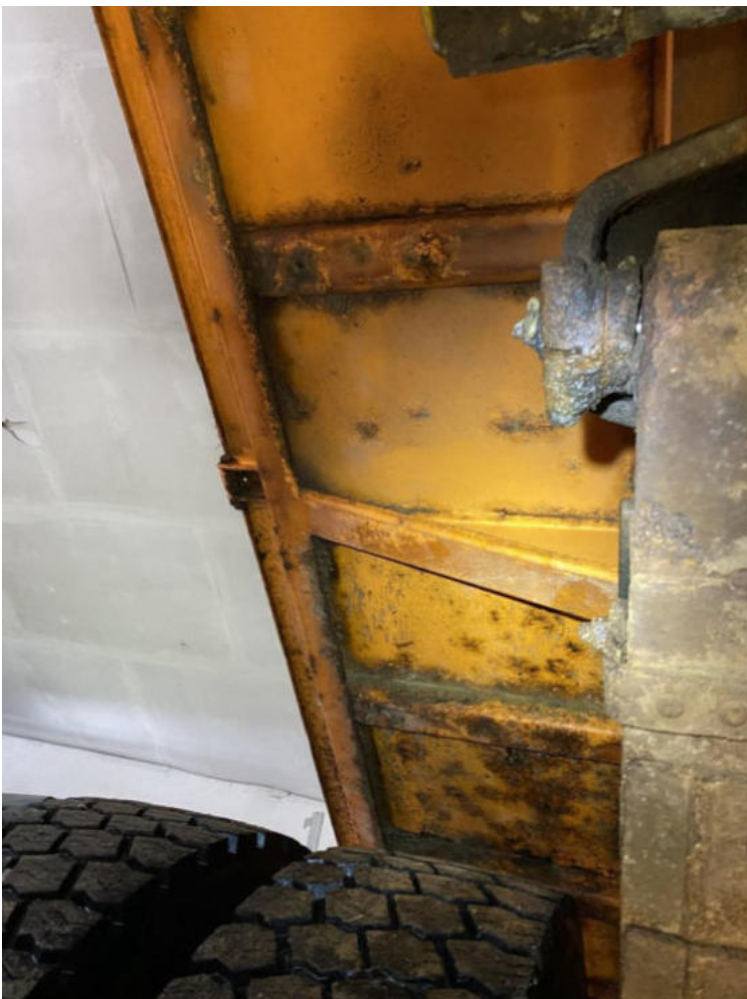
**Bild 24**

Brücke von unten  
mit teils starkem  
Rostansatz

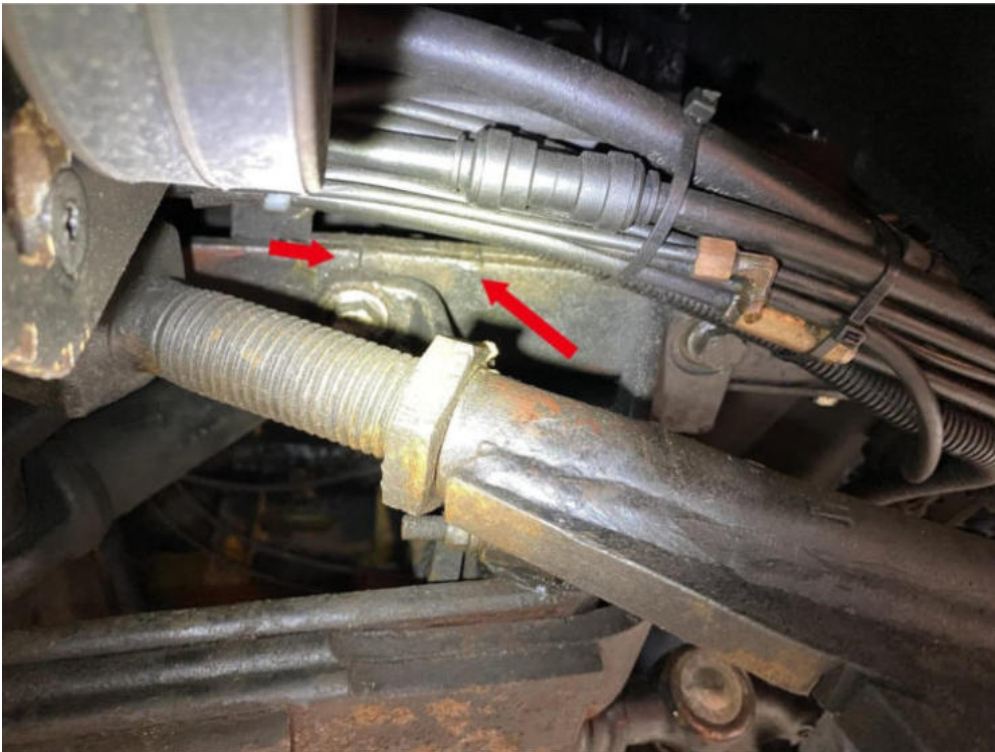
**Bild 25**

Rahmen vorne links geschweißt und am Federbock wieder eingerissen

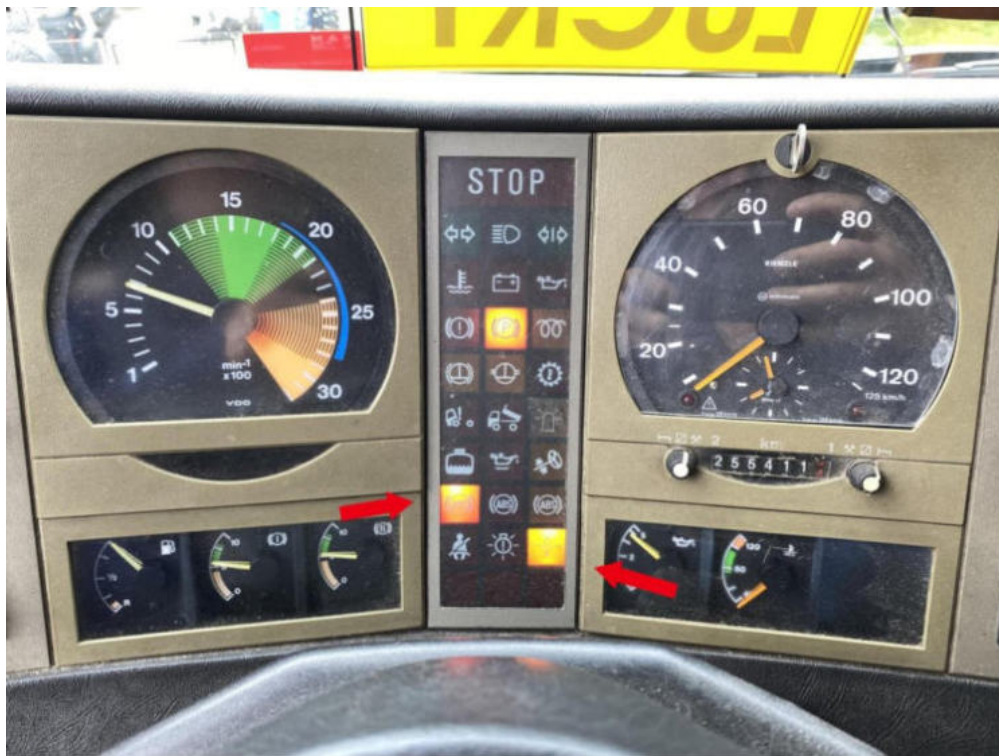
**Bild 27**

Fehleranzeige  
meldet Fehler

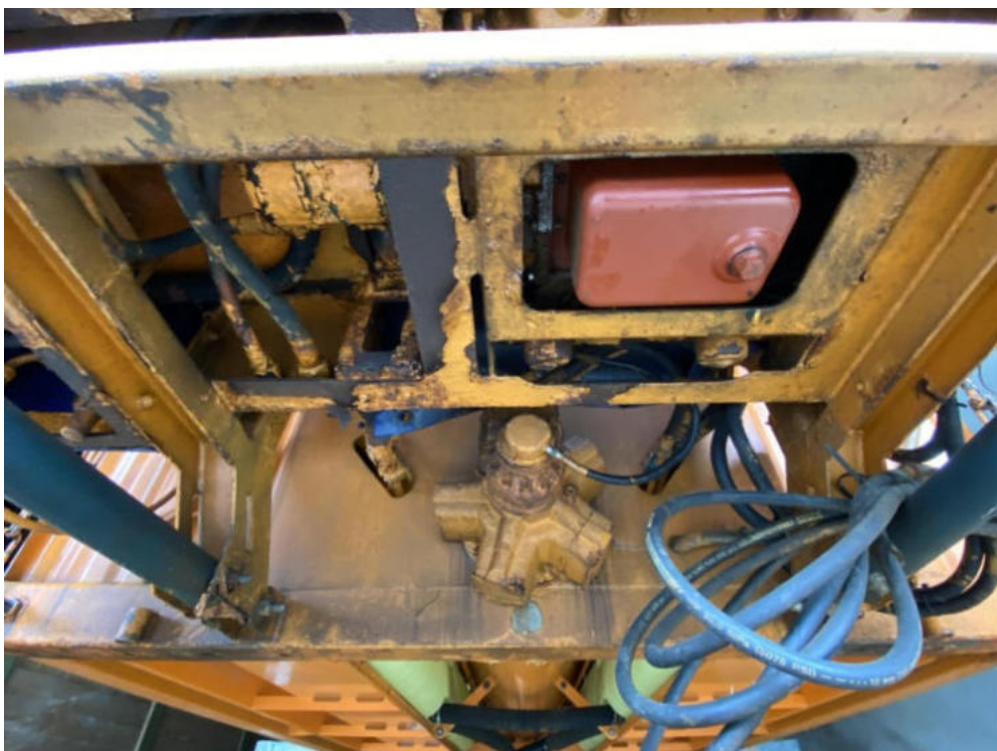
**Bild 36**

Aggregateinheit  
vorne teils sehr  
stark angerostet
