DEKRA Automobil GmbH

## Bewertungsgutachten

**RO PA108**

Fahrzeugart	Lastkraftwagen
Hersteller	Daimler ( D )
Typ / Verkaufsbezeichnung	Unimog 405 / 70

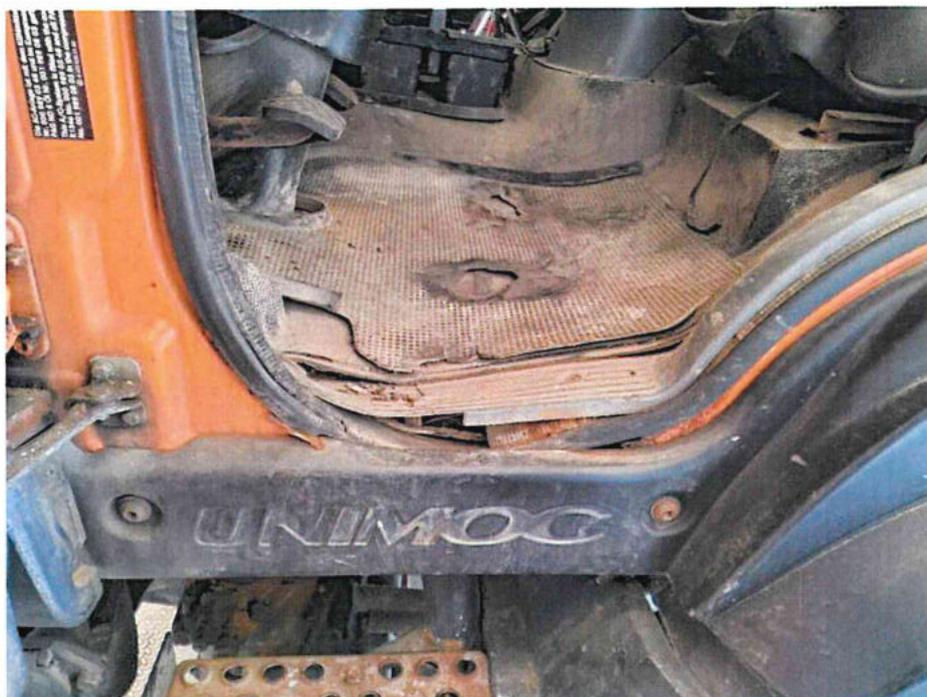
Bild 9 : Boden links durchrostet

- Unfallschaden vorne links, instandsetzen (Bild 12)
- Türe vorne links, instandsetzen
- Motor Kontrollleuchte signalisiert Fehlfunktion, instandsetzen
- Fahrerhaus , Boden und Längsträger Korrosionsschaden, schweißen vorne links, instandsetzen
- Bolzenkupplung Fangmaul fest, instandsetzen
- Kipperstempel undicht, instandsetzen
- Hauptuntersuchung und Abgasuntersuchung, erneuern

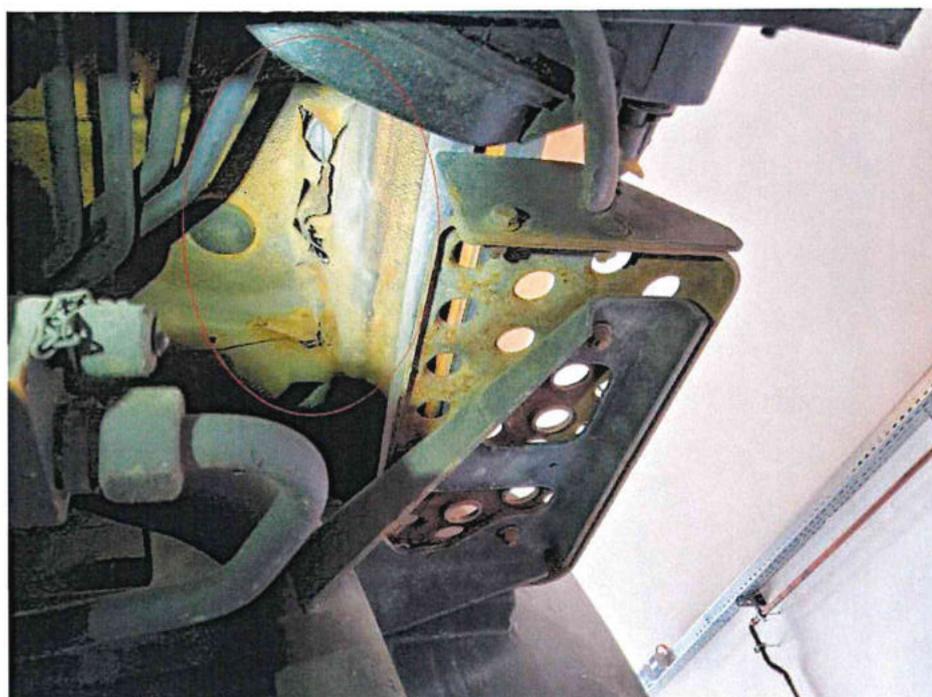
Bild 10 : Boden und Längsträger Fahrerhaus, links durchrostet

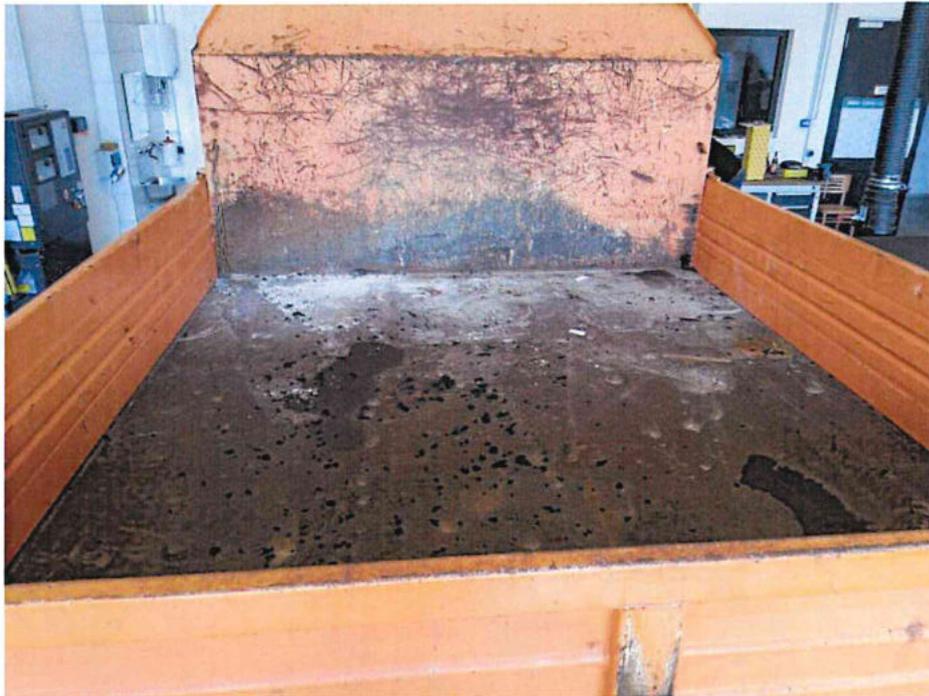
- Kipperboden wellig (Bild 11)

Bild 11 : Kipperboden wellig

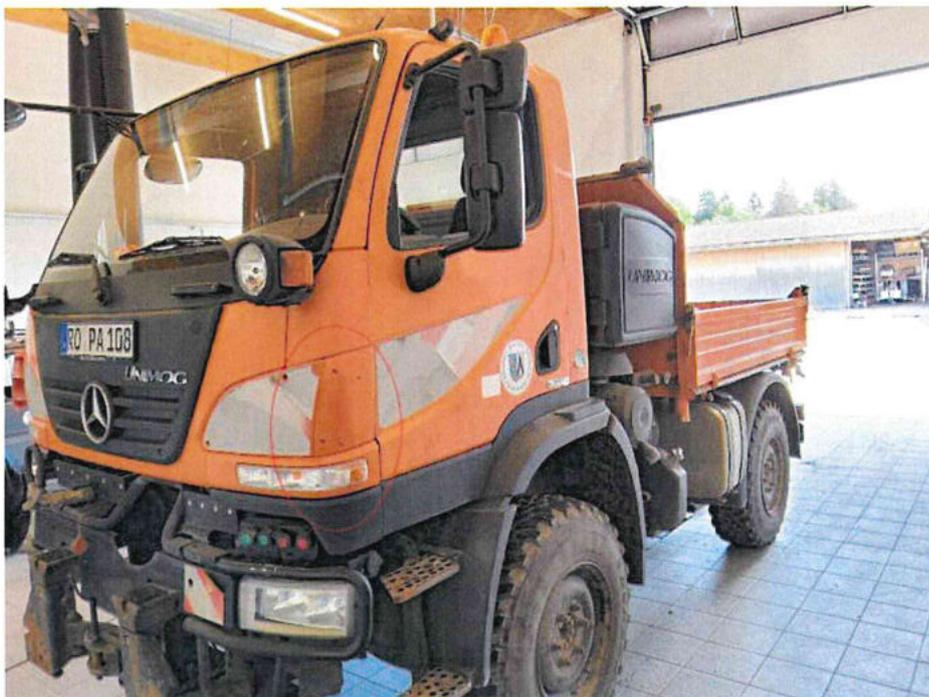
Bild 12 : Unfallschaden vorne links  
Seitenecke abgerissen

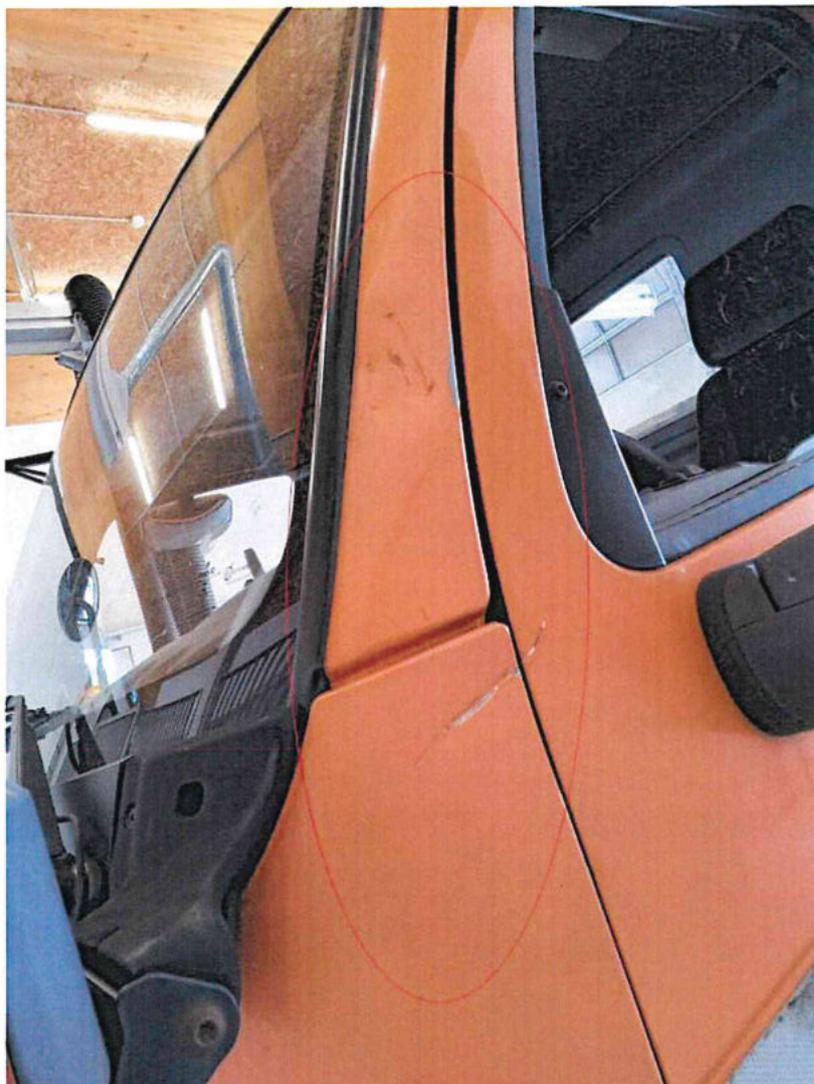
Bild 13 : A-Säule eingedrückt

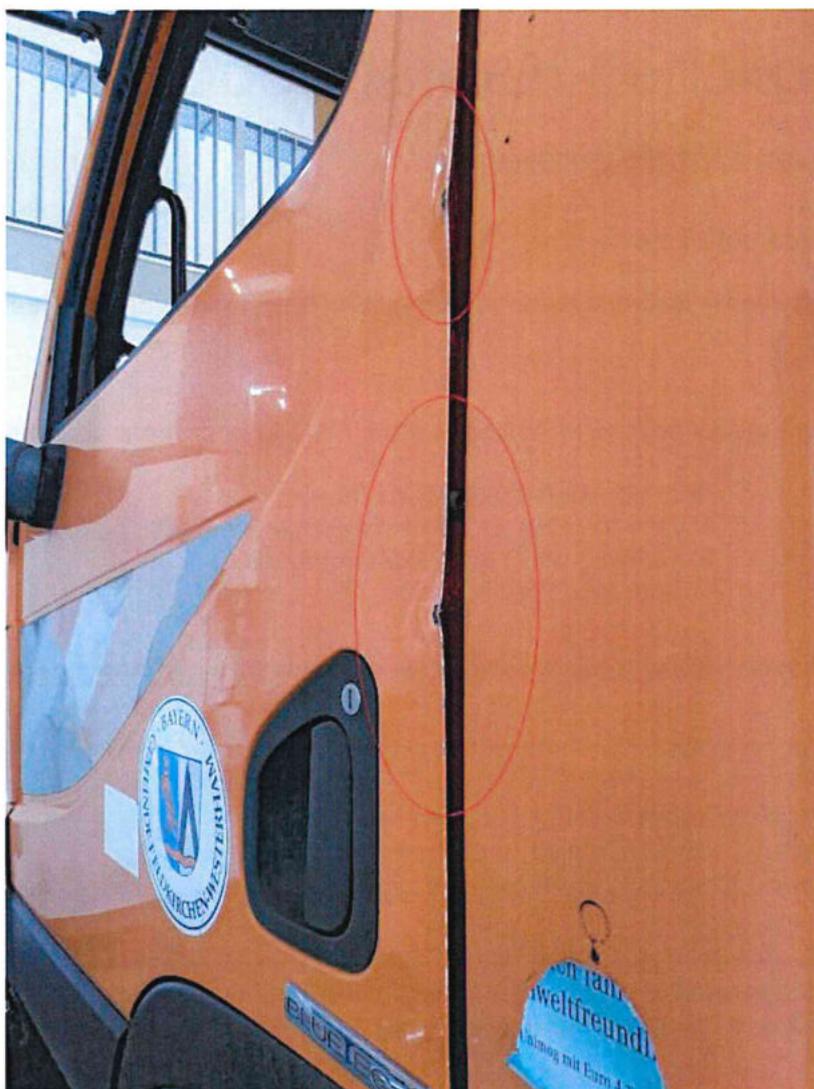
Bild 14 : Türe links, am Falz hinten, aufgebogen
