## Fahrzeugbewertung

Bei Rückfragen bitte angeben : Gutachten-Nr. CD-1108

# Fahrzeugbewertung

Amtliches Kennzeichen <b>OHNE</b>		<b>(produziert für Deutschland)</b>			
Fahrzeugart <b>PKW</b>		Aufbau <b>Pickup</b>			
Fabrikat <b>Nissan</b>		Typ und Ausführung <b>Navara Pickup (D40M)(05.2005-&gt;) 17</b>			
Fahrzeugidentnummer <b>VSKCVND40U0406021</b>		KBA-Schlüssel-Nr. Hersteller/Typ <b>7606/AAF</b>	EDV-Abruf-Code <b>012250730170013DE004</b>	Bauzeit <b>13.11.2010</b>	
Motorart <b>Diesel R 4 Zyl. 2,5 Ltr. - 140 kW dCi Diesel KAT</b>		Katalysator bzw. Schadstoffklasse		Umwelt-Plakette <b>Grün (4)</b>	
Antriebsart / Getriebe <b>Allradantrieb / Manuell 6-Gang</b>		Leistung <b>140 kW</b>		Hubraum <b>2.488 ccm</b>	
Erste Zulassung <b>24.03.2011</b>	Letzte Zulassung <b>24.03.2011</b>	Leermasse / zul. Gesamtmasse (kg) <b>2.035 / 3.210</b>		Anzahl Türen <b>4</b>	Anzahl Plätze <b>5</b>
Reifen: Achse, Hersteller, Typ, Dimension Profiltiefe (links/rechts in mm)					
<b>1. Achse</b>		<b>255/65R17</b>	<b>4,9</b>	<b>-</b>	<b>4,9</b>

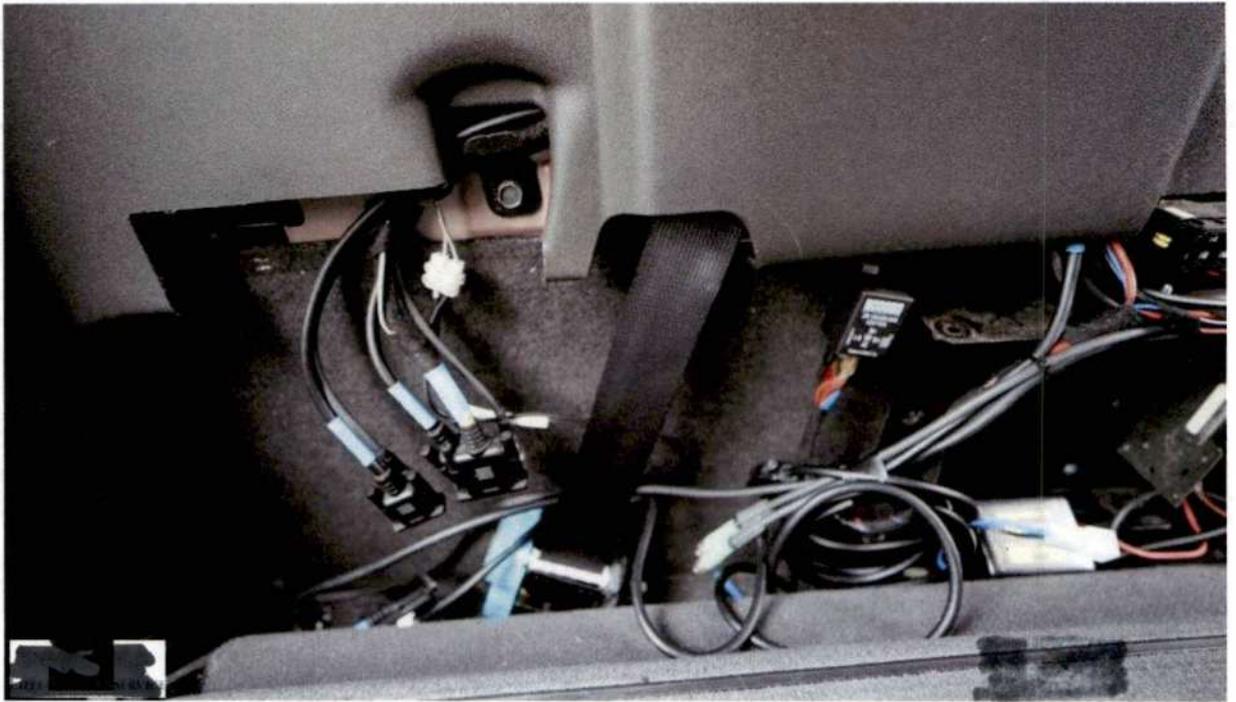
Foto 13: Funkgeräte ausgebaut

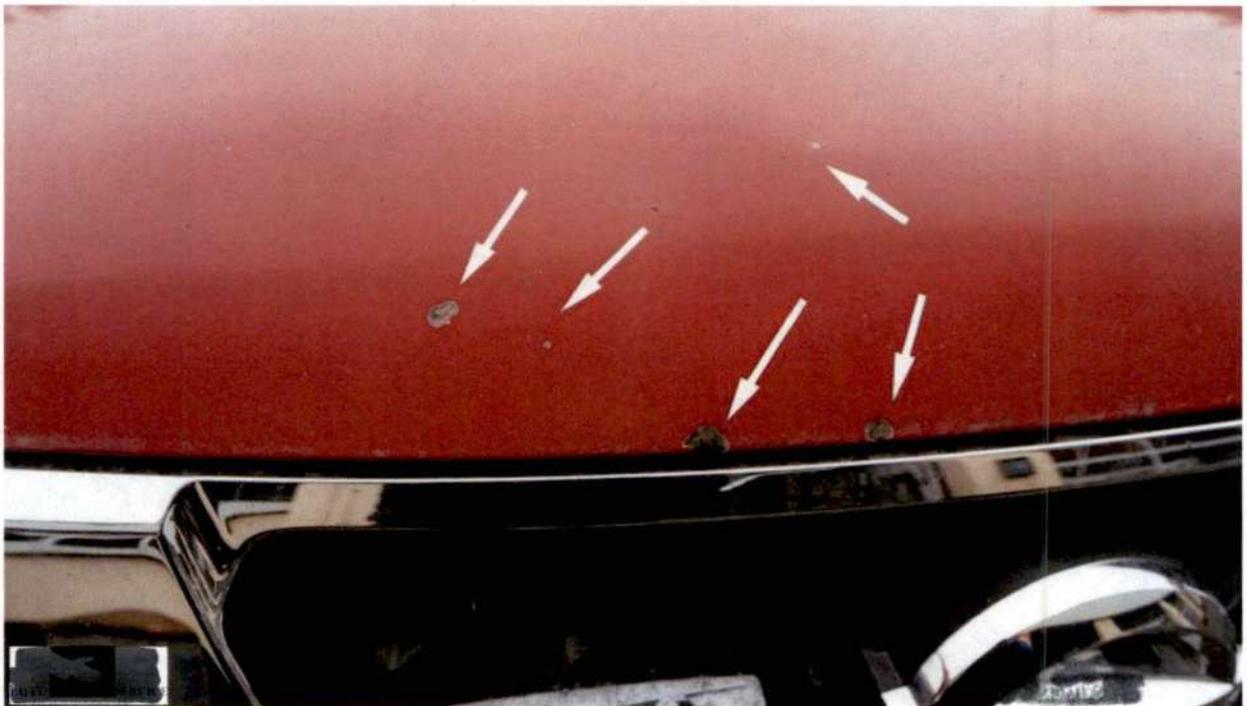
Foto 18: Lackschaden Motorhaube

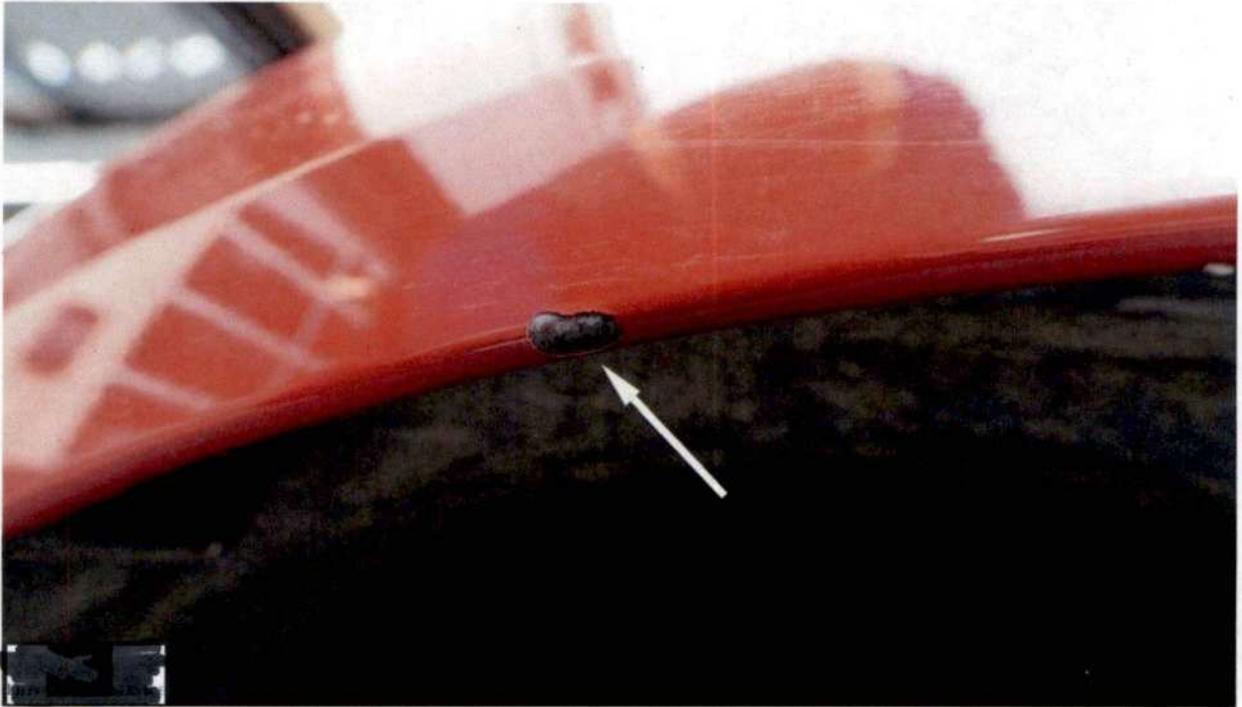
Foto 19: Lackschaden linker Kotflügel

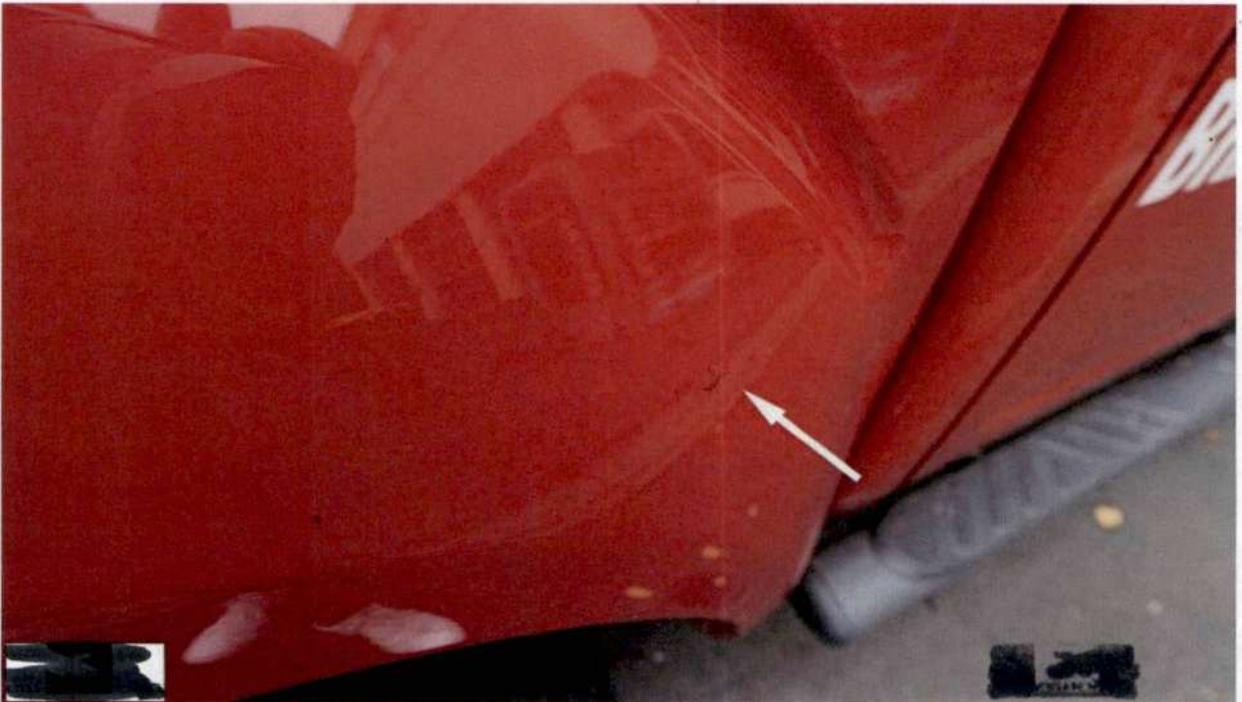
Foto 20: Oxidation unterm Lack- Seitenwand rechts

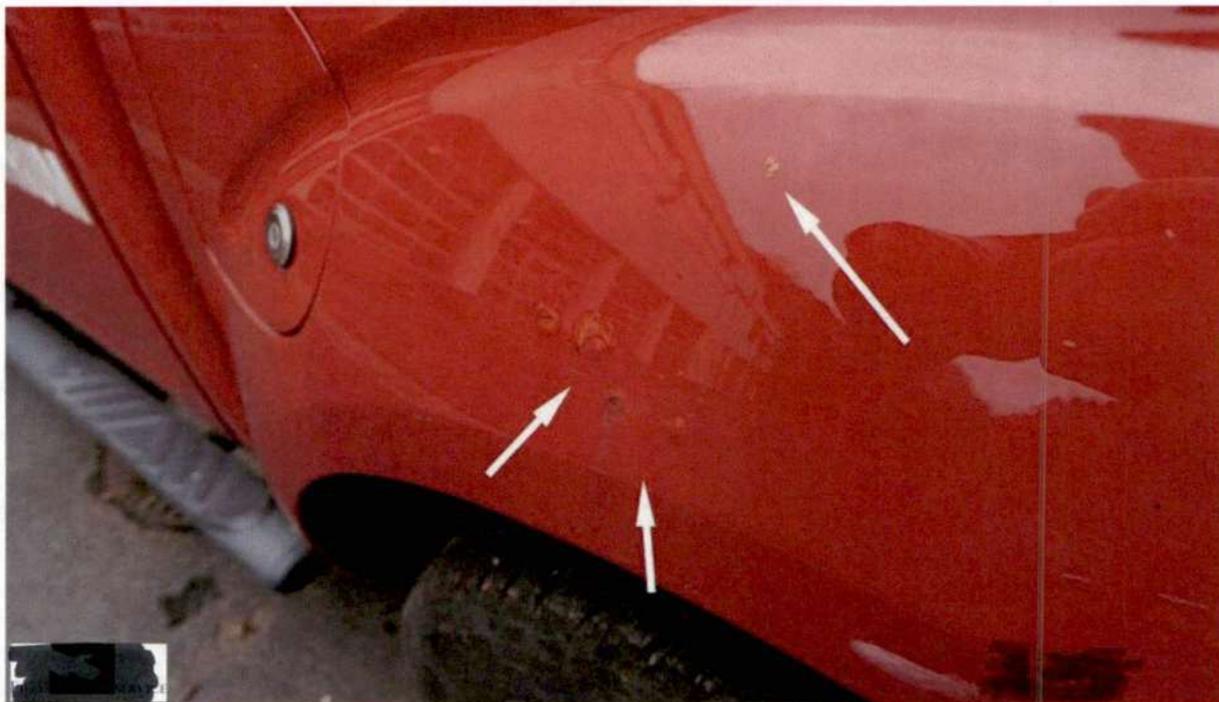
Foto 21: Oxidation unterm Lack- Seitenwand links

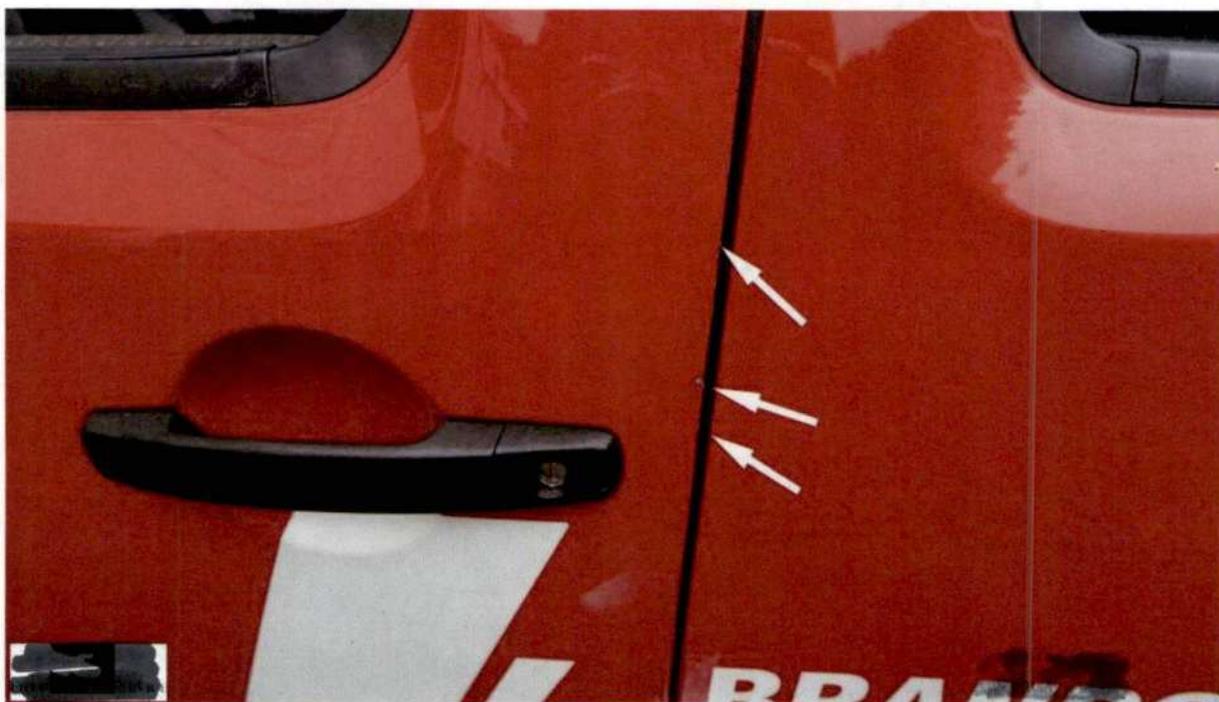
Foto 22: Lackschaden Fahrtür

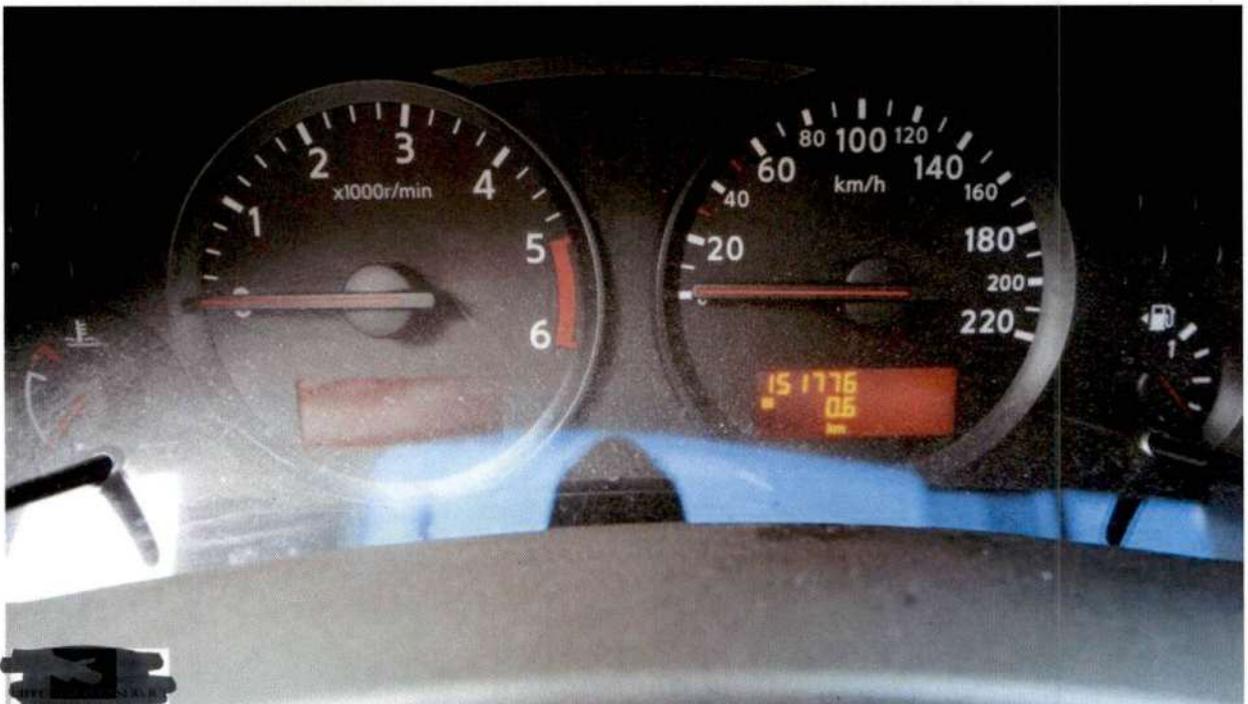
Foto 26: Kilometerstand
