Bewertungsgutachten

SB SF129

Fahrzeugart	Lastkraftwagen
Hersteller	FIAT (I)
Typ / Verkaufsbezeichnung	250 D / Ducato L4 250.BC2.0 +288
Aufbauart	Offener Kasten / Doppelkabine Pritsche
HSN / TSN	4136 / AGL
Fahrzeug-Ident.-Nr.	ZFA25000001655471
Leergewicht	2100 kg
zul. Gesamtmasse	3500 kg
Maße über alles L / B / H	6228 / 2100 / 2254 (mm)
Achsen / angetr.Achsen	2 / 1
Radstand	4035 (mm)
Türen	4
Sitzplätze	7
Farbe	weis
Lackierung	Uni
Energiequelle / Kraftstoff	Diesel
Leistung / Hubraum	88 kW / 2287 cm ³
Schadstoffklasse	EURO 3
Felgen	Stahl ohne Radzierblende
Km-Stand abgelesen	186.611

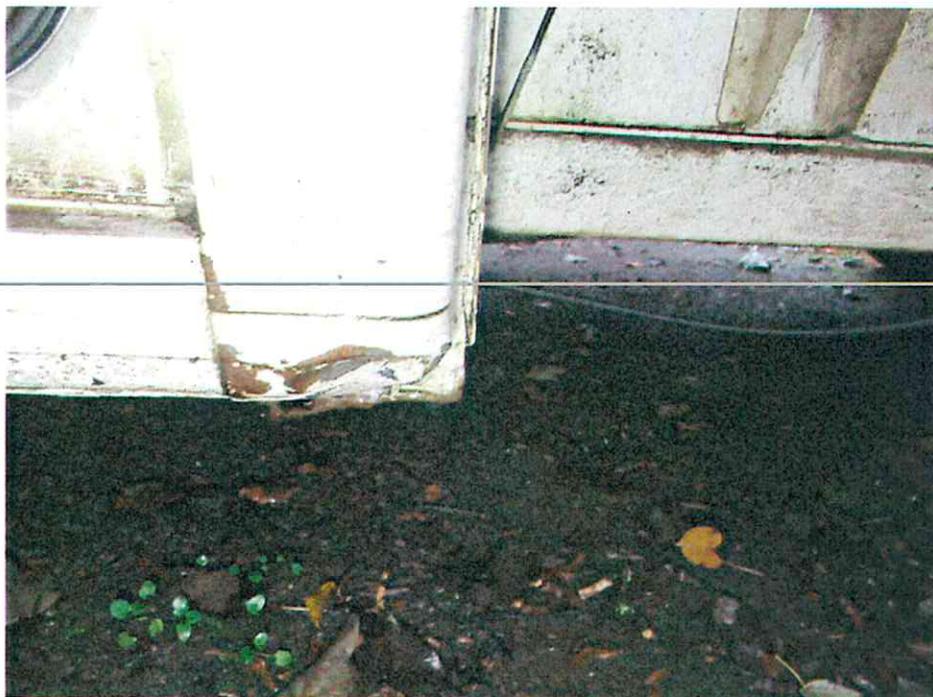
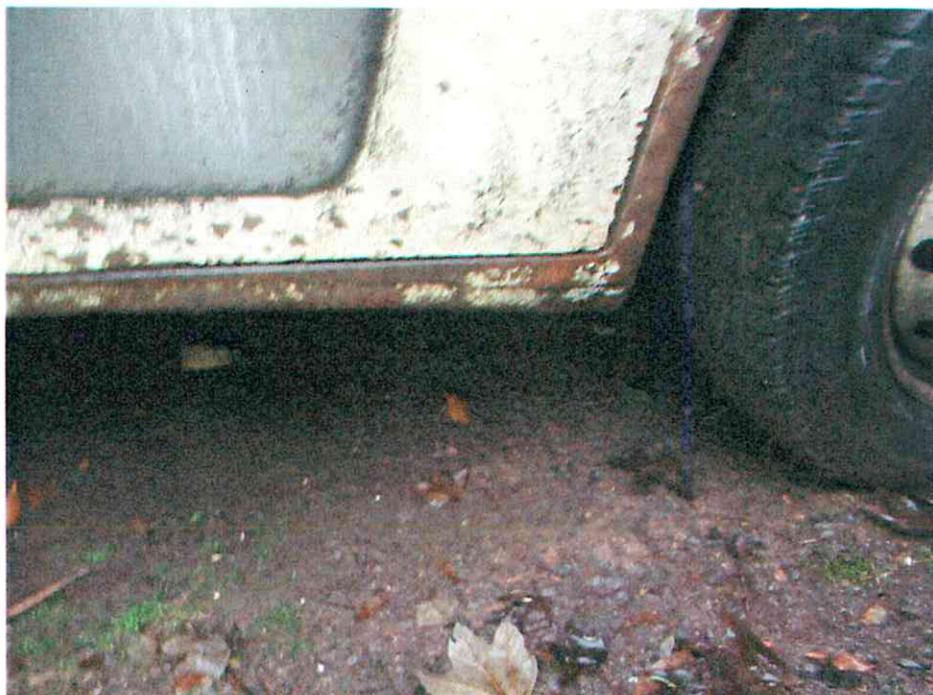
Bild 13 : Grundswellen rechts und links eingedrückt und Korrossion

Bild 14 : Grundswellen rechts und links eingedrückt und Korrossion

- Service fällig
- Getriebe defekt, erneuern
- Grundswellen rechts und links eingedrückt und Korosion, instandsetzen (Bild 12, 13, 14)
- Abdeckung Schalthebel gebrochen, erneuern (Bild 15)
- Innenraum stark verschmutzt, reinigen (Bild 17, 18, 19, 20)
- Bordwände eingedellt, instandsetzen (Bild 25)
- Lackablösungen rundum, instandsetzen (Bild 21, 22)
- Stoßstange vorn gebrochen, erneuern (Bild 23, 24)
- Innenverkleidungen beschädigt, erneuern (Bild 26)
- Sitzpolster vorn rechts und links verschlissen, erneuern (Bild 28, 29)
- Kotflügel hinten rechts und links lose, instandsetzen
- Rundum Korosion, instandsetzen (Bild 30, 31)
- Anbauten Unterboden Aufsetzschäden, instandsetzen

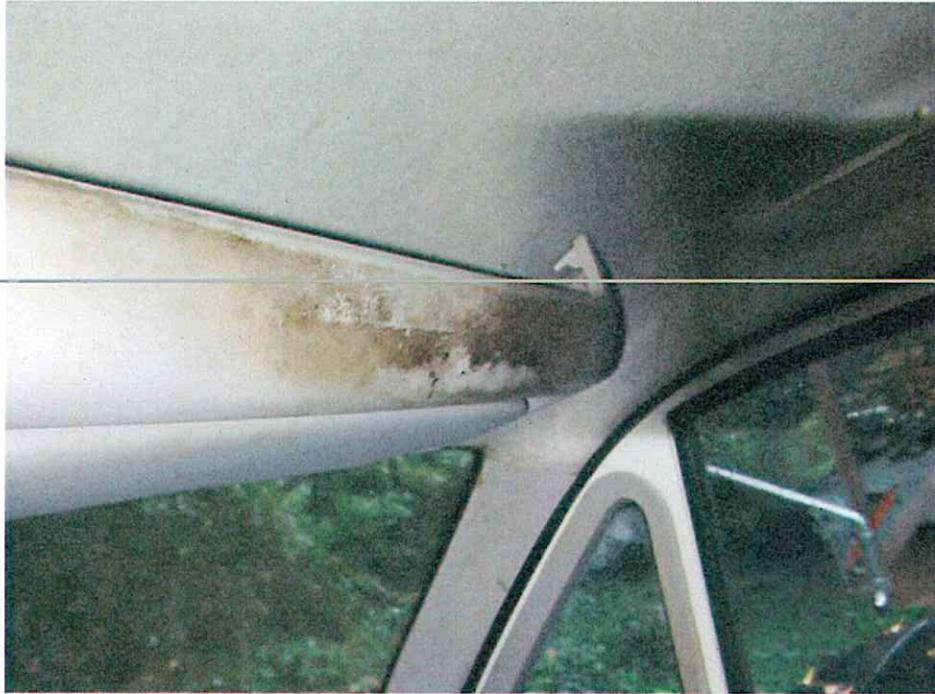
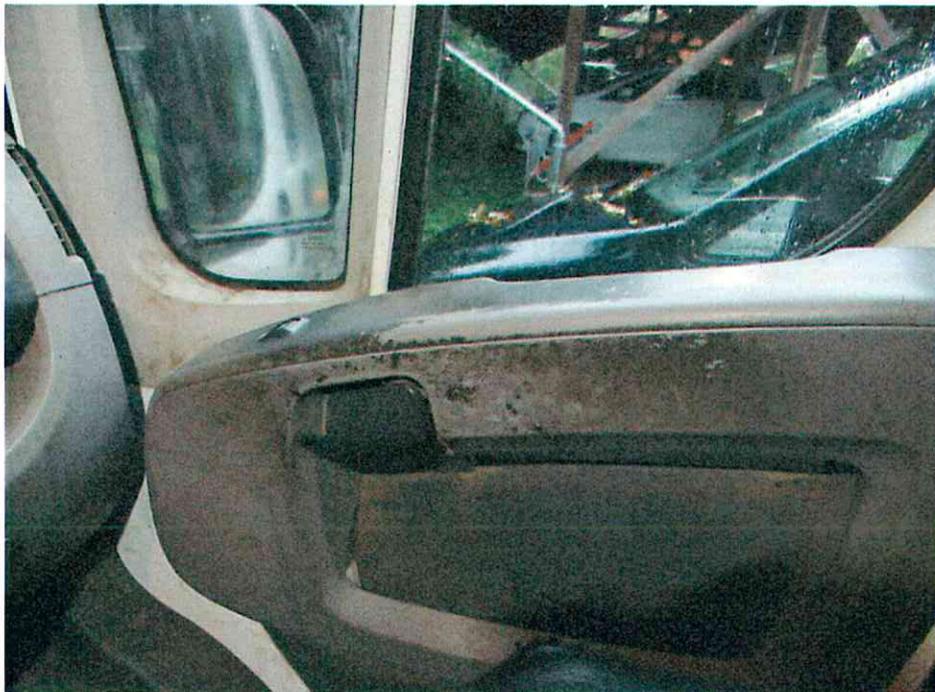
Bild 17 : Innenraum stark verschmutzt, reinigen

Bild 18 : Innenraum stark verschmutzt, reinigen

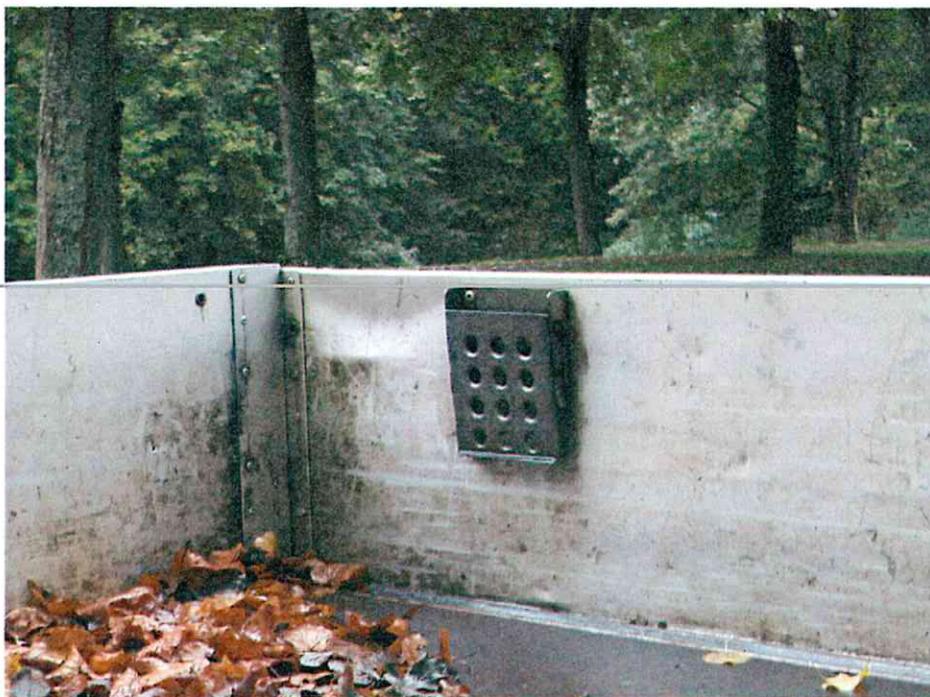
* Bild 25 : Bordwände eingedellt

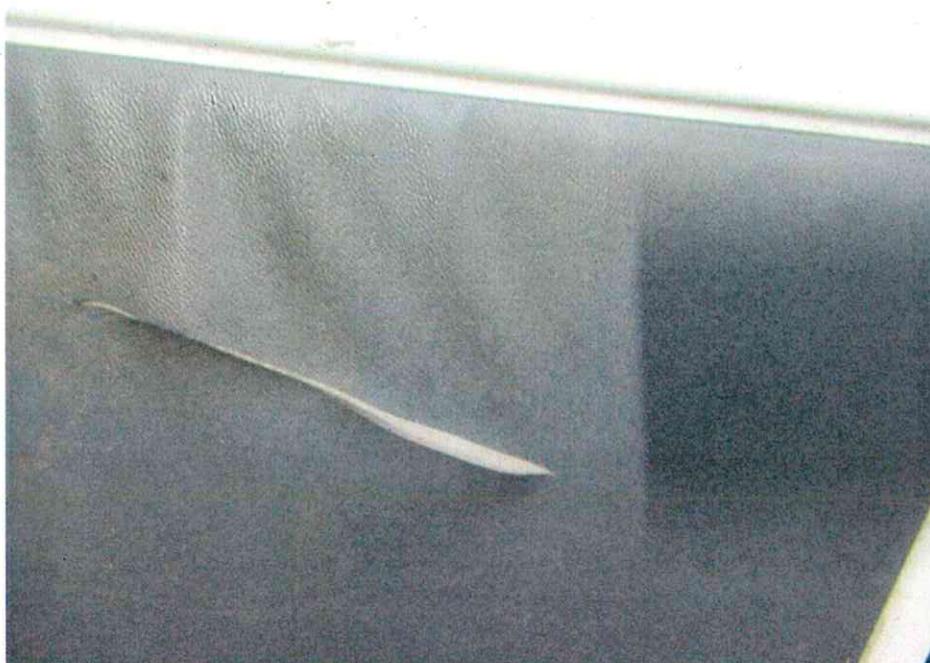
* Bild 26 : Innenverkleidungen beschädigt

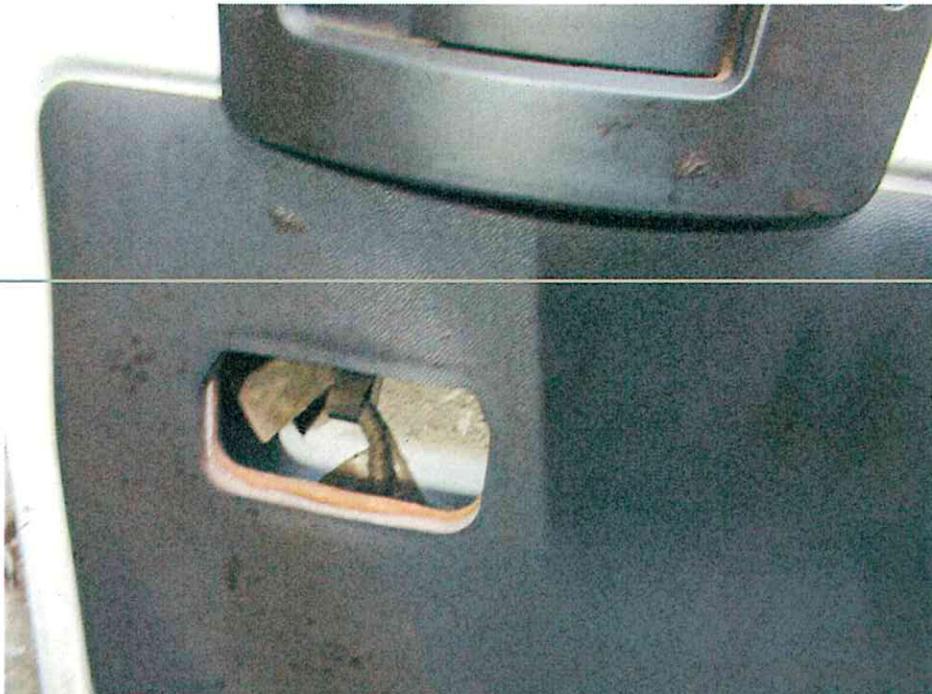
Radio, Aschenbecher hinten rechts

Bild 27 : Aschenbecher hinten rechts fehlt

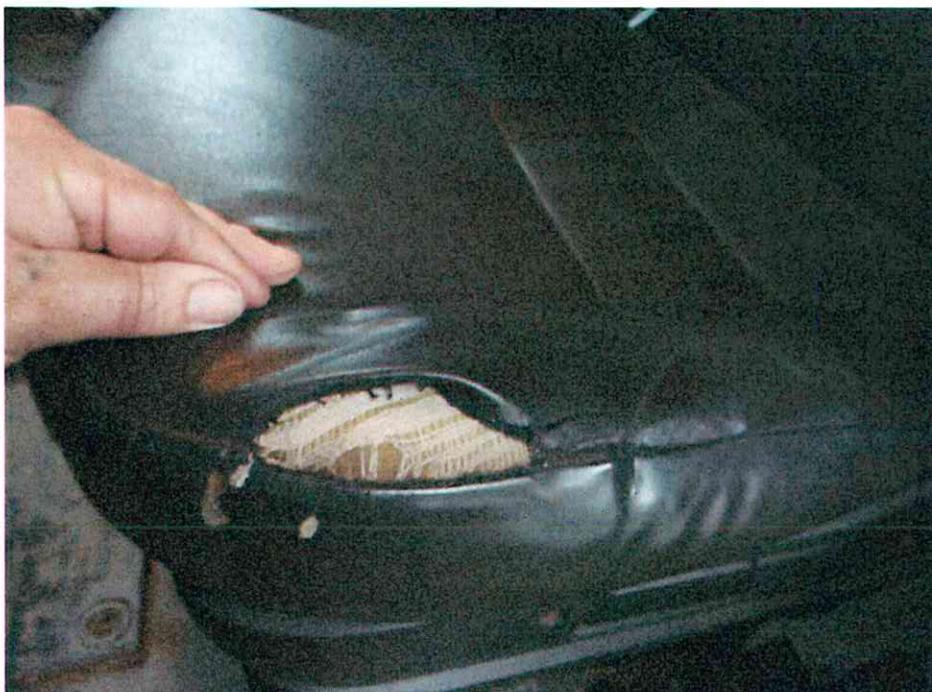
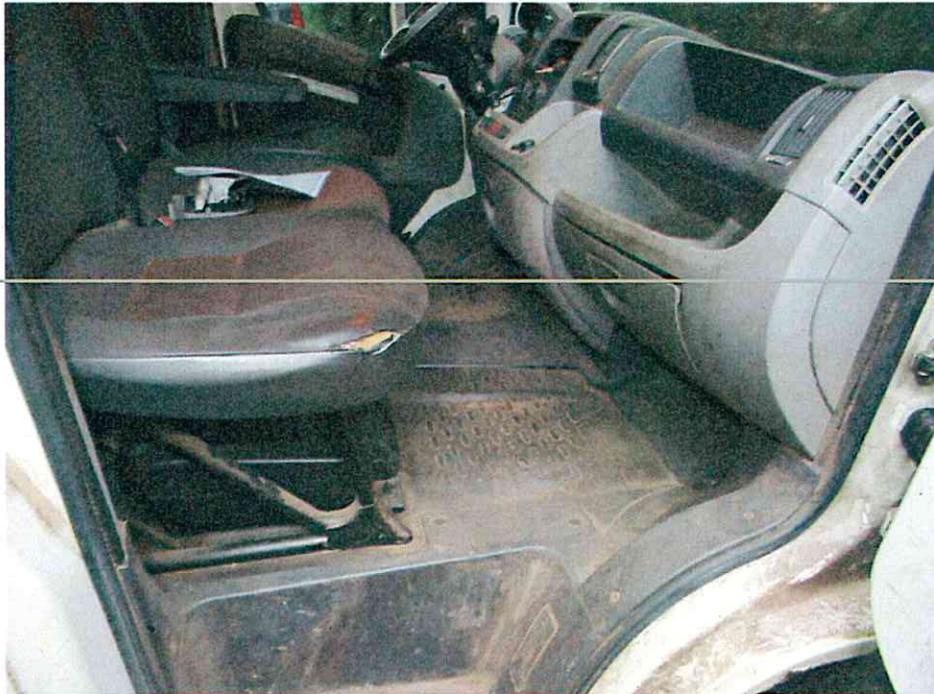
Bild 28 : Sitzpolster vorn rechts und links verschlissen

Bild 29 : Sitzpolster vorn rechts und links verschlissen

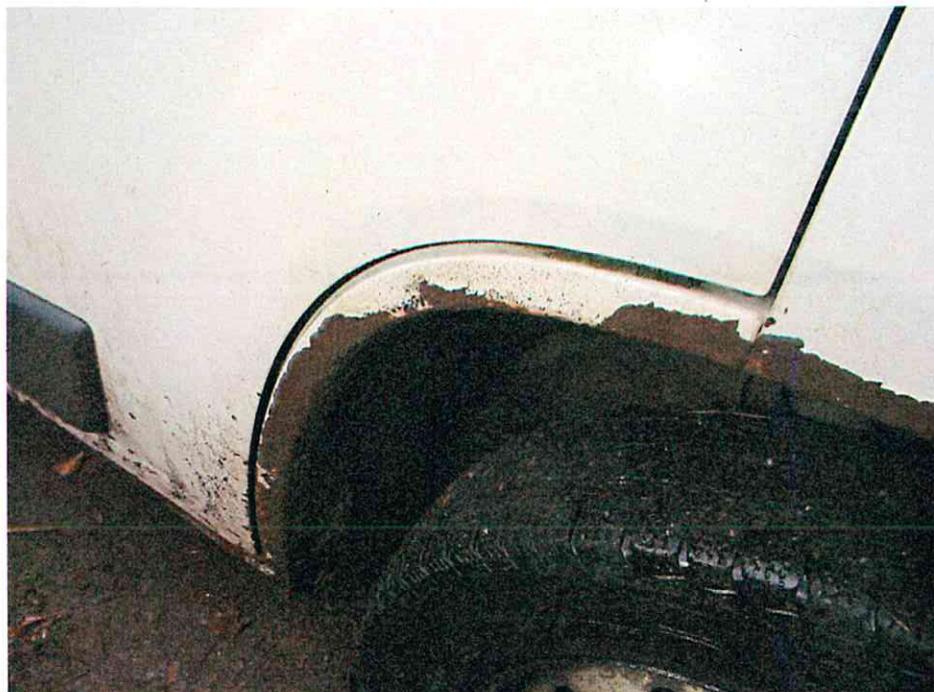
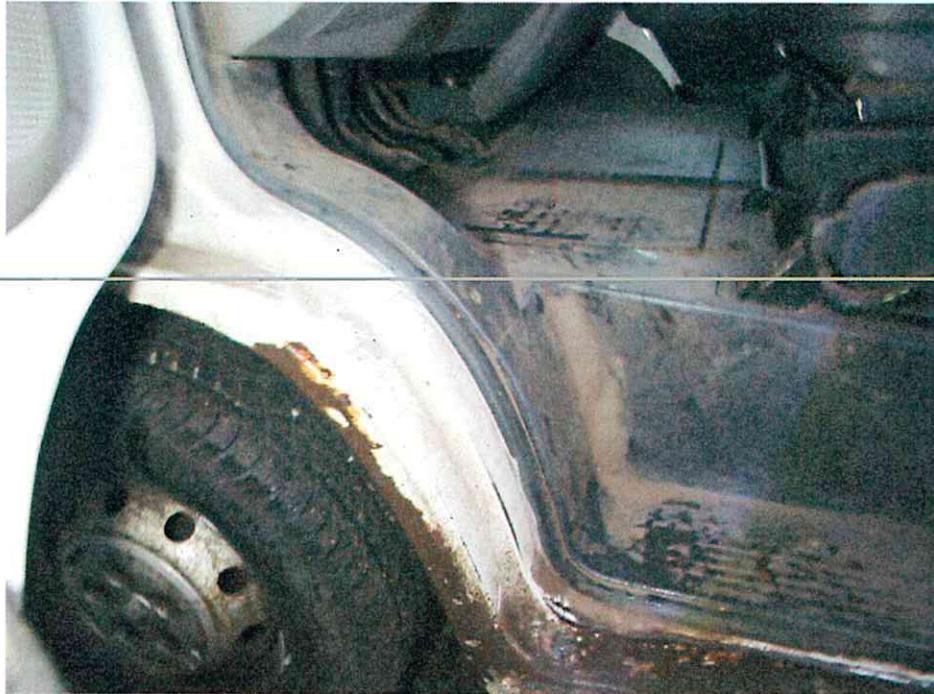
Bild 30 : Rundum Korrosion

Bild 31 : Rundum Korosion
