Schaden- und Wertgutachten

0161W40012

Betreff : Fahrzeugbewertung EN 2337
Fahrzeughalter : Technische Betriebe Herdecke
Nierfeldstraße 4, 58313 Herdecke
Amtliches Kennzeichen : EN 2337
Auftrag vom / durch : 10.09.2024 / Herr Sölter
Besichtigungsdatum : 10.09.2024
Besichtigungsort : Technische Betriebe Herdecke
Nierfeldstraße 4, 58313 Herdecke
Besichtigt durch : Unterzeichner
Anwesend : Herr Sölter

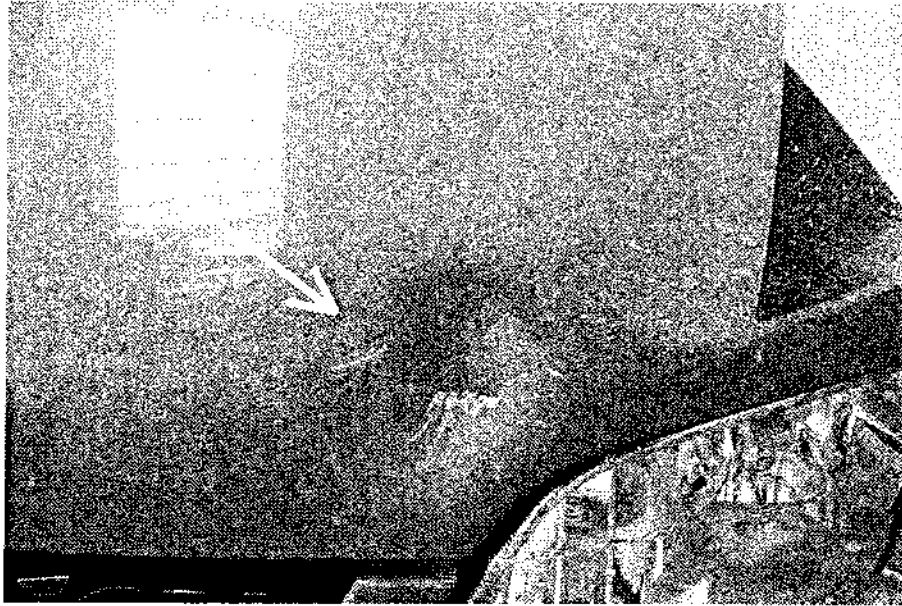
Bild 11

Motorhaube verkratzt und eingedellt

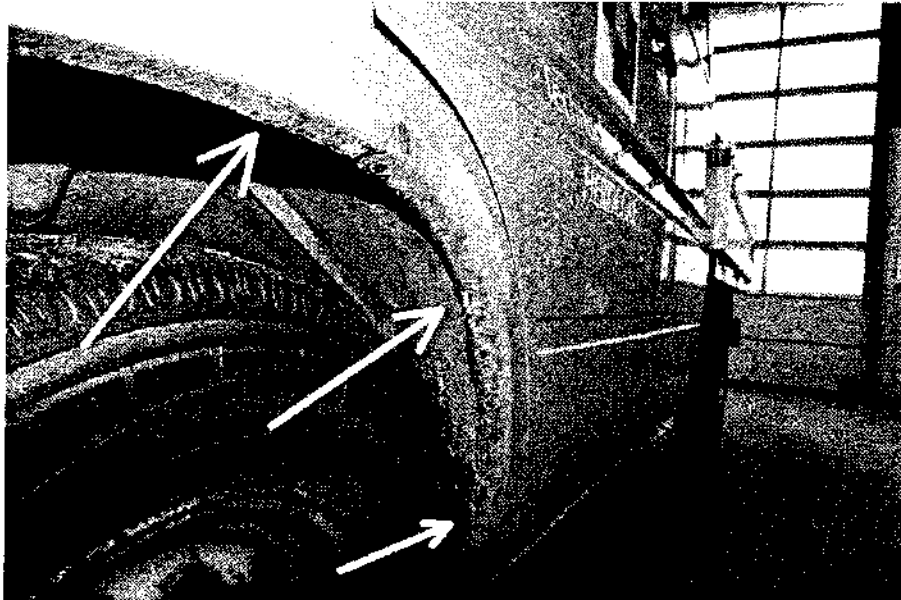
Bild 12

Korrosion an den Radläufen vorne

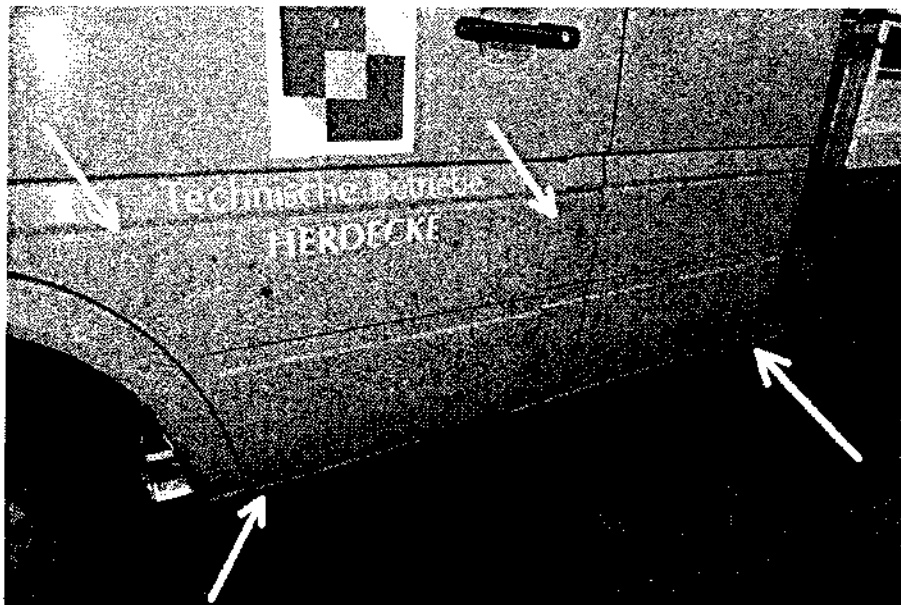
Bild 13

Gesamtes Fahrzeug hat Korrosionsflecken

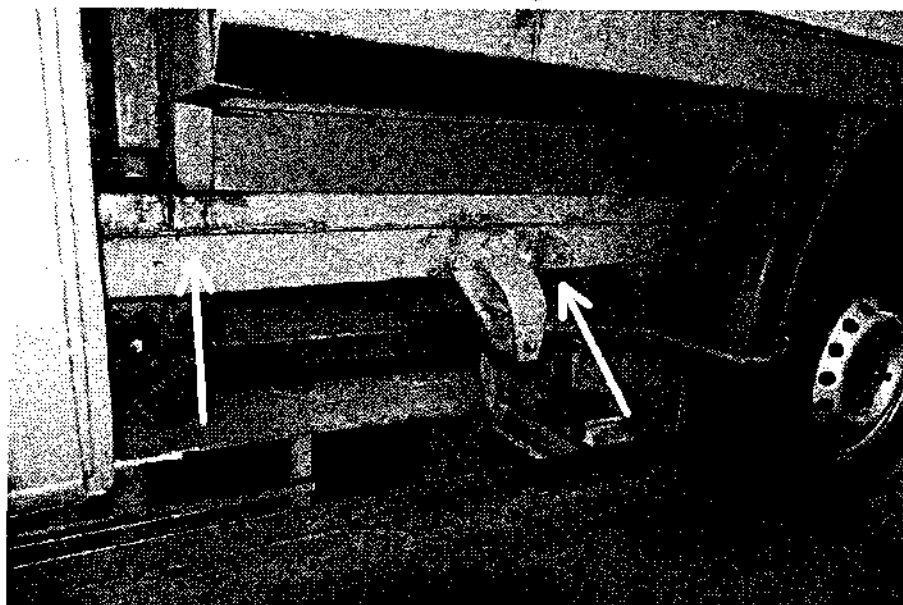
Bild 14

Korrosion am Fahrzeugrahmen

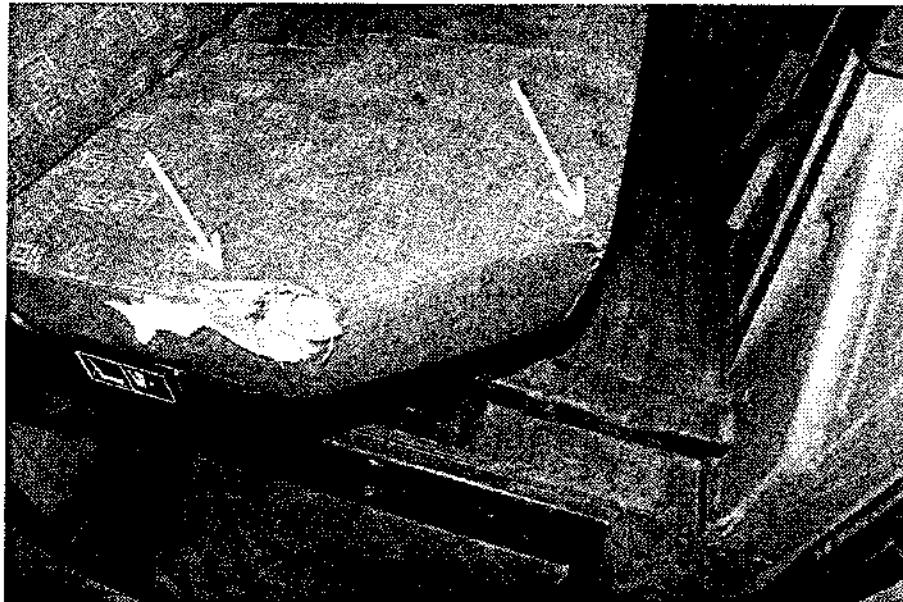
Bild 16

Sitzfläche hinten aufgerissen

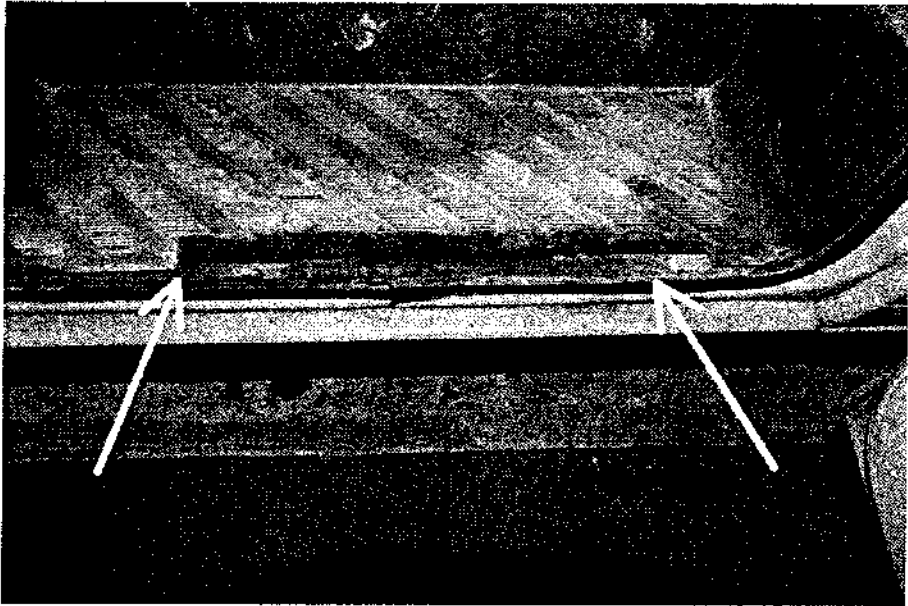
Bild 17 Einstiegsverkleidung hinten gebrochen

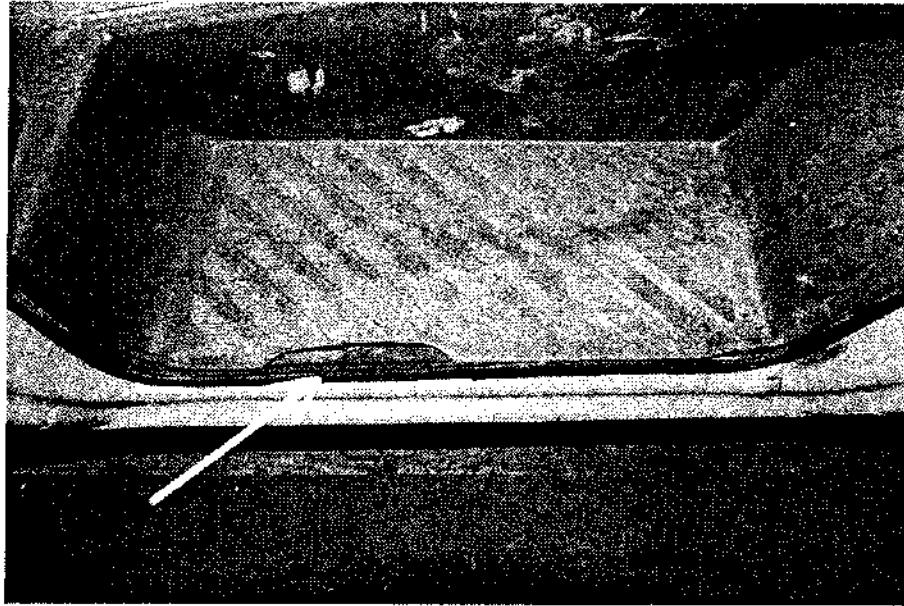
Bild 19 Einstiegsverkleidung vorne rechts gebrochen

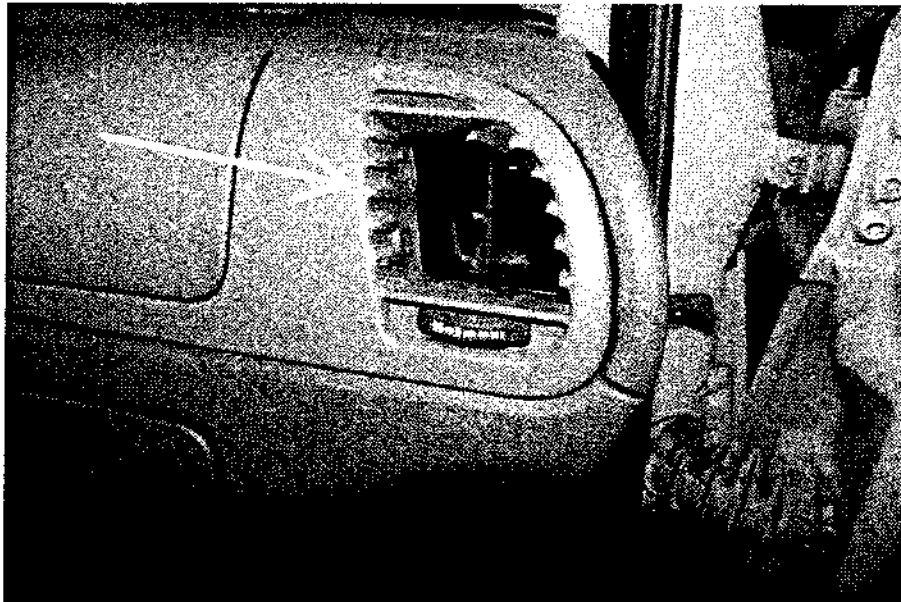
Bild 20 Lüftungsdüse vorne rechts zerbrochen
