Wertgutachten

1544255

OHNE / WDB9066311P273713

Amtliches Kennzeichen:	OHNE	FIN:	WDB9066311P273713
HSN/TSN:	1313 / 000	Fahrzeugart:	PKW
Aufbau:	Kasten	Hersteller:	Mercedes-Benz
Modell:	Sprinter II HKa 313 CDI BlueTEC Euro 6	Erstzulassung:	22.06.2016
Letztzulassung:	22.06.2016	Anzahl Vorbesitzer:	0
Anzahl Türen:	4	Emissionsgruppe:	Euro 6
Feinstaubplakette:	Grün	Leistung:	95,0 KW
Hubraum:	2.143 ccm	Antriebsart:	Diesel
Antriebskonzept:	Heckantrieb	Getriebeart:	manuell
Laufleistung abgelesen:	131224 km	Laufleistung geschätzt:	131224 km

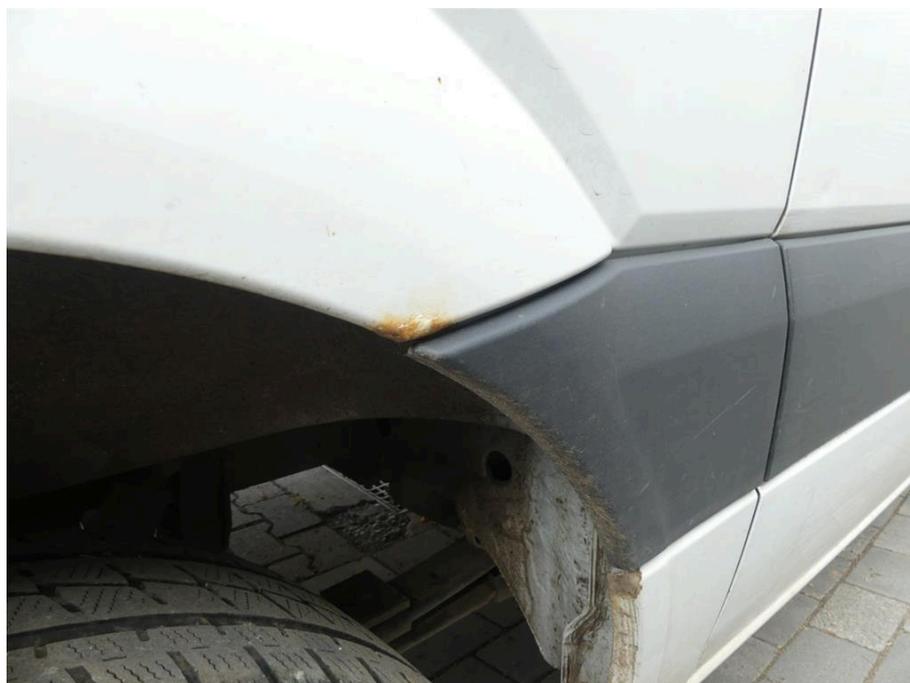
- Korrosionsansatz am Radlauf hinten rechts
- Sitzbezug v.r. örtlich aufgescheuert

Bild 13: Korrosionsansatz am Radlauf h.r.
