# Gutachten

## Fahrzeugbewertung

Nr.: **72368**  
 Datum: **22.10.2024**  
 Seiten: **05**  
 Fotos: **25**

Amtliches Kennzeichen	-/-
Fahrzeugart	Lkw
Aufbau	Transporter
Hersteller	VW
Modell / Typ	Crafter 35 TDI
Schlüssel-Nr.	0603/BEU
Fz-Ident-Nr.	WV1ZZZ2EZD6004613
Motor	Diesel
Leistung / Hubraum	80 kW / 1968 ccm
Leermasse / Zul. Gesamtmasse / Nutzlast	1985 kg / 3500 kg / 1515 kg
Sitzplätze	2
Baujahr	2012 (Lt. KFZ-Zulassung)
Erstzulassung / Letzte Zulassung	19.07.2012 / 05.05.2022
Nächste HU	05.2025
Tachostand	330.989 km / abgelesen
Gesamtlauflistung	330.989 km / Dto.
Farbe	tornadorot (Zweischicht-Uni)
Bereifung	235/65 R16 GJ
Reifenzustand	VL: 6MM/VR: 6MM / HL: 6MM/HR: 6MM
Allgemeinzustand	Schlecht gepflegt

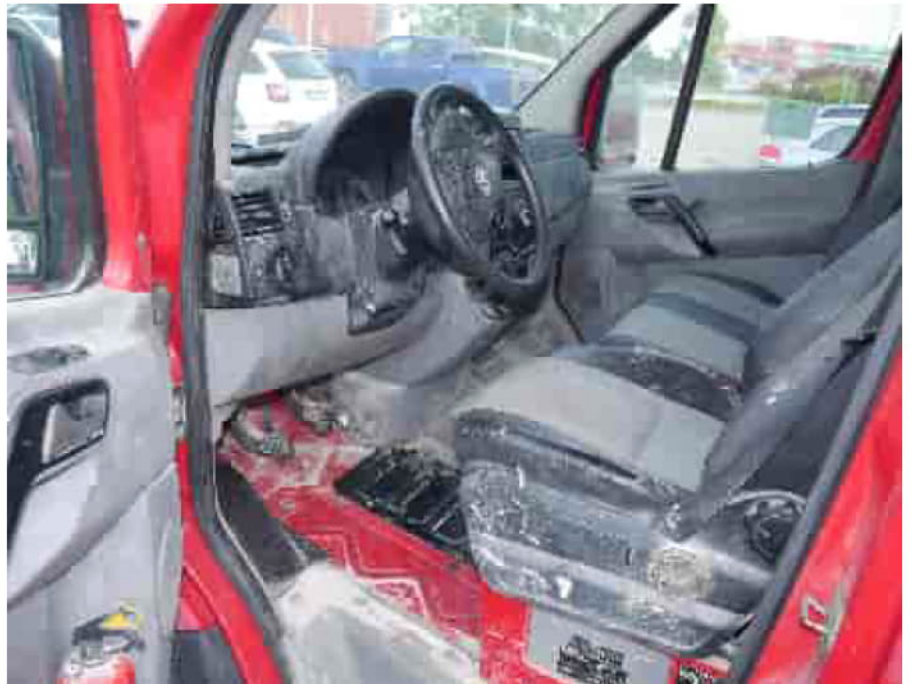
**Foto 9**

Innenraum

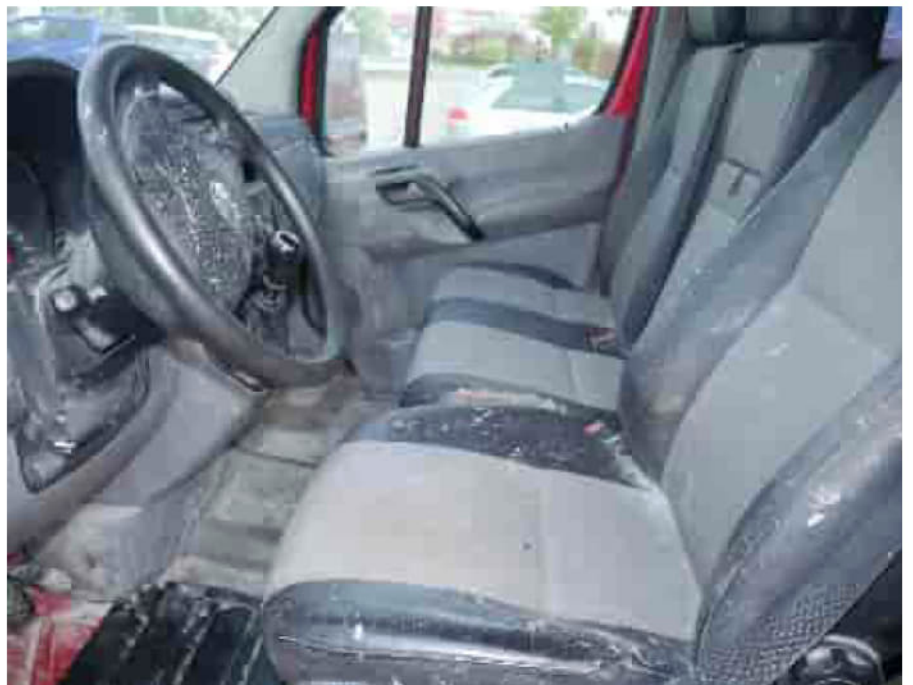
**Foto 10**

Innenraum

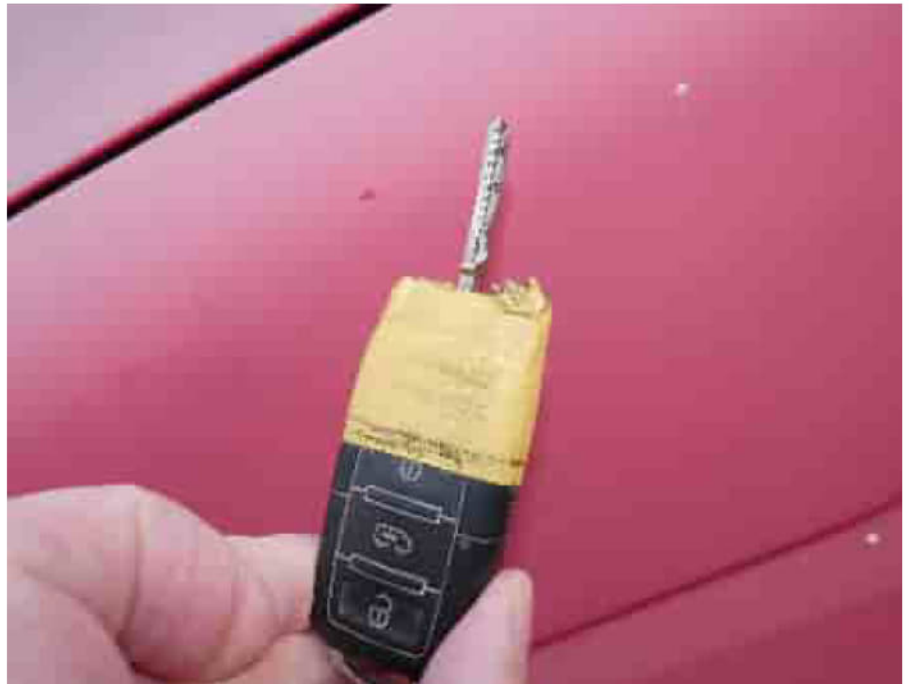
**Foto 11**

Schlüsselbart verformt

Schlüssel sperrt an  
ALLEN Schlössern inkl.  
Zündschloss nicht.

Handsender ohne  
Funktion
