Transporter

Auftrag vom 07.08.2024 durch BG BAU - Berufsgenossenschaft der Bauwirtschaft, Abteilung Infrastruktur / Fuhrpark

Amtl. Kennzeichen		Motorart	Reihenmotor / Diesel
Hersteller	Mercedes-Benz	Hubraum / Leistung	2.143 ccm / 120 KW
Typ	Sprinter/Evo Bus	Abgasnorm	1999/96/ EG; B2
Fahrzeugart	Transporter	Getriebeart / Gänge	Automatik / keine Angabe
Aufbau	Bus	Achsen / angetrieben	2 / 1
Farbe	Artikweiss - Uni	Laufleistung abgelesen	353.548 km
Türen / Sitzplätze	2 / 0	Laufleistung angegeben	keine Angabe
Fahrzeugidentnummer	WDB9061551N423915	Laufleistung geschätzt	353.548 km
HSN / TSN	1313 / 000	Leergewicht / Nutzlast	3550 kg / 2100 kg
Baujahr / Erstzulassung	/ 22.12.2009	Zulässiges Gesamtgewicht	5650 kg
Letzte Zulassung	21.05.2012	Maße (L x B x H)	7700 x 1980 x 2875 (in mm)
Anzahl Besitzer	1	Radstand	(in mm)
HU / SP / UVV	11/2024 / /	Reserverad / Profiltiefe

Beauftragung	
Auftrag vom	07.08.2024
Auftraggeber	BG BAU - Berufsgenossenschaft der Bauwirtschaft, Abteilung Infrastruktur / Fuhrpark
Besichtigungsort	30519 Hannover
Besichtigungsdatum	19.08.2024

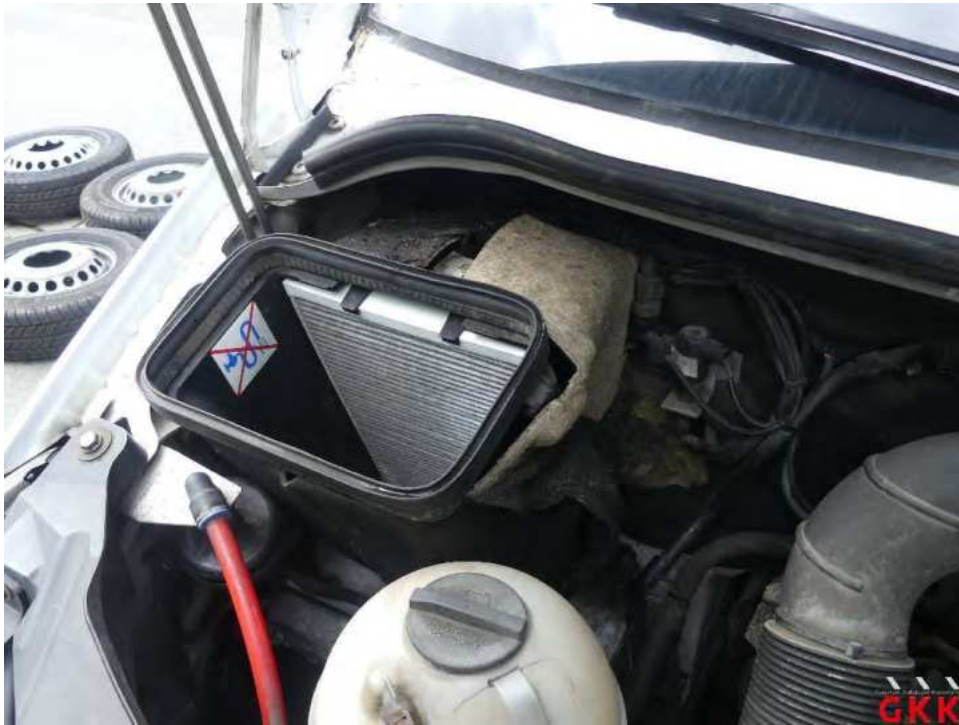
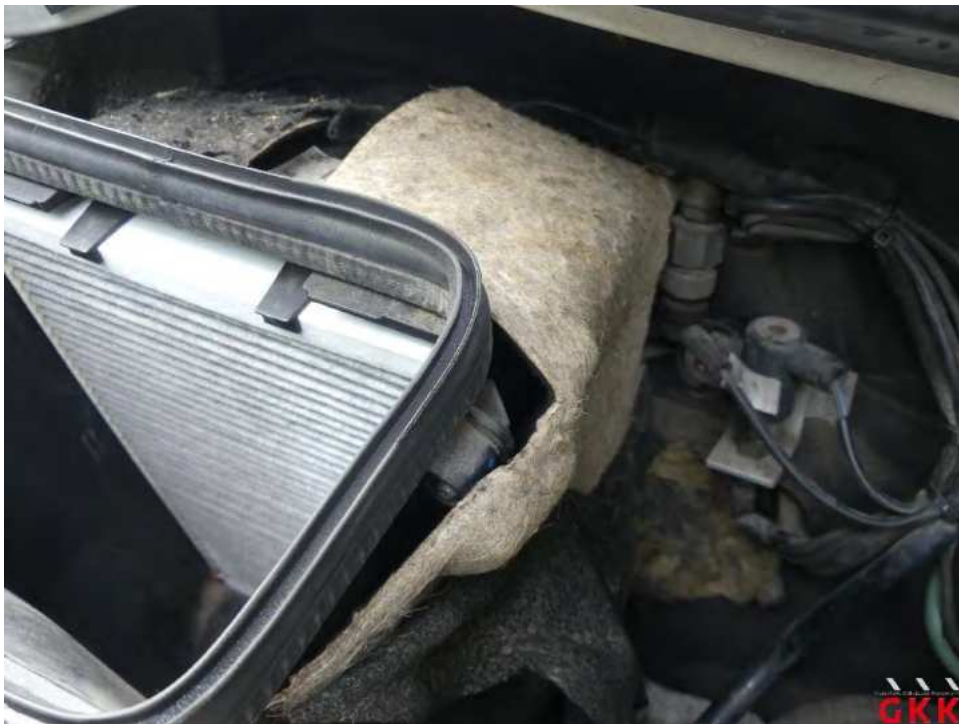
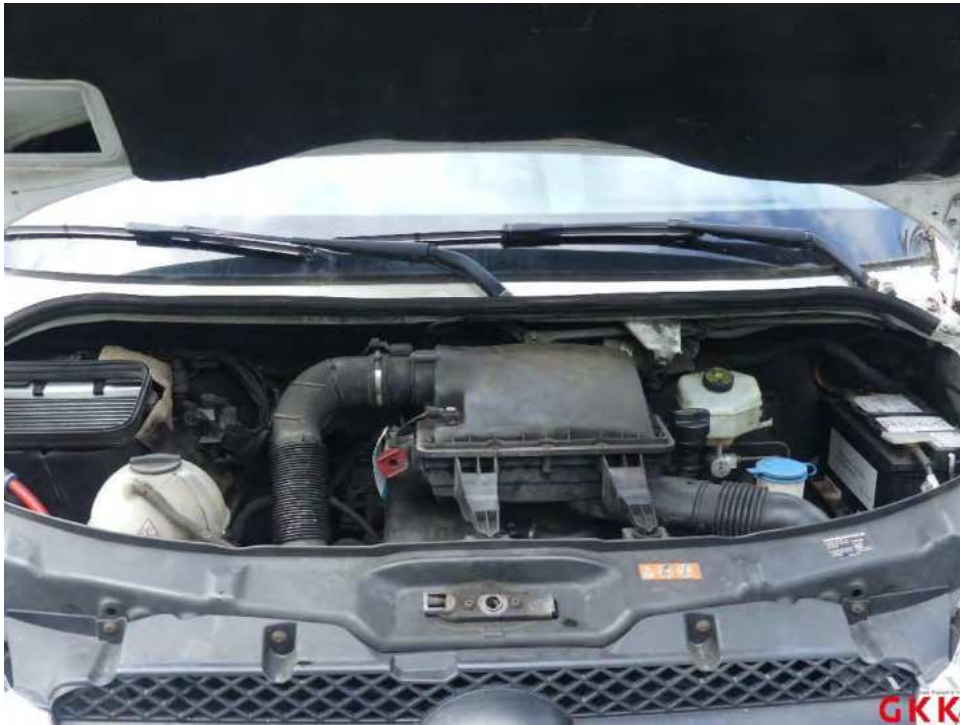
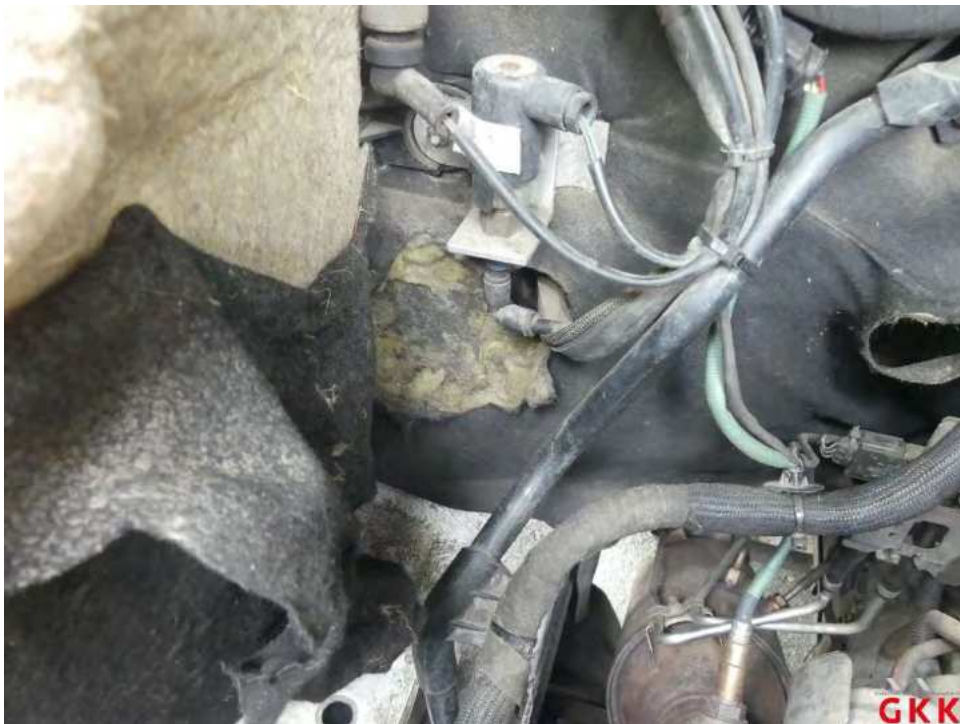
Bild 19 Motorraum, Dämmmatte, beschädigt, ersetzen

Bild 20 Motorraum, Dämmmatte, beschädigt, ersetzen

Bild 21 Motorraum, Dämmmatte, beschädigt, ersetzen

Bild 22 Motorraum, Dämmmatte, beschädigt, ersetzen

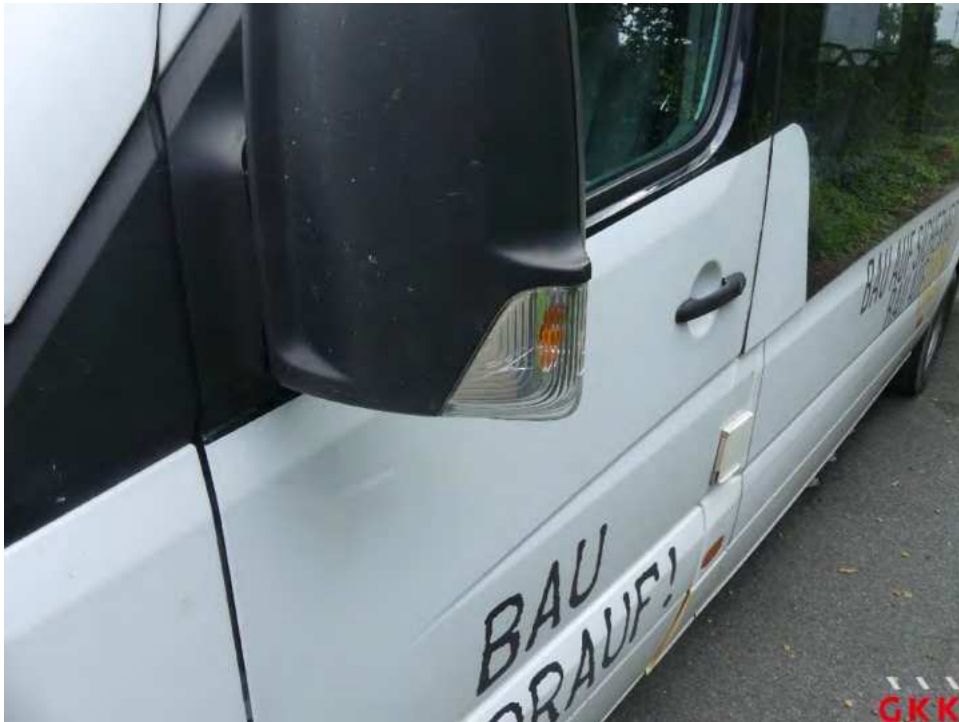
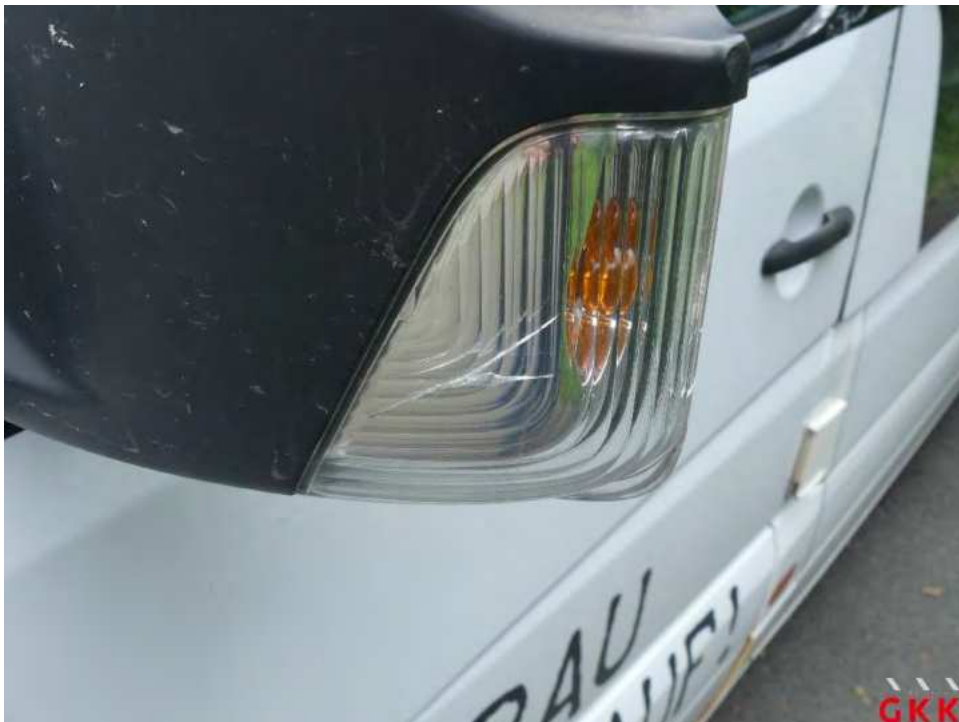
Bild 23 Spiegelgehäuse links, Blinker, beschädigt, ersetzen

Bild 24 Spiegelgehäuse links, Blinker, beschädigt, ersetzen

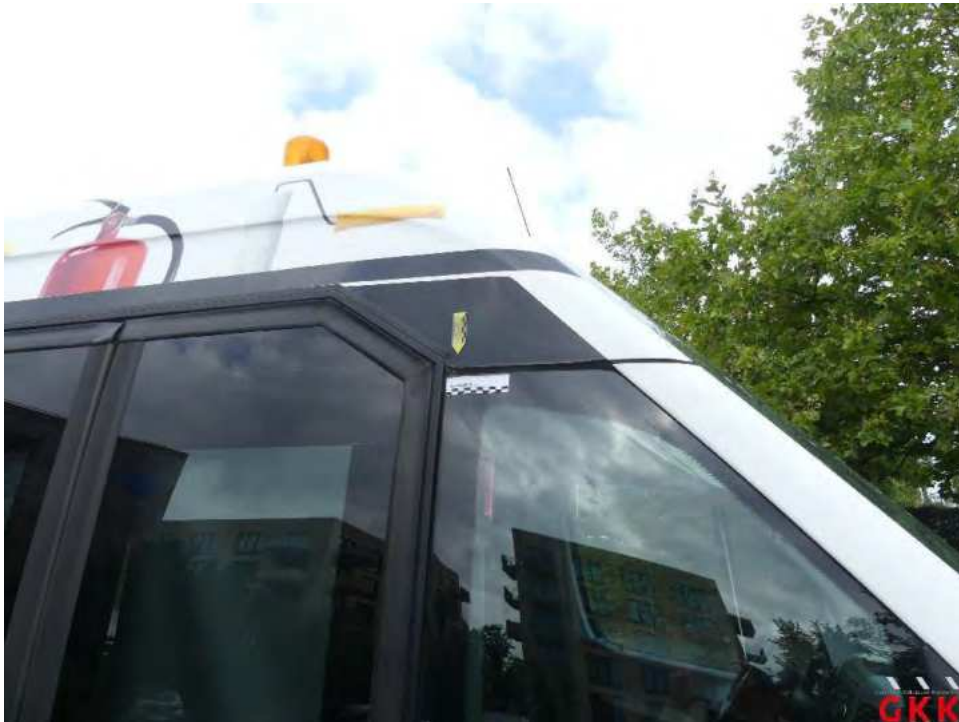
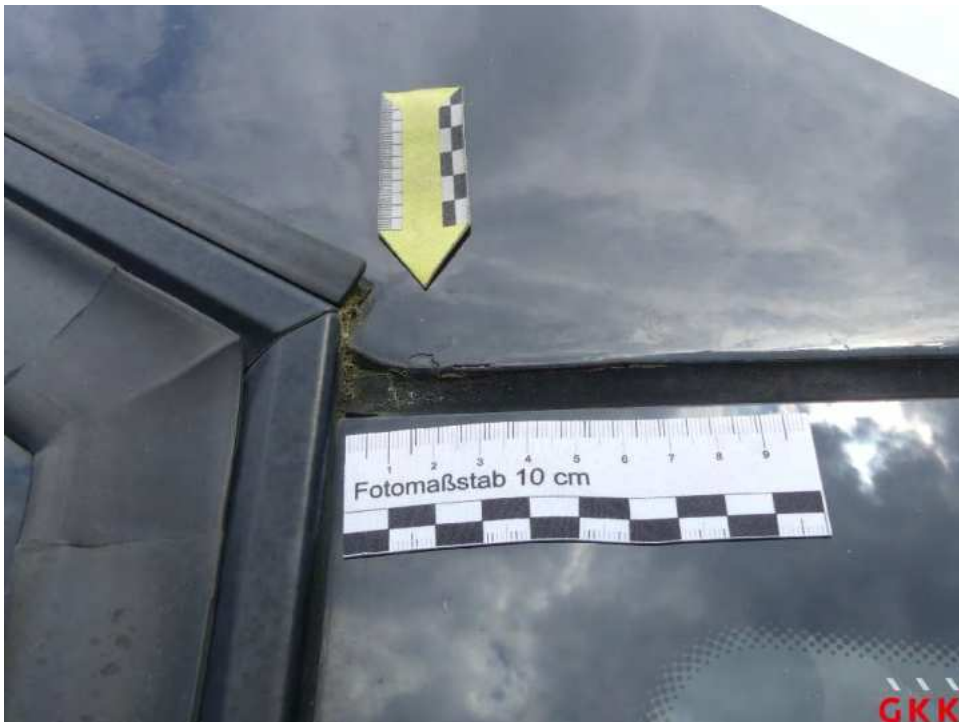
Bild 25 Dach, Holm rechts, beschädigt, instand setzen - lackieren

Bild 26 Dach, Holm rechts, beschädigt, instand setzen - lackieren

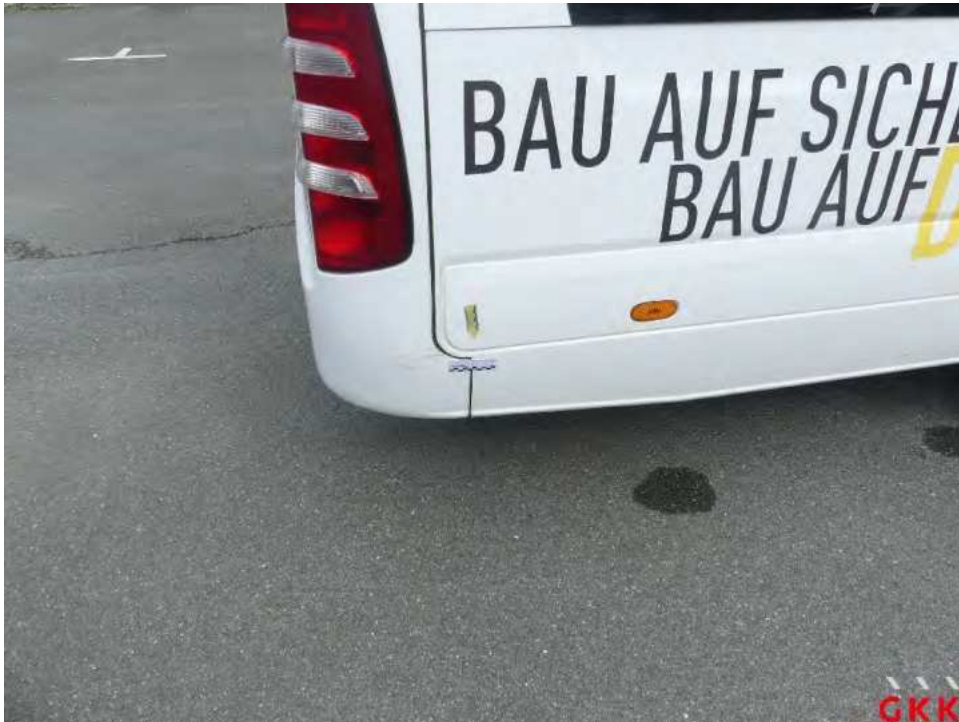
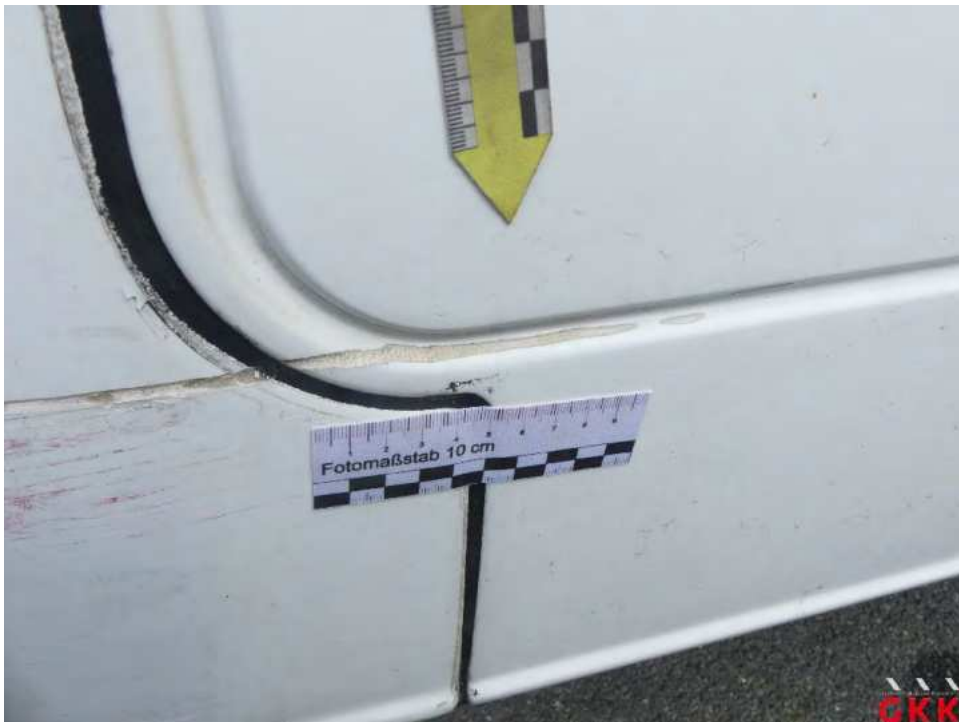
Bild 27 Seitenwand rechts, beschädigt, instand setzen - lackieren

Bild 28 Seitenwand rechts, beschädigt, instand setzen - lackieren

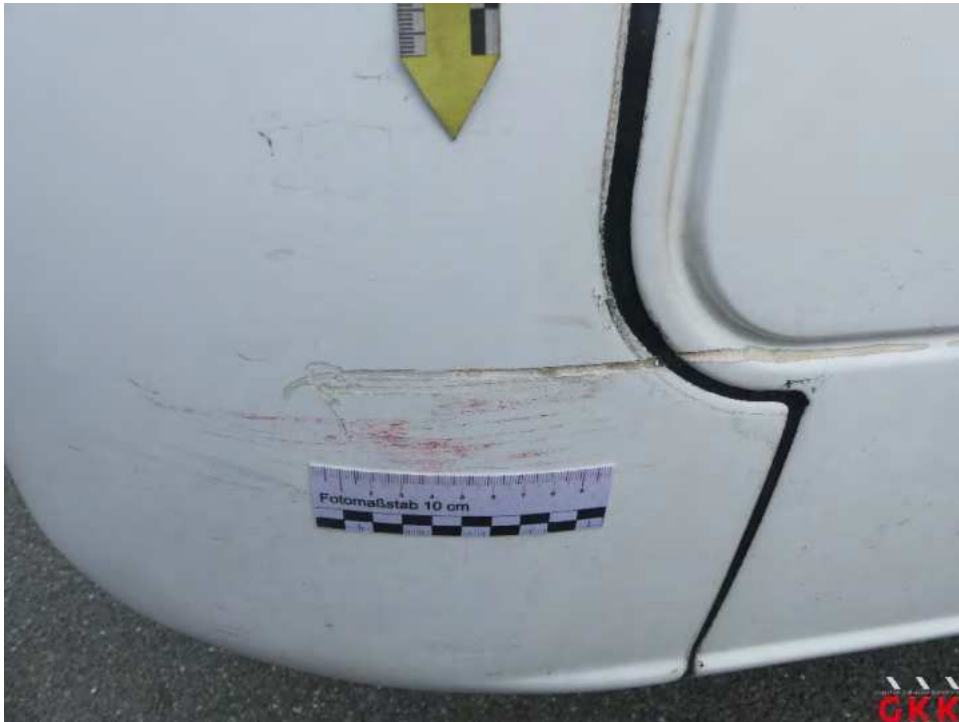
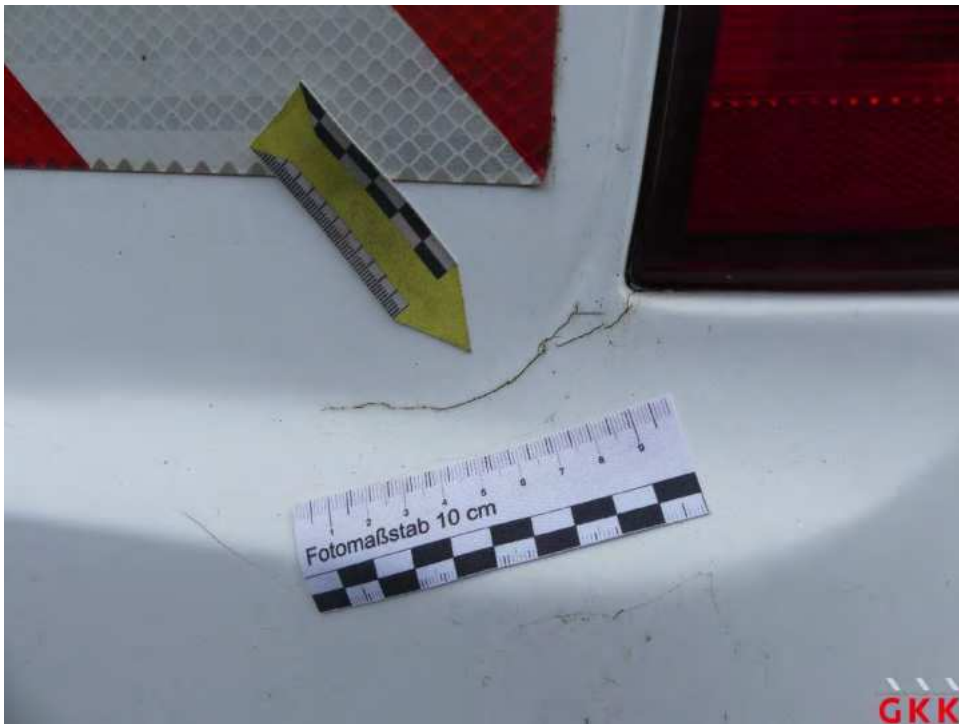
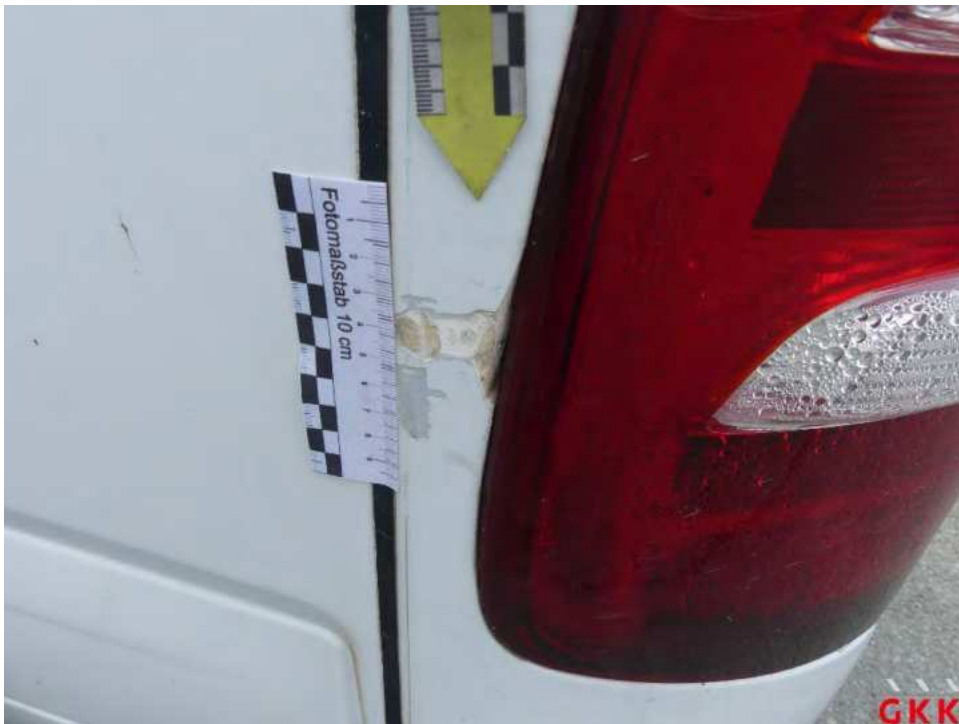
Bild 29 Fahrzeug, Heck, beschädigt, instand setzen

Bild 30 Fahrzeug, Heck, beschädigt, instand setzen

Bild 31 Fahrzeug, Heck, beschädigt, instand setzen

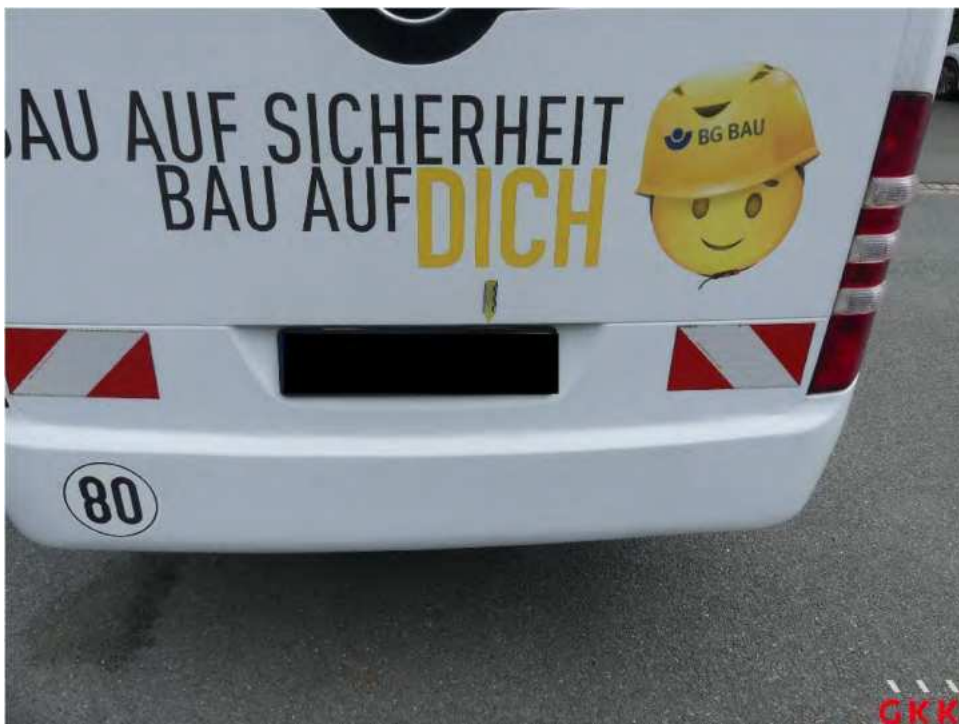
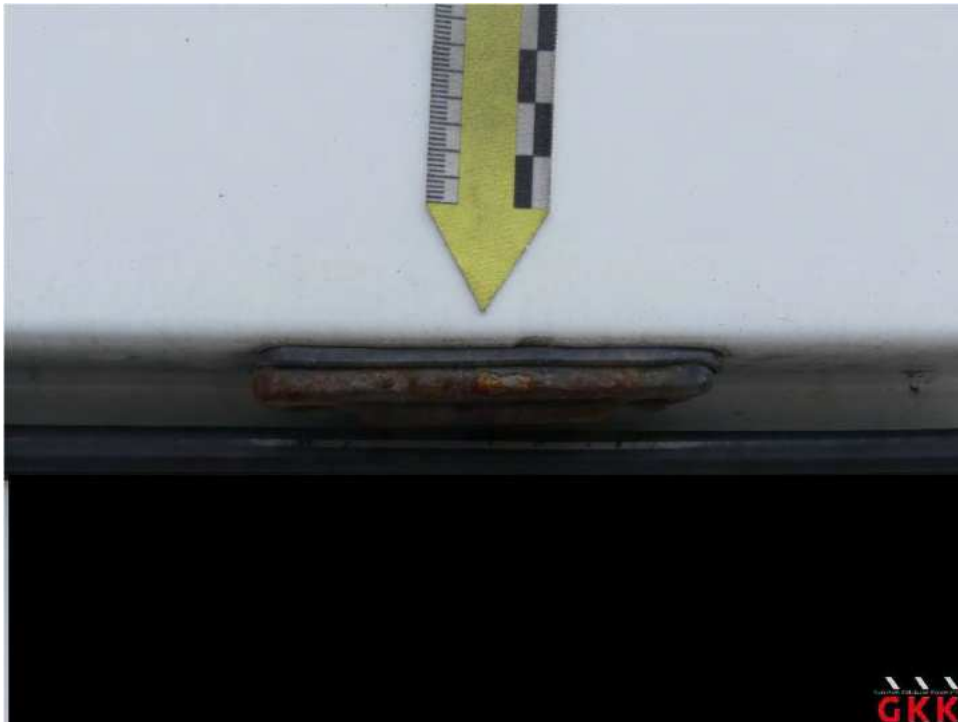
Kennzeichen hinten Leuchte rechts, korrodiert, ersetzen (Bild 32, Bild 33)	50,65 €	50,65 €
Exterieur (Angaben ohne MwSt.)	Reparaturkosten	ÜDV
Beschriftungs- / Werbefolie, beklebt, entkleben (Bild 65, Bild 66)	463,60 €	463,60 €
Interieur (Angaben ohne MwSt.)	Reparaturkosten	ÜDV
Armaturenbrett Blende, fehlt, ersetzen (Bild 45, Bild 46)	245,59 €	245,59 €
Laderaum Bodenbelag, beschädigt, instand setzen (Bild 47, Bild 48)	173,85 €	173,85 €
Technik (Angaben ohne MwSt.)	Reparaturkosten	ÜDV
Motorraum Dämmmatte, beschädigt, ersetzen (Bild 19, Bild 20)	228,31 €	22,83 €
Motorraum Dämmmatte, beschädigt, ersetzen (Bild 21, Bild 22)	228,31 €	22,83 €
Lenkrad, beschädigt, ersetzen (Bild 43, Bild 44)	249,99 €	25,00 €
Zubehör, Bordwerkzeug (Angaben ohne MwSt.)	Reparaturkosten	ÜDV
Werkzeug komplett, fehlt, ersetzen (Bild 50)	13,61 €	13,61 €
Reifenreparaturset komplett, fehlt, ersetzen (Bild 49)	91,59 €	91,59 €
Sonstiges (Angaben ohne MwSt.)	Reparaturkosten	ÜDV

Bild 32 Kennzeichen hinten, Leuchte rechts, korrodiert, ersetzen

Bild 33 Kennzeichen hinten, Leuchte rechts, korrodiert, ersetzen

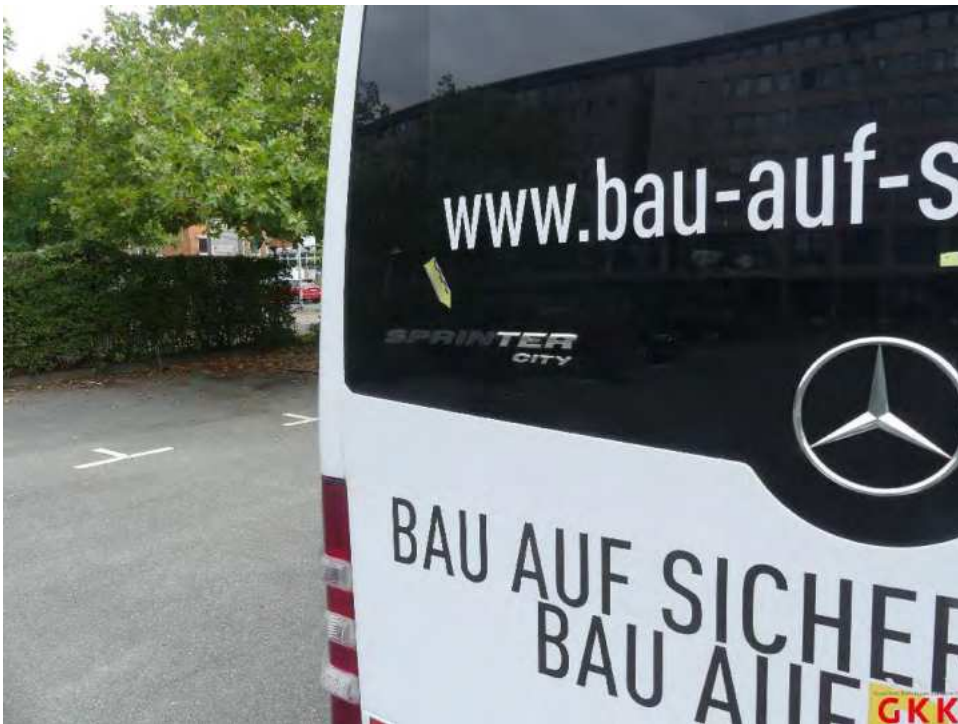
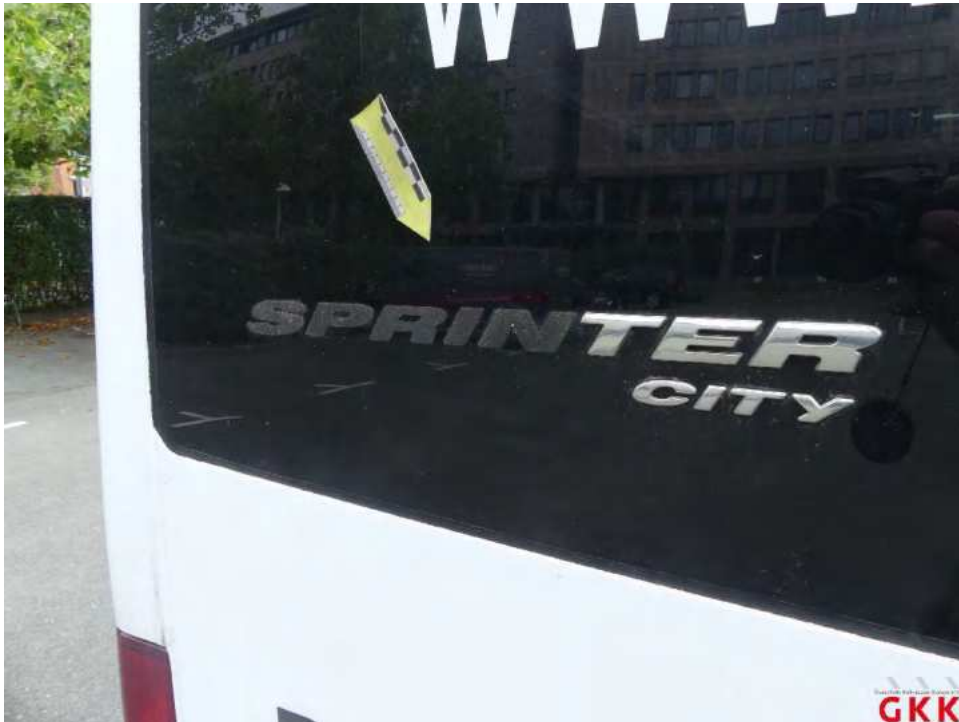
Bild 34 Schriftzug Sprinter, beschädigt, ersetzen

Bild 35 Schriftzug Sprinter, beschädigt, ersetzen

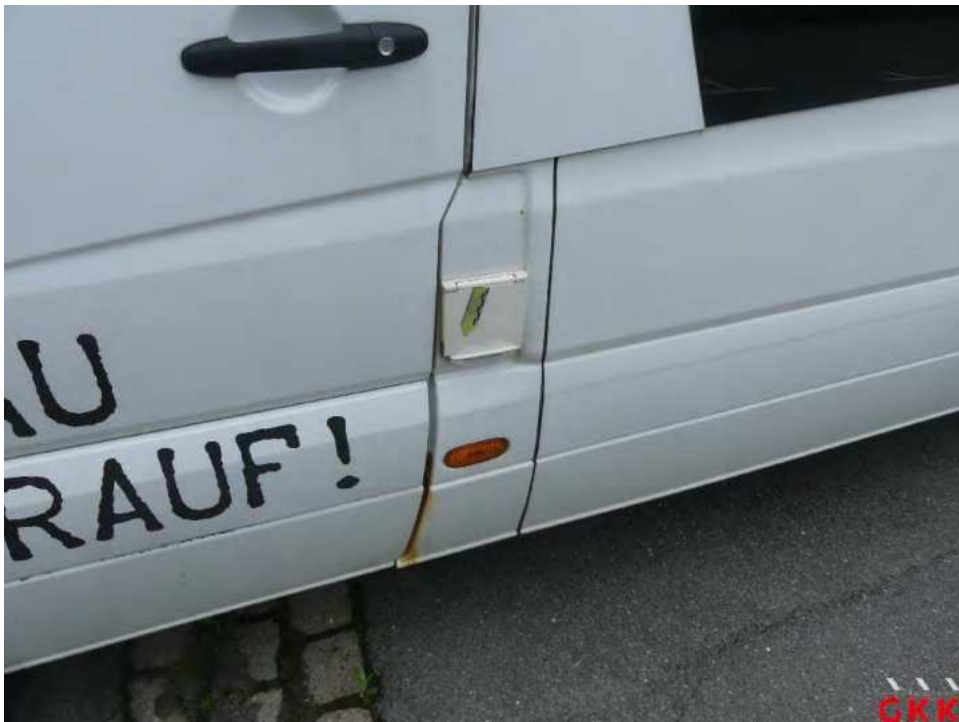
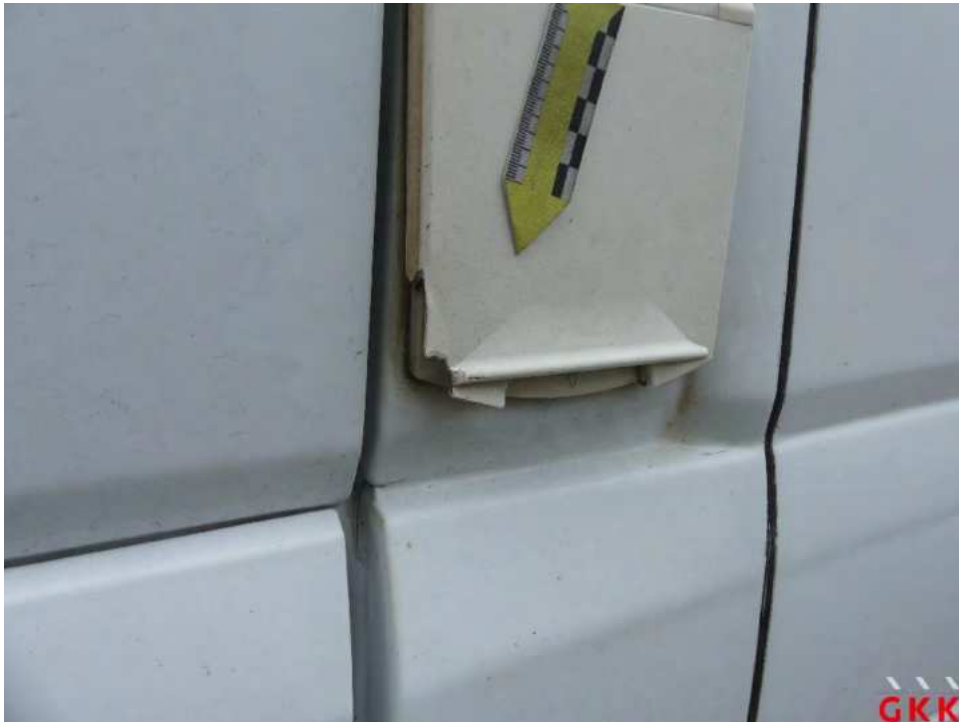
HU (Hauptunters.) NFZ ab 3,5t, kein gültiger Nachweis vorhanden, durchführen	159,66 €	159,66 €
UVV-Prüfung, kein gültiger Nachweis vorhanden, durchführen	50,00 €	50,00 €
Fahrzeug Rahmen, korrodiert, instand setzen - lackieren (Bild 52, Bild 53)	886,80 €	505,92 €
Fahrzeug Heck, beschädigt, instand setzen (Bild 29, Bild 30, Bild 31)	1797,83 €	1797,83 €
Ohne Zuordnung (Angaben ohne MwSt.)	Reparaturkosten	ÜDV
TV Philips, funktionsuntüchtig, prüfen (Bild 63, Bild 64)	46,36 €	46,36 €
1x Nothammer, fehlt, ersetzen (Bild 51)	26,00 €	26,00 €
Mercedes-Benz Schriftzug, beschädigt, ersetzen (Bild 57, Bild 58)	69,43 €	6,94 €
Schriftzug Sprinter, beschädigt, ersetzen (Bild 34, Bild 35)	71,04 €	7,10 €
Steckdose vorne links, beschädigt, ersetzen (Bild 38, Bild 39)	60,67 €	6,07 €

Bild 38 Steckdose vorne links, beschädigt, ersetzen

Bild 39 Steckdose vorne links, beschädigt, ersetzen

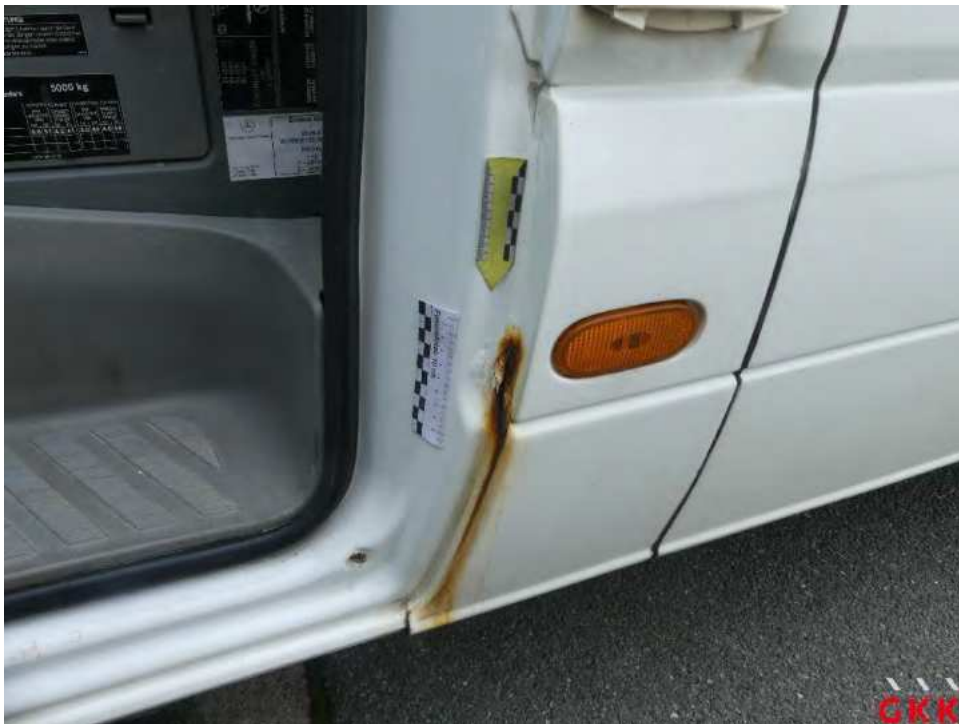
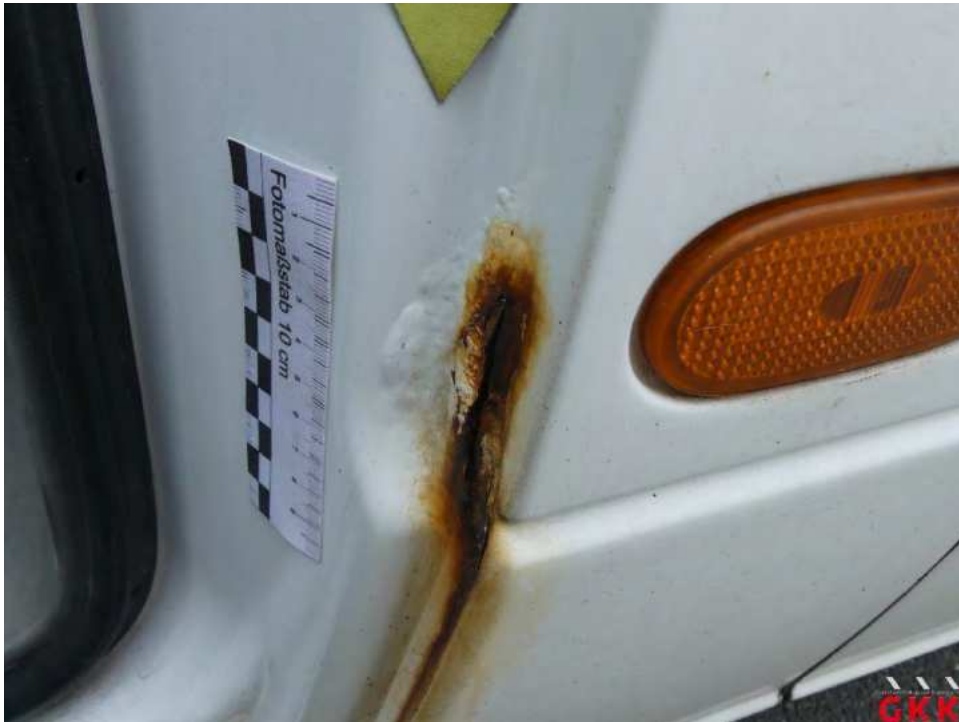
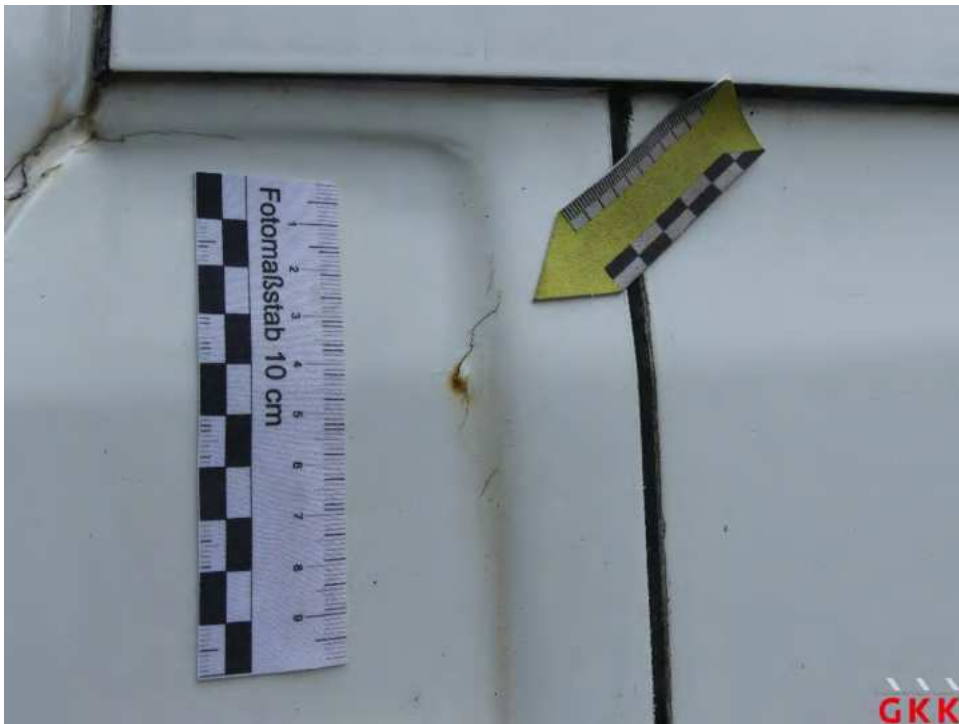
Bild 40 B- Säule links, beschädigt, instand setzen - lackieren

Bild 41 B- Säule links, beschädigt, instand setzen - lackieren

Bild 42 B- Säule links, beschädigt, instand setzen - lackieren

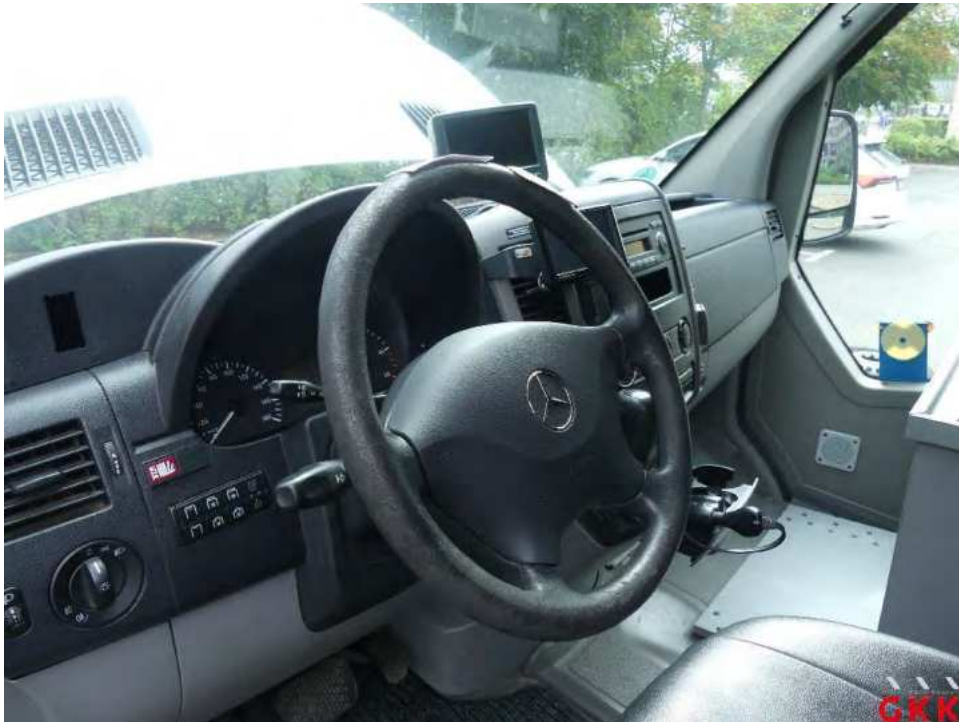
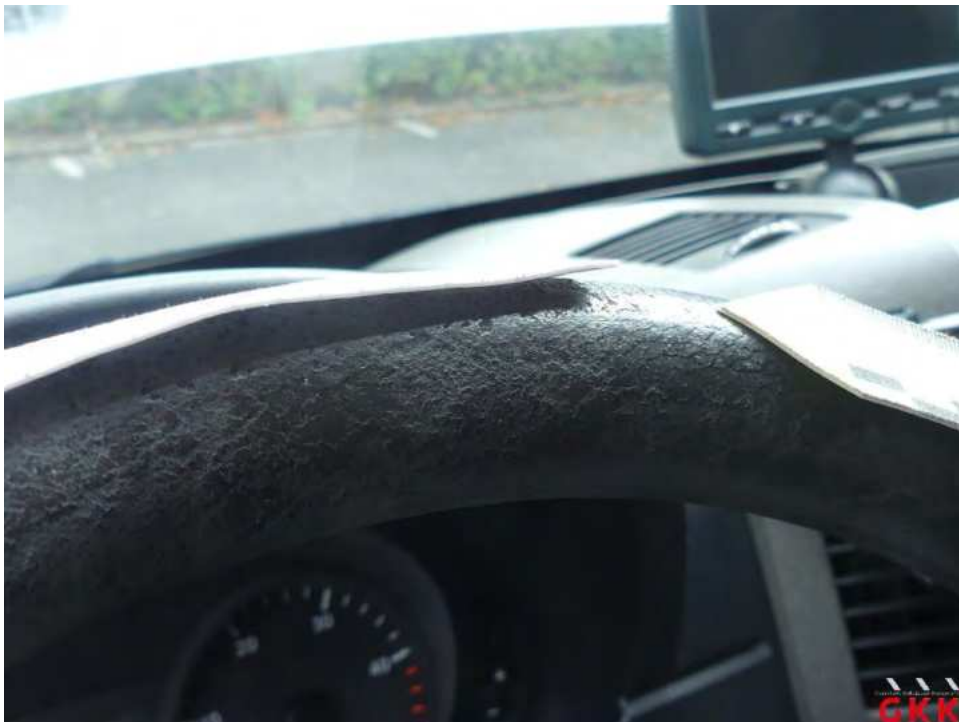
Bild 43 Lenkrad, beschädigt, ersetzen

Bild 44 Lenkrad, beschädigt, ersetzen

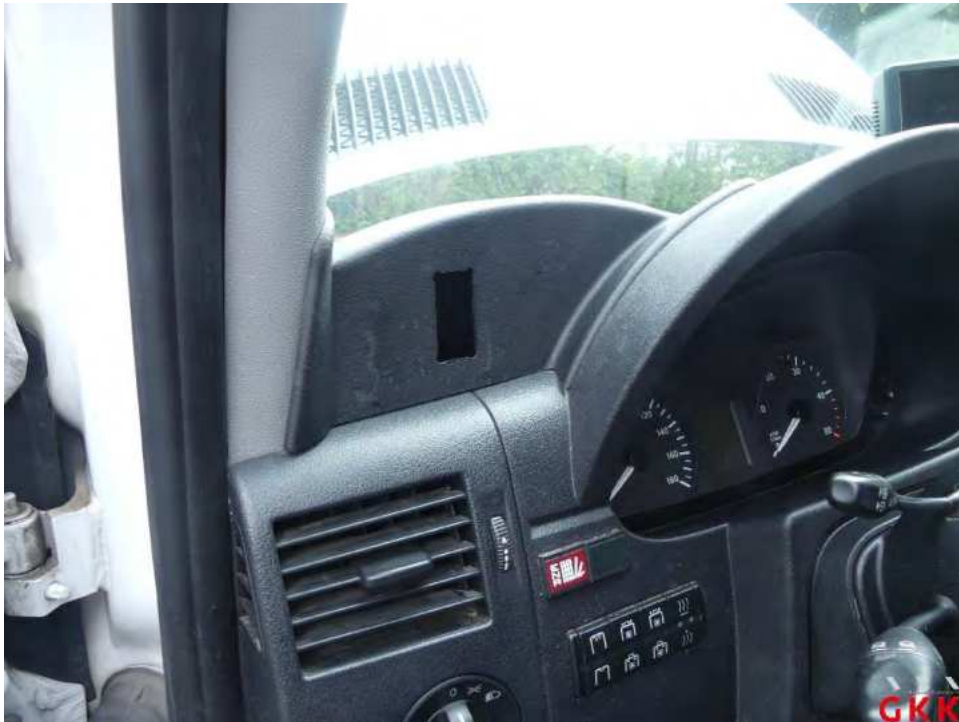
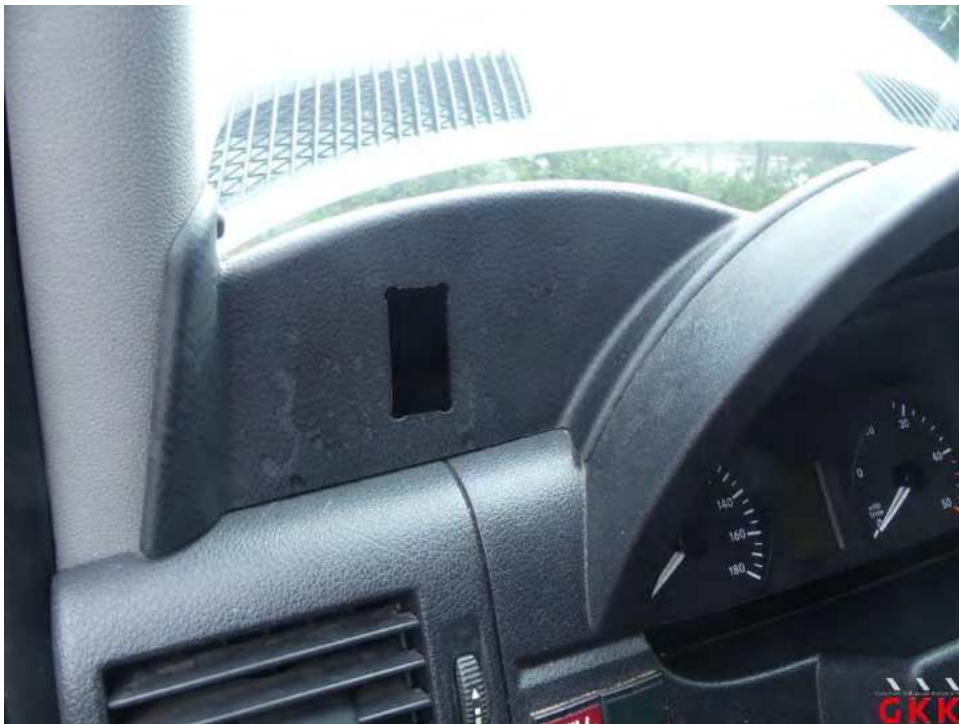
Bild 45 Armaturenbrett, Blende, fehlt, ersetzen

Bild 46 Armaturenbrett, Blende, fehlt, ersetzen

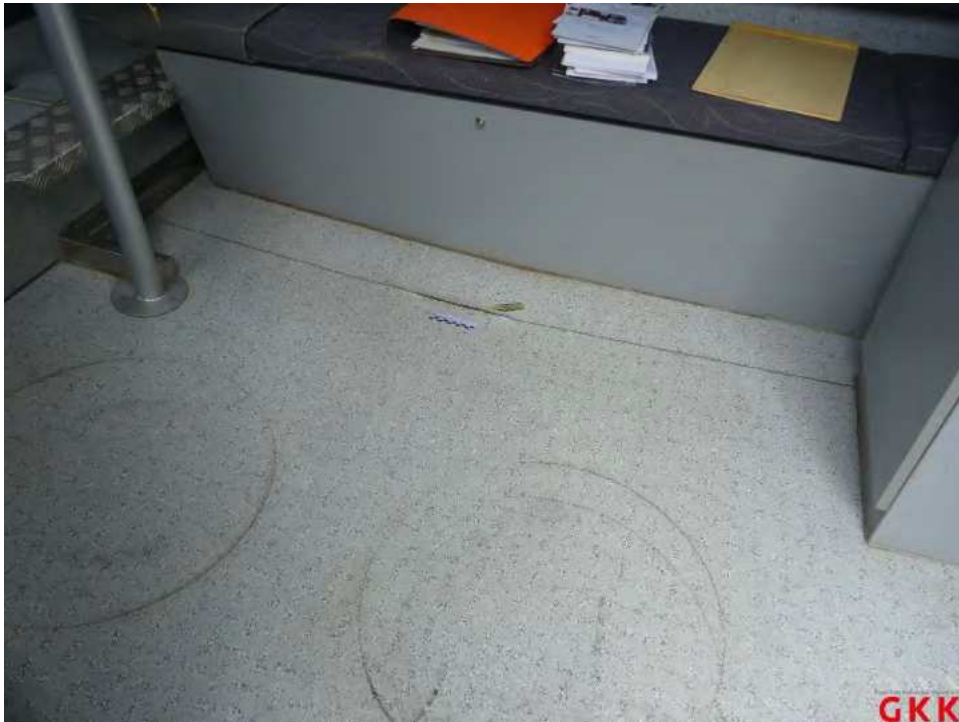
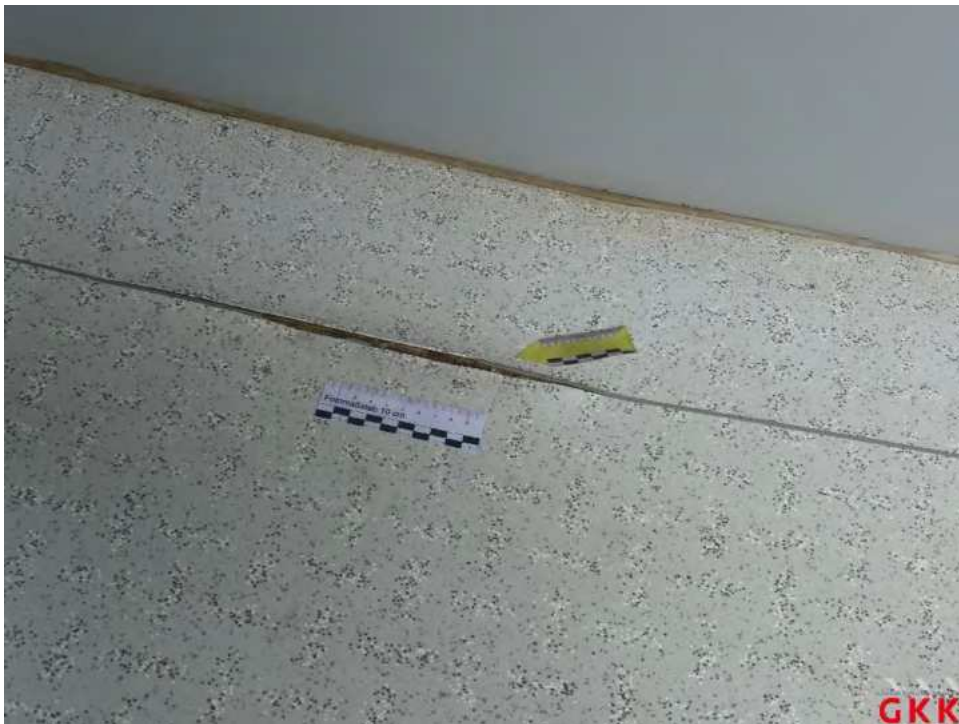
Bild 47 Laderaum, Bodenbelag, beschädigt, instand setzen

Bild 48 Laderaum, Bodenbelag, beschädigt, instand setzen

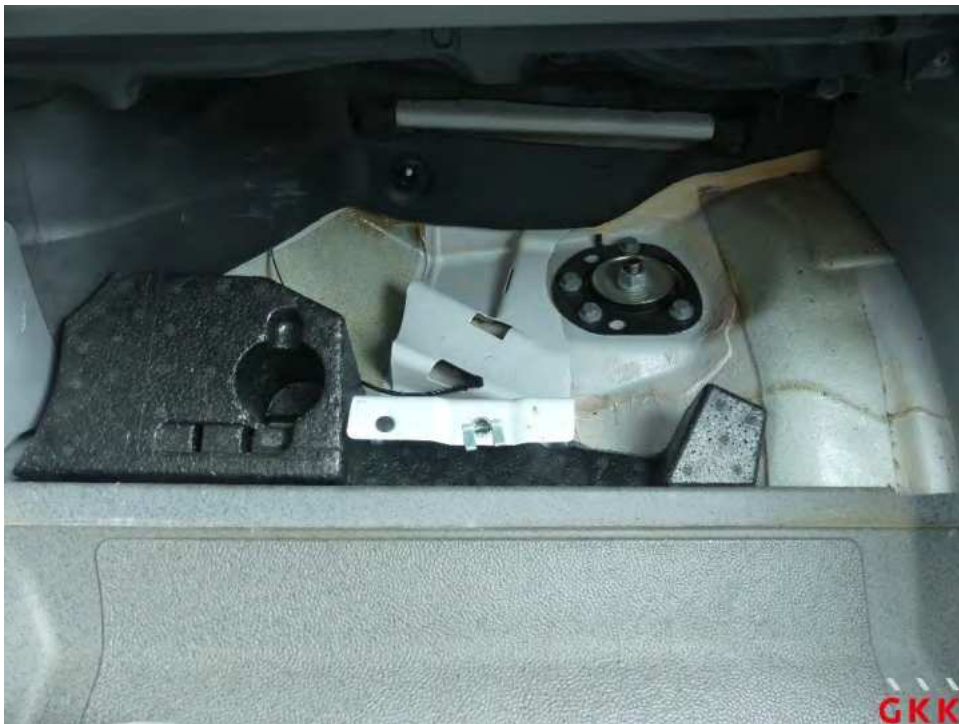
Bild 50 Werkzeug, komplett, fehlt, ersetzen

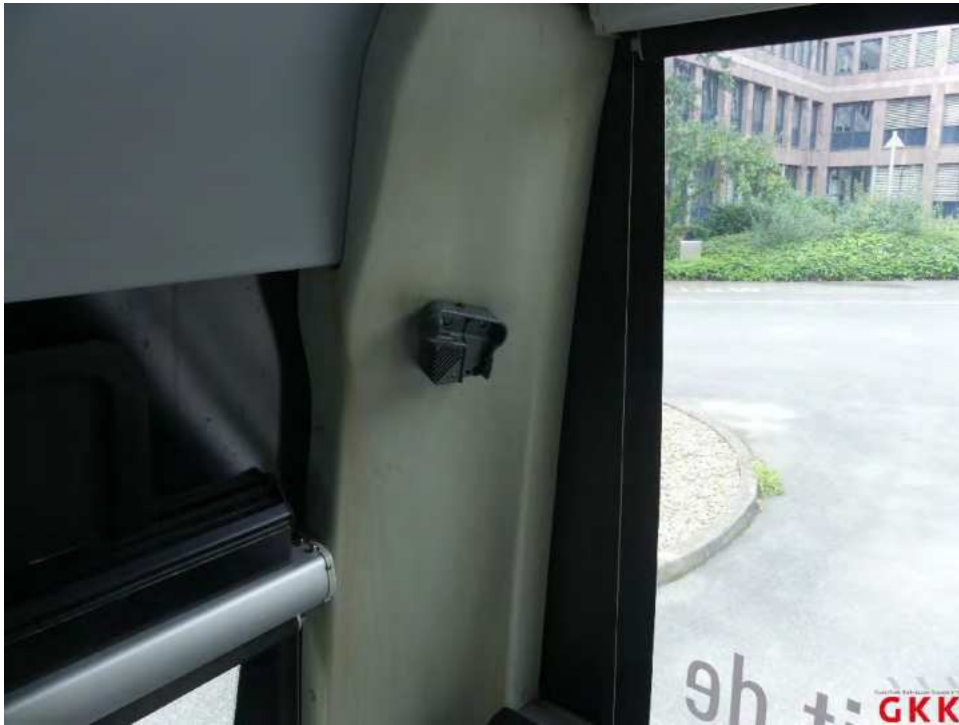
Bild 51 1x Nothammer, fehlt, ersetzen
