Transporter

Auftrag vom 07.08.2024 durch BG BAU - Berufsgenossenschaft der Bauwirtschaft, Abteilung Infrastruktur / Fuhrpark

Amtl. Kennzeichen		Motorart	Reihenmotor / Diesel
Hersteller	Mercedes-Benz	Hubraum / Leistung	2.143 ccm / 120 KW
Typ	Sprinter/Evo Bus	Abgasnorm	1999/96/ EG; B2
Fahrzeugart	Transporter	Getriebeart / Gänge	Automatik / keine Angabe
Aufbau	Bus	Achsen / angetrieben	2 / 1
Farbe	Artikweiss - Uni	Laufleistung abgelesen	353.548 km
Türen / Sitzplätze	2 / 0	Laufleistung angegeben	keine Angabe
Fahrzeugidentnummer	WDB9061551N423915	Laufleistung geschätzt	353.548 km
HSN / TSN	1313 / 000	Leergewicht / Nutzlast	3550 kg / 2100 kg
Baujahr / Erstzulassung	/ 22.12.2009	Zulässiges Gesamtgewicht	5650 kg
Letzte Zulassung	21.05.2012	Maße (L x B x H)	7700 x 1980 x 2875 (in mm)
Anzahl Besitzer	1	Radstand	(in mm)
HU / SP / UVV	11/2024 / /	Reserverad / Profiltiefe

Beauftragung	
Auftrag vom	07.08.2024
Auftraggeber	BG BAU - Berufsgenossenschaft der Bauwirtschaft, Abteilung Infrastruktur / Fuhrpark
Besichtigungsort	30519 Hannover
Besichtigungsdatum	19.08.2024

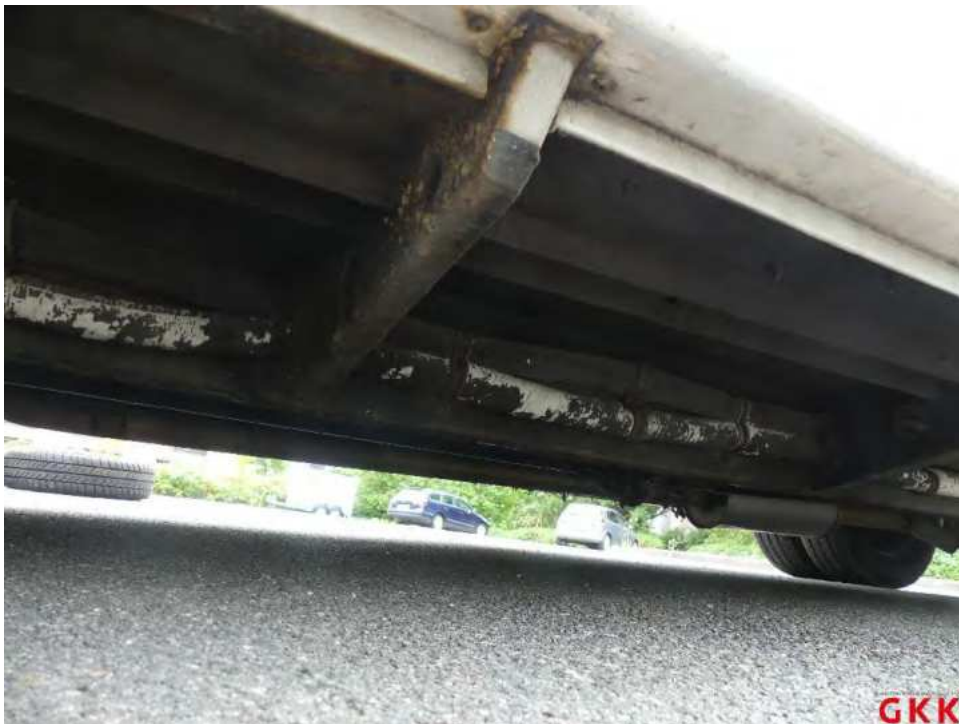
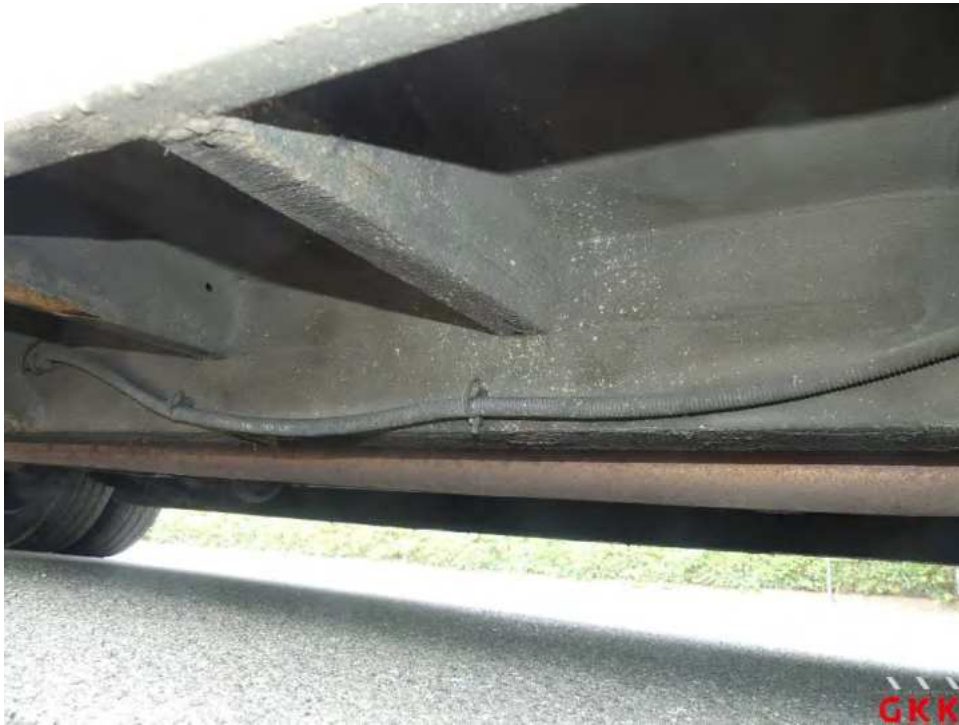
HU (Hauptunters.) NFZ ab 3,5t, kein gültiger Nachweis vorhanden, durchführen	159,66 €	159,66 €
UVV-Prüfung, kein gültiger Nachweis vorhanden, durchführen	50,00 €	50,00 €
Fahrzeug Rahmen, korrodiert, instand setzen - lackieren (Bild 52, Bild 53)	886,80 €	505,92 €
Fahrzeug Heck, beschädigt, instand setzen (Bild 29, Bild 30, Bild 31)	1797,83 €	1797,83 €
Ohne Zuordnung (Angaben ohne MwSt.)	Reparaturkosten	ÜDV
TV Philips, funktionsuntüchtig, prüfen (Bild 63, Bild 64)	46,36 €	46,36 €
1x Nothammer, fehlt, ersetzen (Bild 51)	26,00 €	26,00 €
Mercedes-Benz Schriftzug, beschädigt, ersetzen (Bild 57, Bild 58)	69,43 €	6,94 €
Schriftzug Sprinter, beschädigt, ersetzen (Bild 34, Bild 35)	71,04 €	7,10 €
Steckdose vorne links, beschädigt, ersetzen (Bild 38, Bild 39)	60,67 €	6,07 €

Bild 52 Fahrzeug, Rahmen, korrodiert, instand setzen - lackieren

Bild 53 Fahrzeug, Rahmen, korrodiert, instand setzen - lackieren

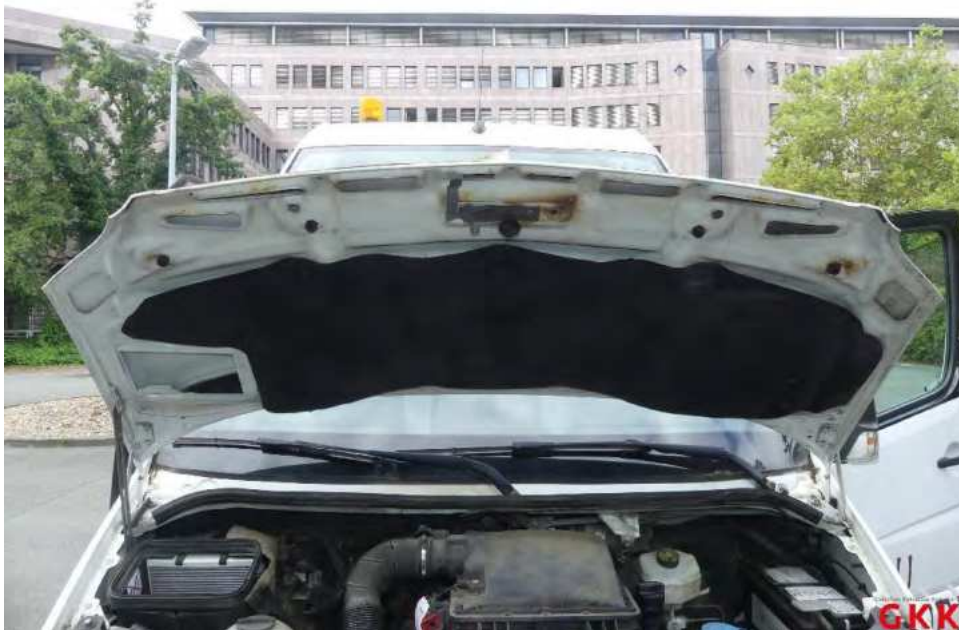
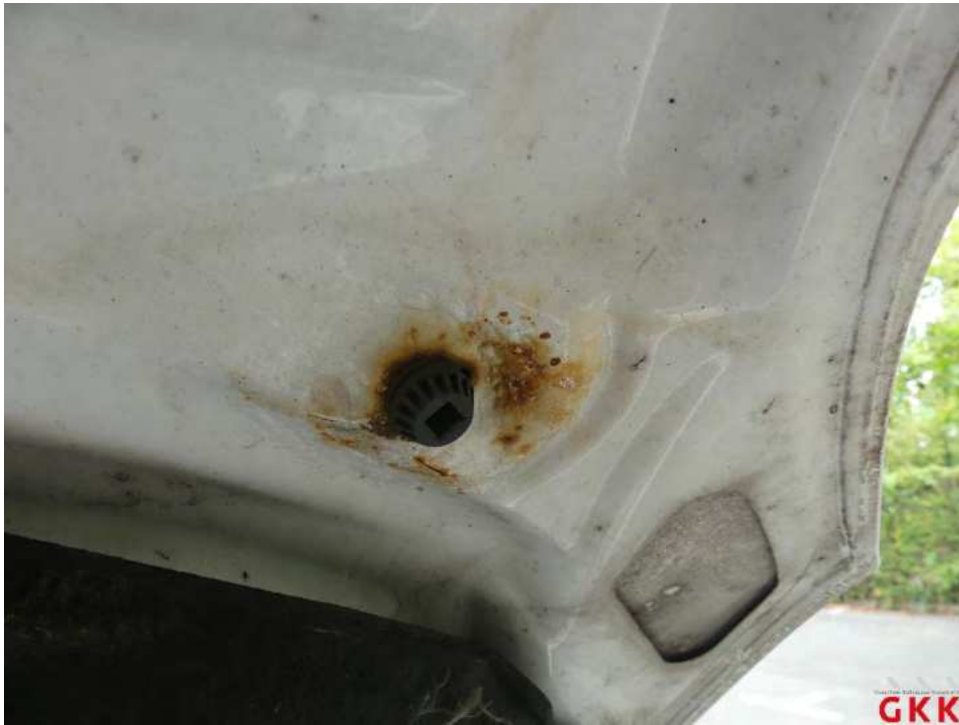
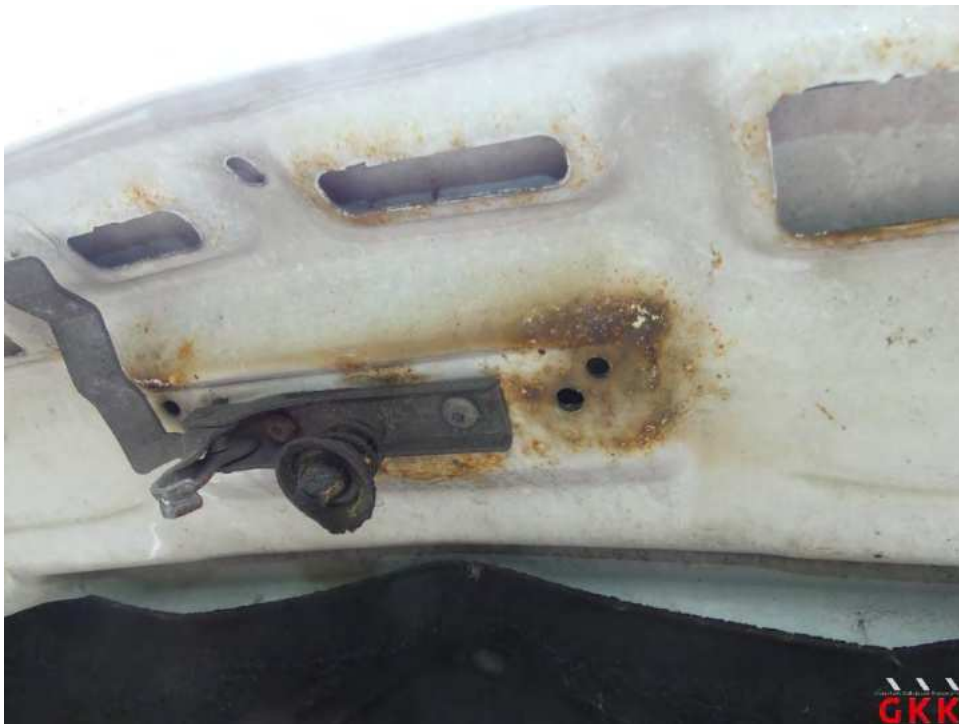
Front (Angaben ohne MwSt.)	Reparaturkosten	ÜDV
Motorhaube, korrodiert, instand setzen - lackieren (Bild 54, Bild 55, Bild 56)	840,21 €	240,49 €
Frontscheibe, gerissen, ersetzen (Bild 59, Bild 60)	2600,00 €	2600,00 €
Dach (Angaben ohne MwSt.)	Reparaturkosten	ÜDV
Dach Holm rechts, beschädigt, instand setzen - lackieren (Bild 25, Bild 26)	757,13 €	232,18 €
Seite links (Angaben ohne MwSt.)	Reparaturkosten	ÜDV
Spiegelgehäuse links Blinker, beschädigt, ersetzen (Bild 23, Bild 24)	88,47 €	8,85 €
Tür vorne links Innenverkleidung -Standard-, lose, instand setzen (Bild 61, Bild 62)	34,77 €	34,77 €
B- Säule links, beschädigt, instand setzen - lackieren (Bild 40, Bild 41, Bild 42)	556,37 €	368,57 €
Seite rechts (Angaben ohne MwSt.)	Reparaturkosten	ÜDV
Seitenwand rechts, beschädigt, instand setzen - lackieren (Bild 27, Bild 28)	719,19 €	176,23 €
Heck (Angaben ohne MwSt.)	Reparaturkosten	ÜDV
Rückleuchte links außen, undicht, ersetzen (Bild 36, Bild 37)	185,45 €	185,45 €

Bild 54 Motorhaube, korrodiert, instand setzen - lackieren

Bild 55 Motorhaube, korrodiert, instand setzen - lackieren

Bild 56 Motorhaube, korrodiert, instand setzen - lackieren

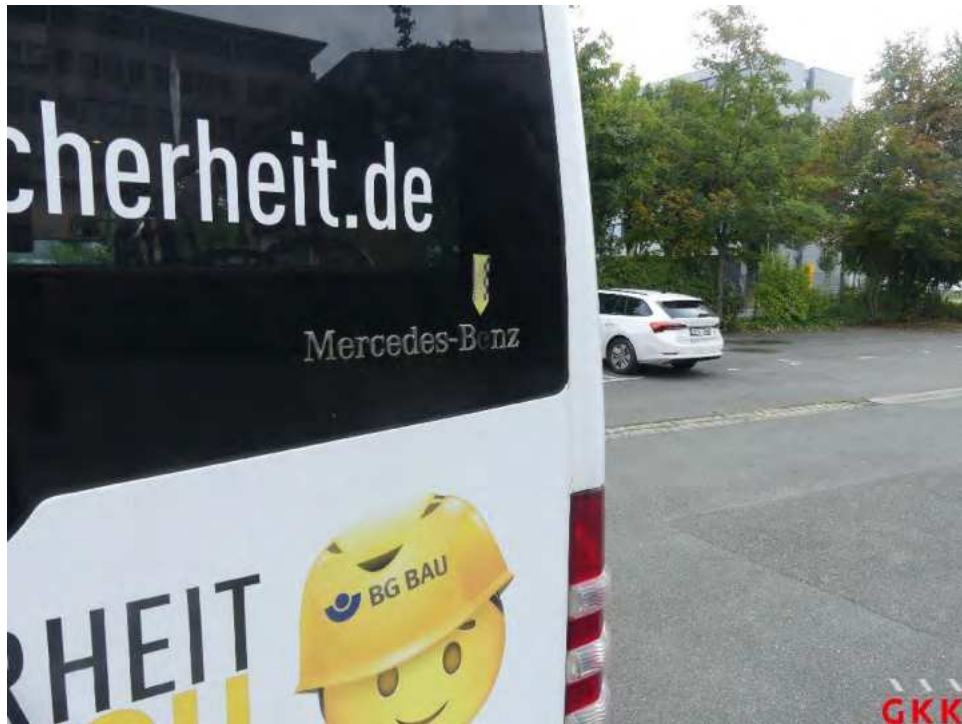
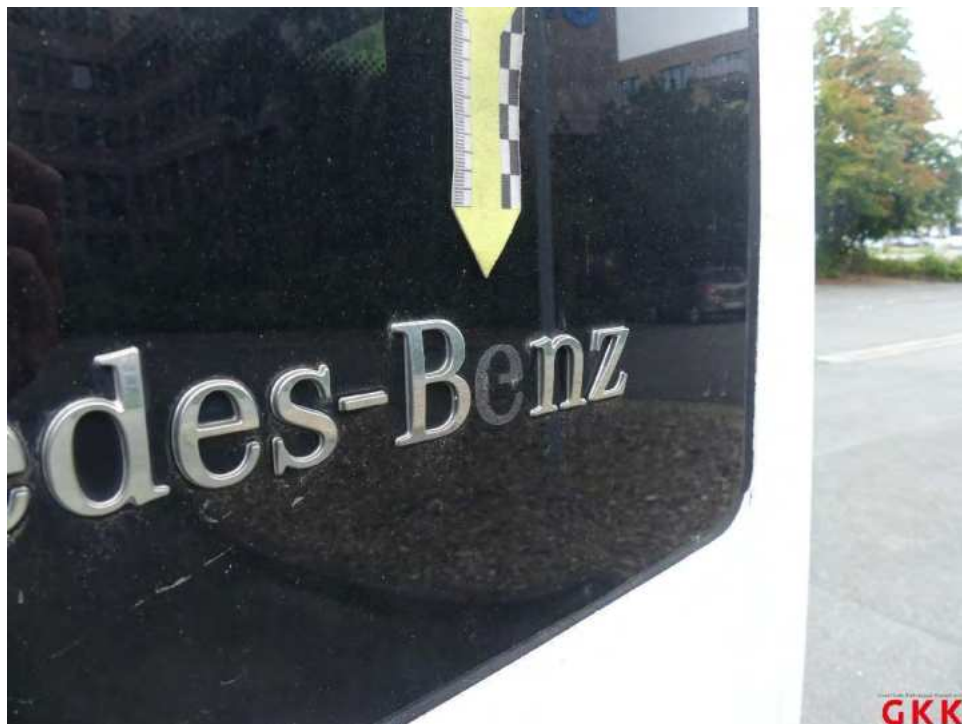
Bild 57 Mercedes-Benz Schriftzug, beschädigt, ersetzen

Bild 58 Mercedes-Benz Schriftzug, beschädigt, ersetzen

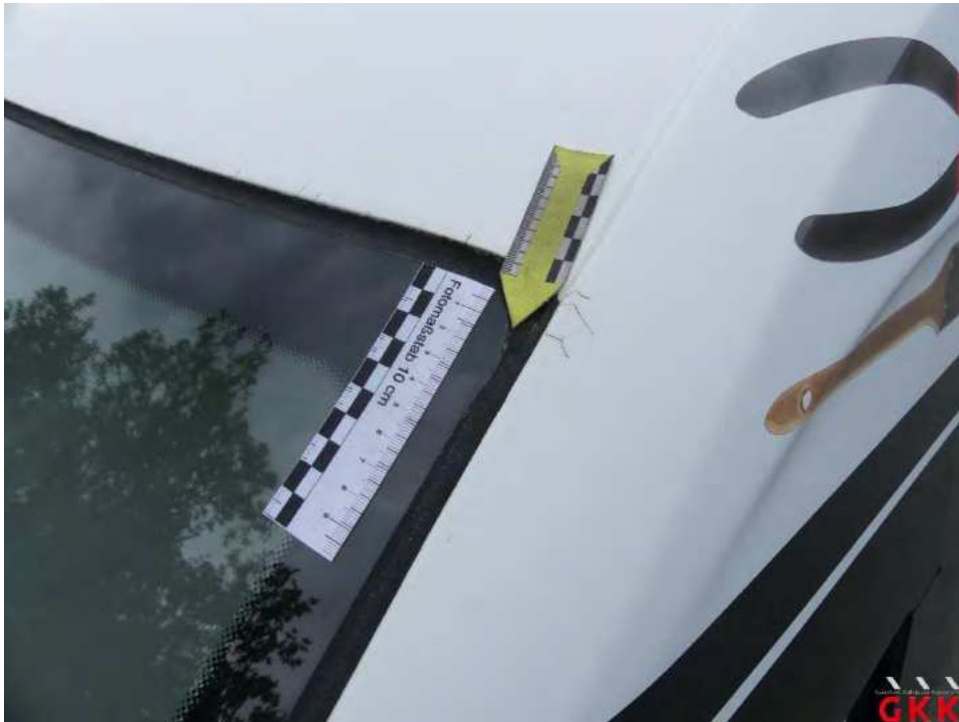
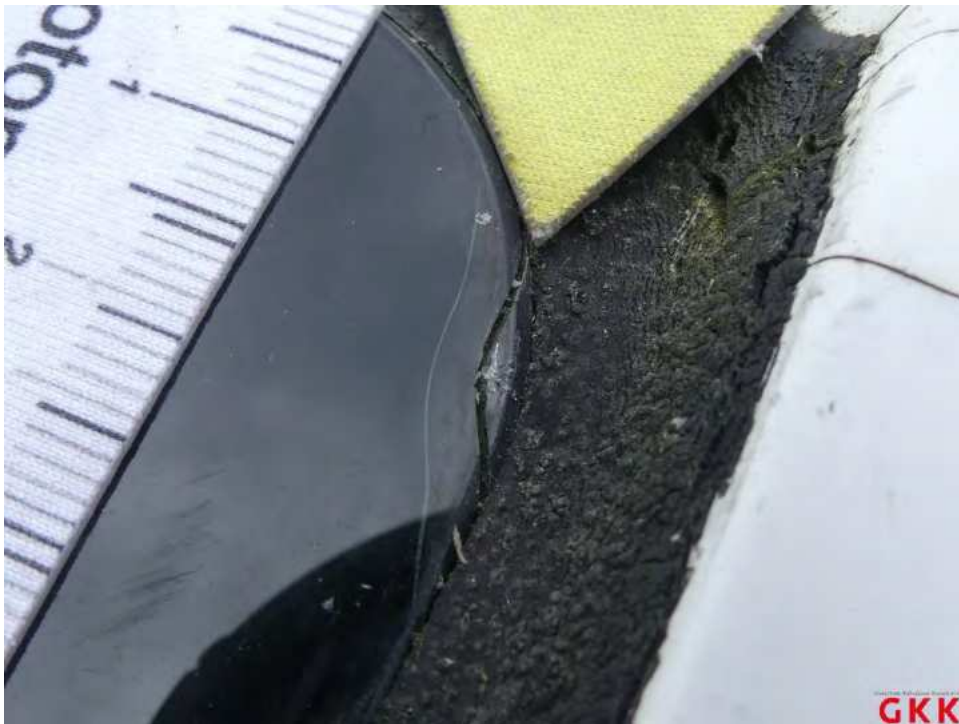
Bild 59 Frontscheibe, gerissen, ersetzen

Bild 60 Frontscheibe, gerissen, ersetzen

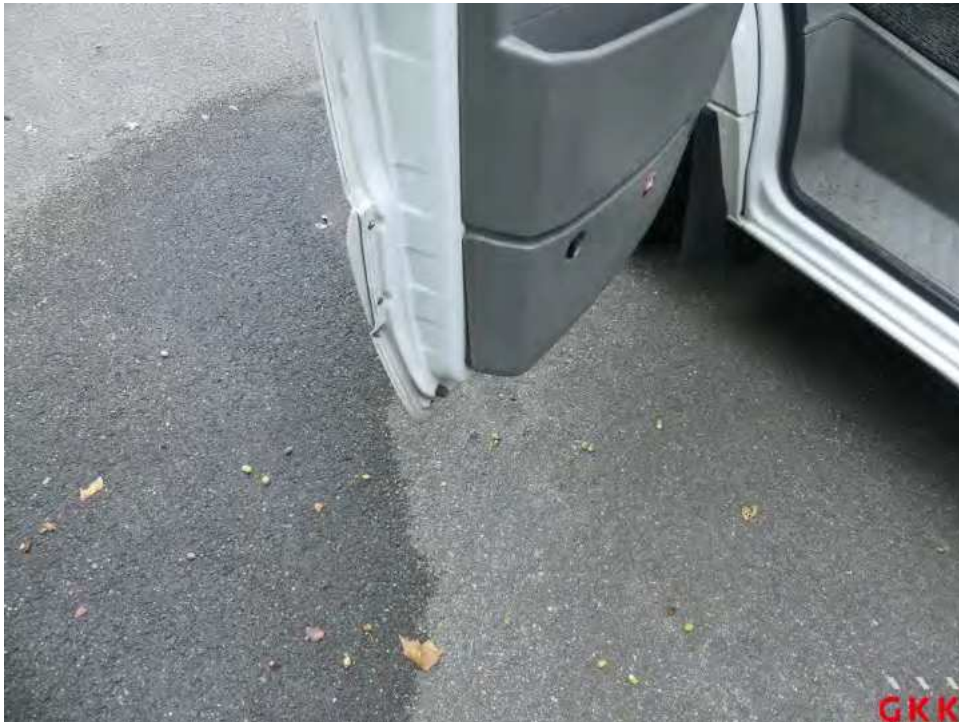
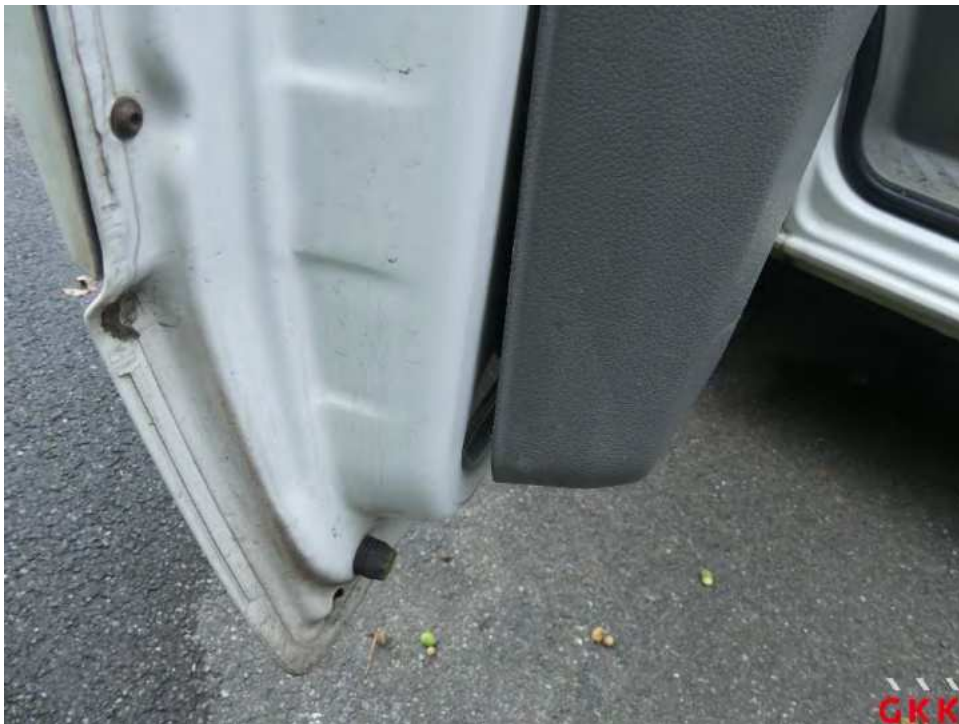
Bild 61 Tür vorne links, Innenverkleidung -Standard-, lose, instand setzen

Bild 62 Tür vorne links, Innenverkleidung -Standard-, lose, instand setzen

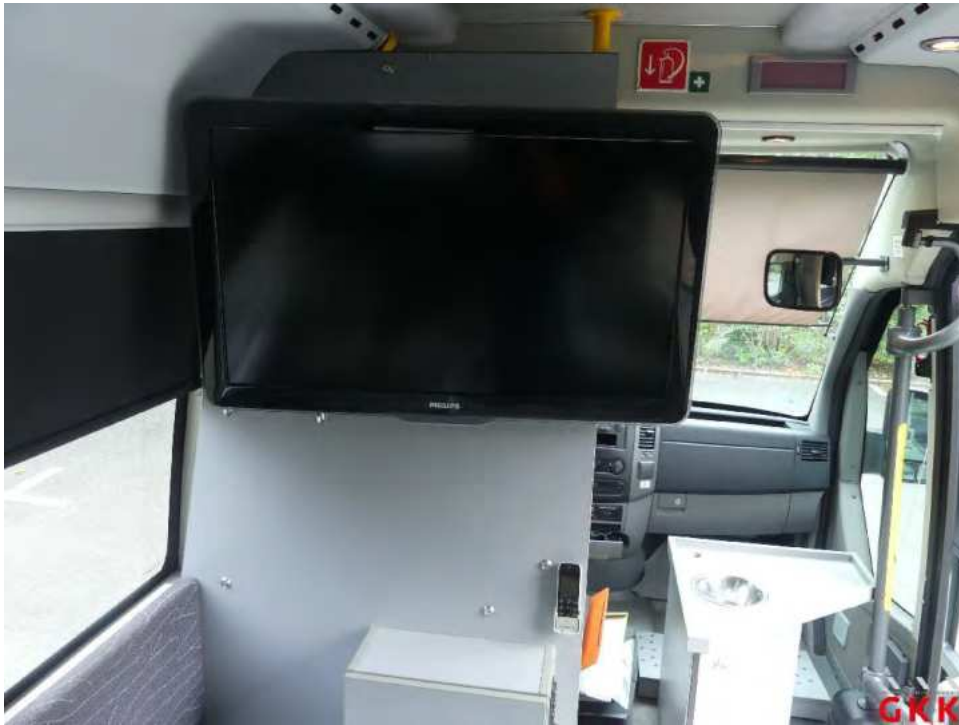
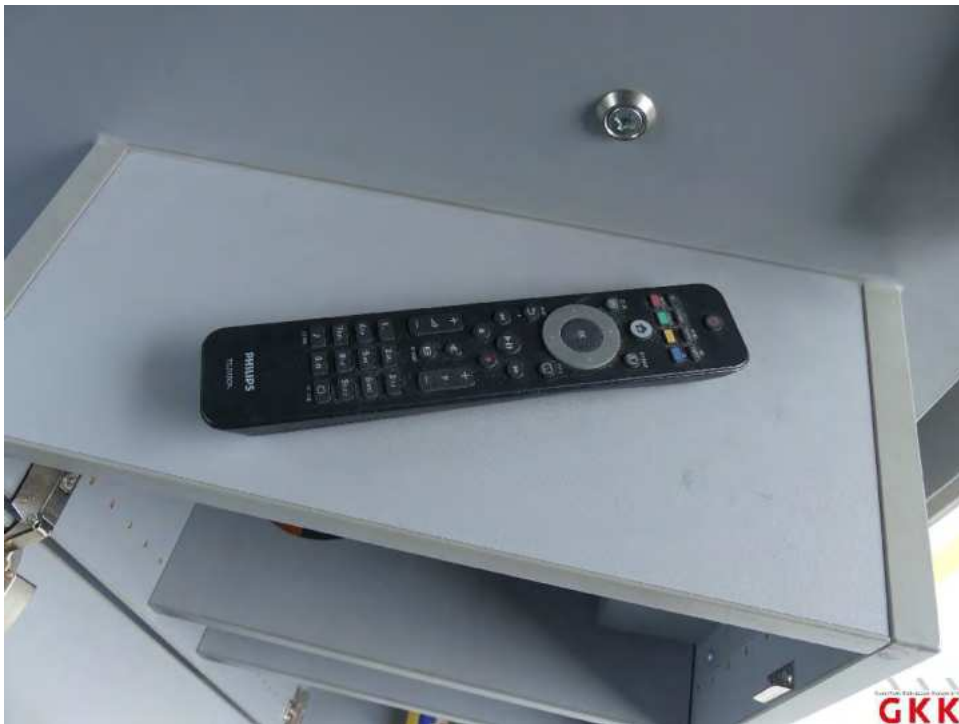
Bild 63 TV Philips, funktionsuntüchtig, prüfen

Bild 64 TV Philips, funktionsuntüchtig, prüfen

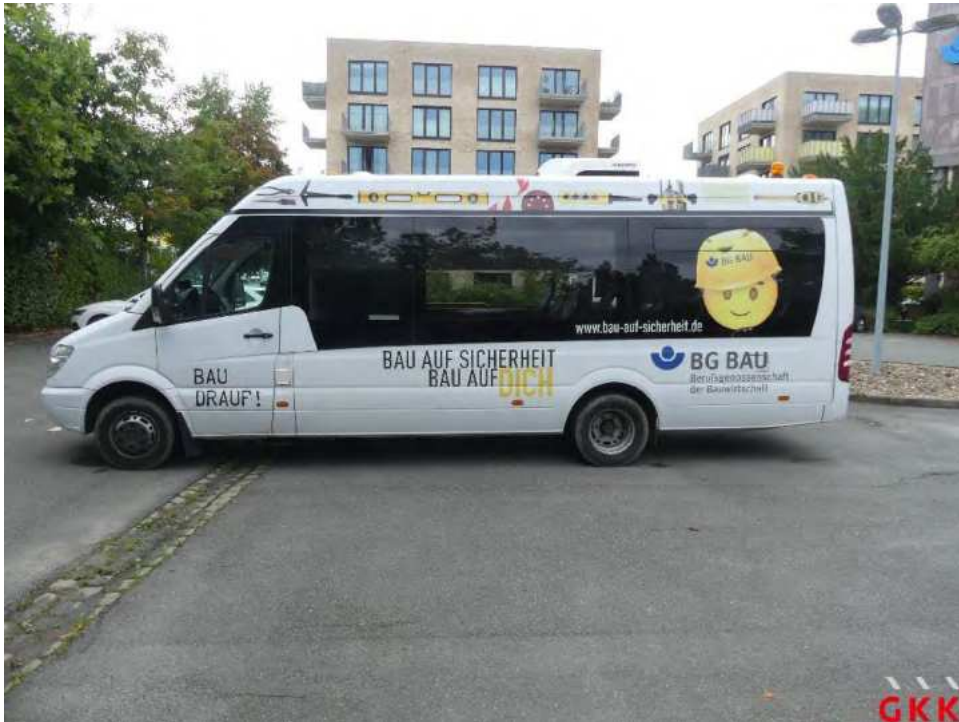
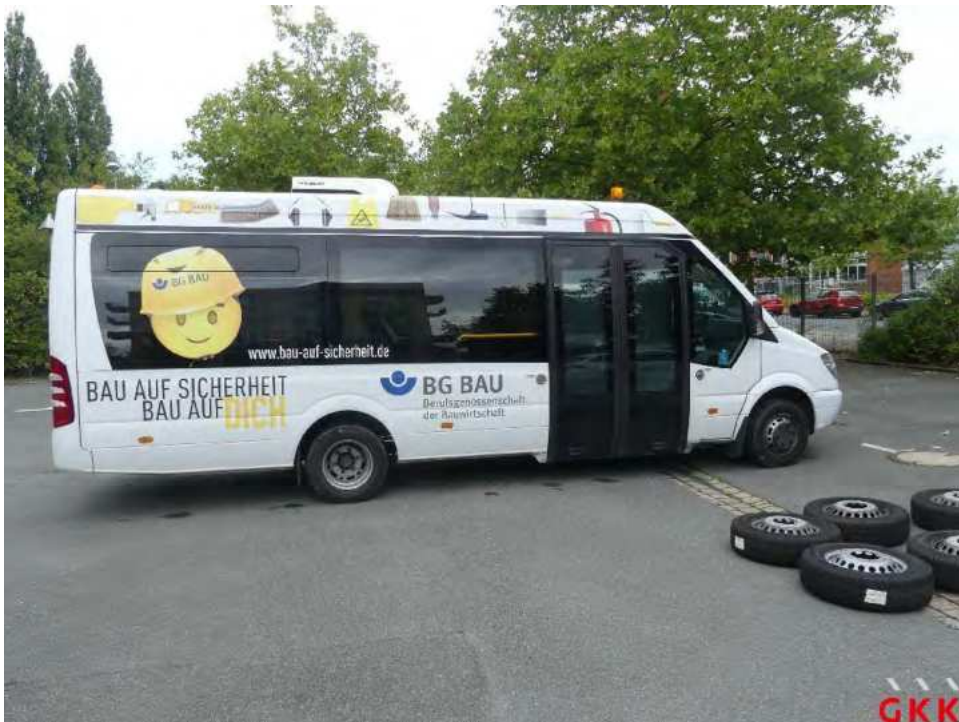
Kennzeichen hinten Leuchte rechts, korrodiert, ersetzen (Bild 32, Bild 33)	50,65 €	50,65 €
Exterieur (Angaben ohne MwSt.)	Reparaturkosten	ÜDV
Beschriftungs- / Werbefolie, beklebt, entkleben (Bild 65, Bild 66)	463,60 €	463,60 €
Interieur (Angaben ohne MwSt.)	Reparaturkosten	ÜDV
Armaturenbrett Blende, fehlt, ersetzen (Bild 45, Bild 46)	245,59 €	245,59 €
Laderaum Bodenbelag, beschädigt, instand setzen (Bild 47, Bild 48)	173,85 €	173,85 €
Technik (Angaben ohne MwSt.)	Reparaturkosten	ÜDV
Motorraum Dämmmatte, beschädigt, ersetzen (Bild 19, Bild 20)	228,31 €	22,83 €
Motorraum Dämmmatte, beschädigt, ersetzen (Bild 21, Bild 22)	228,31 €	22,83 €
Lenkrad, beschädigt, ersetzen (Bild 43, Bild 44)	249,99 €	25,00 €
Zubehör, Bordwerkzeug (Angaben ohne MwSt.)	Reparaturkosten	ÜDV
Werkzeug komplett, fehlt, ersetzen (Bild 50)	13,61 €	13,61 €
Reifenreparaturset komplett, fehlt, ersetzen (Bild 49)	91,59 €	91,59 €
Sonstiges (Angaben ohne MwSt.)	Reparaturkosten	ÜDV

Bild 65 Beschriftungs- / Werbefolie, beklebt, entkleben

Bild 66 Beschriftungs- / Werbefolie, beklebt, entkleben
