DEKRA Automobil GmbH
Wallersheimer Weg 63-67, 56070 Koblenz

Bewertungsgutachten

Sonderkennzeichen NR 2400 **FIN** WDB6761841K225776

| Typ / Verkaufsbezeichnung | 917AF / SO.KFZ Löschfz |

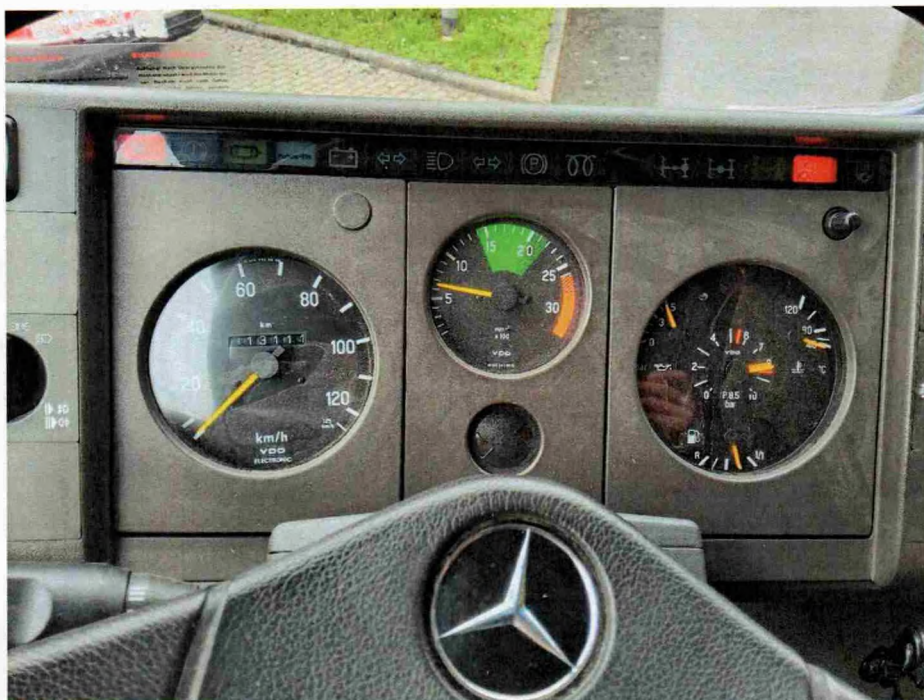
Bild 4 : Kombiinstrument

| Km-Stand abgelesen | 13.111 |
