Bewertungsgutachten

GE KO3200

Fahrzeugart	Personenkraftwagen
Hersteller	VOLKSWAGEN-VW
Typ / Verkaufsbezeichnung	7HC / Transporter T5 DPF 7HB172/WF2/ZD1/ZP4 MHD
Aufbauart	Van
HSN / TSN	0603 / AIF
Fahrzeug-Ident.-Nr.	WV2ZZZ7HZ7H071594
Leergewicht	1865 kg
zul. Gesamtmasse	3000 kg
Maße über alles L / B / H	4890 / - / 1970 (mm)
Achsen / angetr. Achsen	2 / 1
Radstand	3000 (mm)
Türen	4
Sitzplätze	2
Farbe	Grauweiss (R902)
Lackierung	Uni
Polster	Stoff
Energiequelle / Kraftstoff	Diesel
Motorart / Zylinderanzahl	Reihenmotor / 4
Leistung / Hubraum	75 kW / 1896 cm ³
Schadstoffklasse	98/69/EG III;B
Getriebe	Schaltgetriebe
Felgen	Stahl mit Radzierblende
Km-Stand abgelesen	257.369

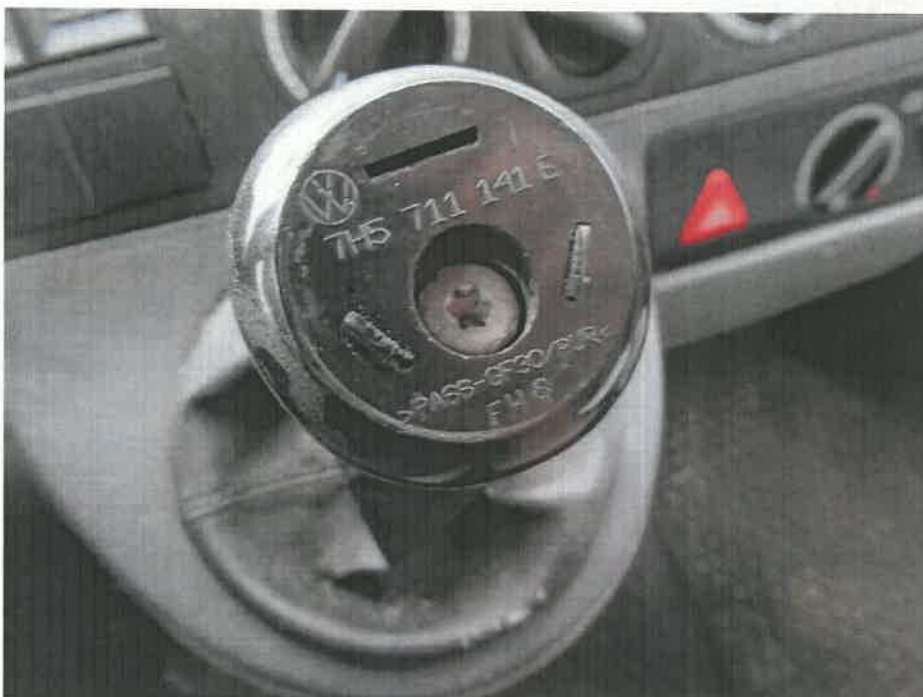
- Schaltknauf beschädigt, erneuern (Bild 6)
- Sitzpolster vorne rechts und links beschädigt, erneuern (Bild 7, 8)

Bild 6 : Schaltknauf beschädigt

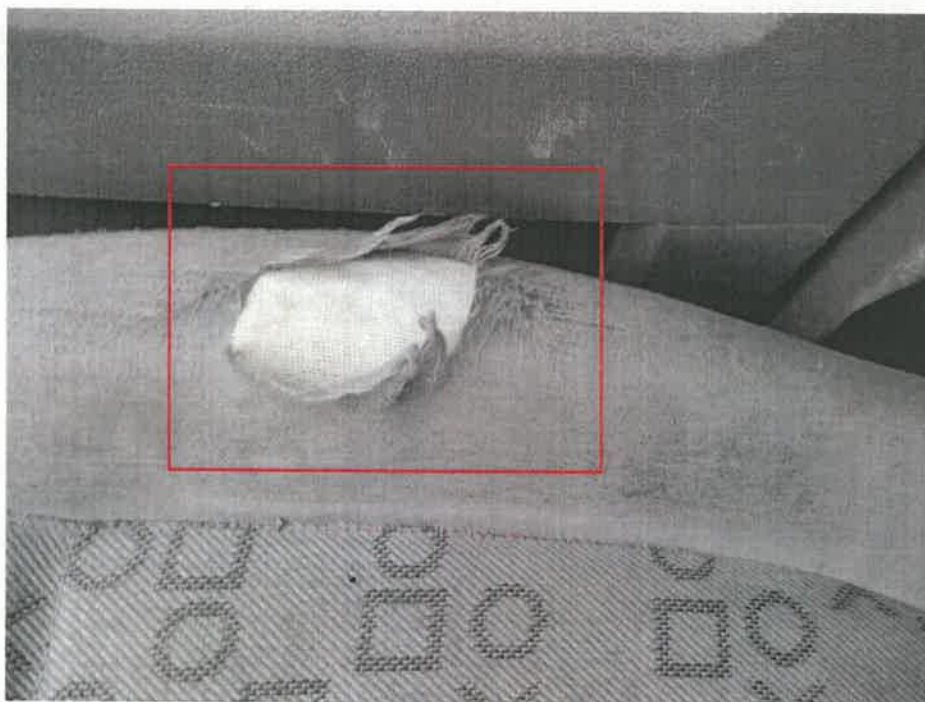
Bild 7 : Sitzpolster vorne rechts und links beschädigt

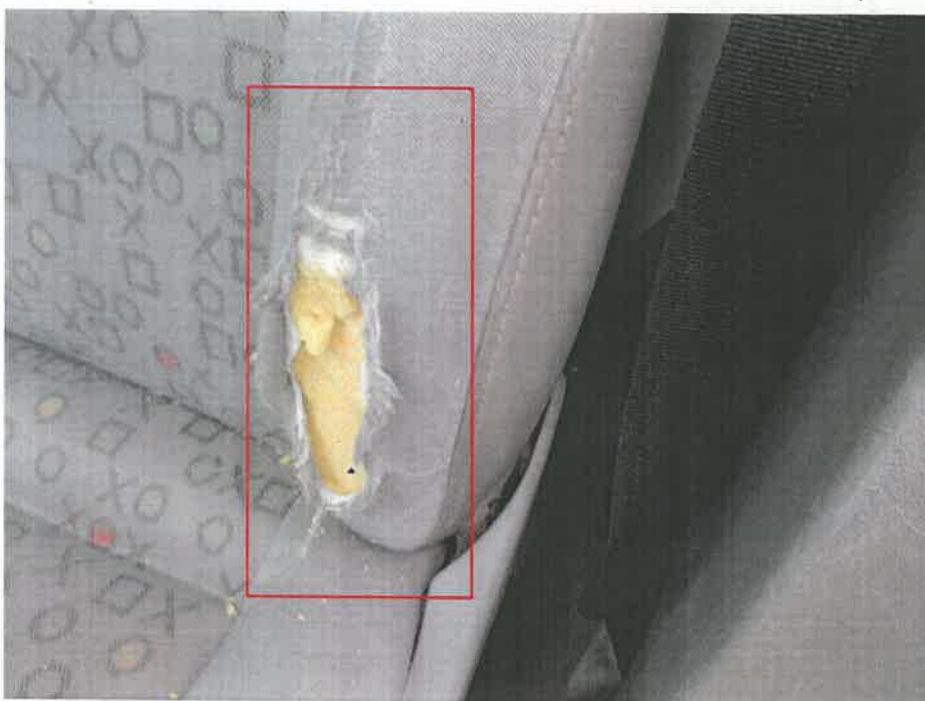
Bild 8 : Sitzpolster vorne rechts und links beschädigt

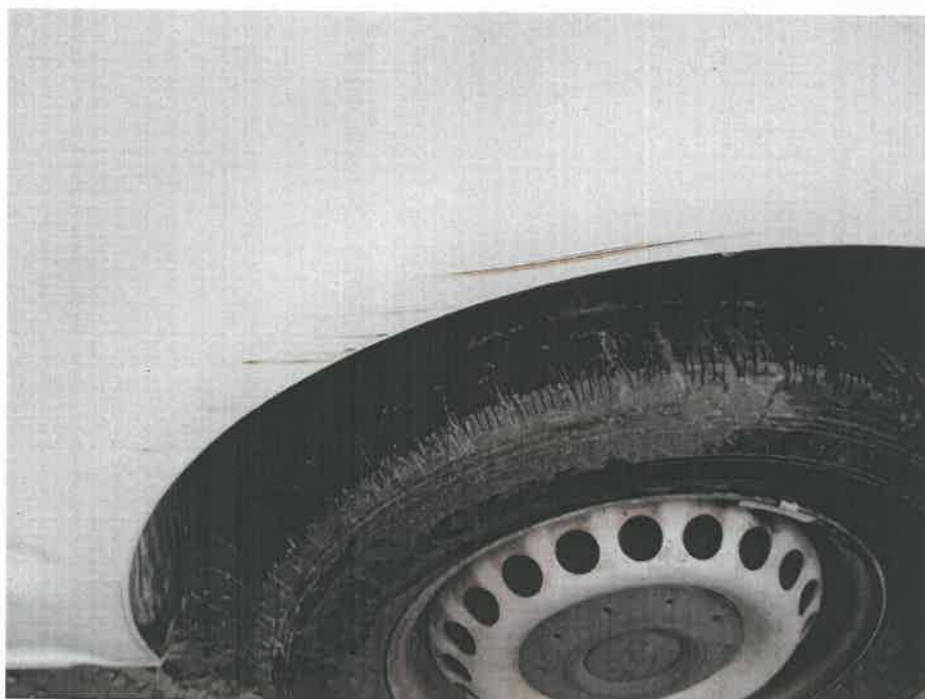
Innenraum verschmutzt und Blenden lose, (Bild 11); Gebrauchsspuren innen und außen dem Alter und Einsatzzweck entsprechend vorhanden, (Bild 10).

Bild 10 : Gebrauchsspuren innen und außen dem Alter und Einsatzzweck entsprechend vorhanden

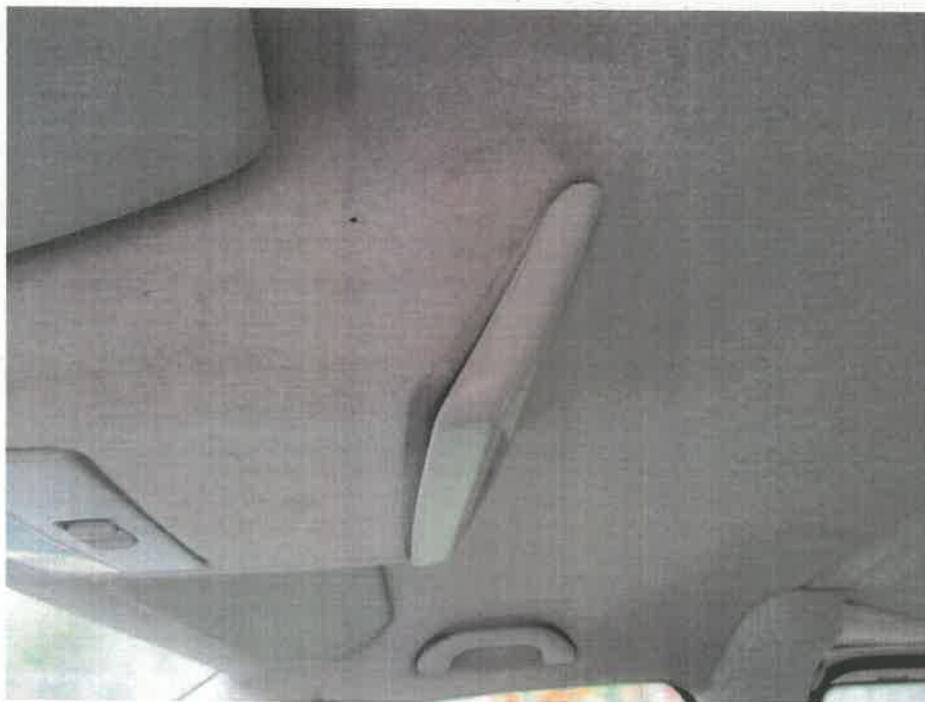
Bild 11 : Innenraum Verschmutzt und Blenden lose
