**W0L6AXG1BD9533704**

## Zustandsbericht

Besichtigungsdatum: 28.10.2024  
**Protokollnummer: 36746966**  
Erstellt durch: Fabian Hauser  
Besichtigt durch: Fabian Hauser

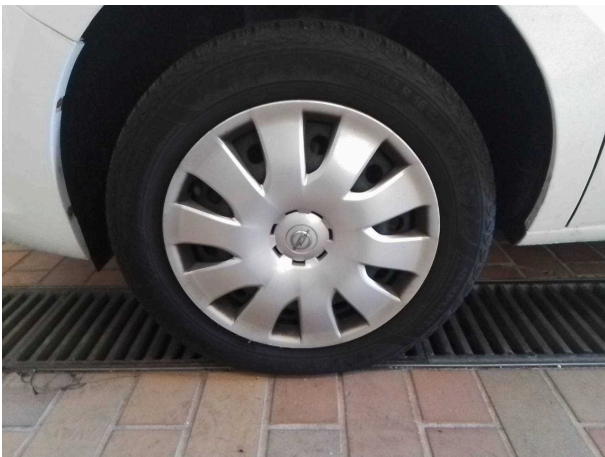
**Abbildung 15:** Montierte Bereifung

Achse	Reifengröße	Hersteller	Reifentyp	Profiltiefe	Verktgl.	Zul.
1	195/60 R16 97T	Semperit	Winterreifen	6mm - 6mm	i.O.	
2	195/60 R16 97T	Semperit	Winterreifen	7mm - 7mm	i.O.
