Gutachten

Betreff	Zustandsbericht
Auftrag durch	Hauptzollamt Bielefeld Am Hoppenhof 30 33104 Paderborn
Besichtigungsdatum / Ort	28.10.2024 / - 32105 Bad Salzuflen
Auftrags-Nummer / Referenz	MW2133858
Amtliches Kennzeichen	O.A.
Fahrzeug-Identnummer	JMZKFGW2A00754688

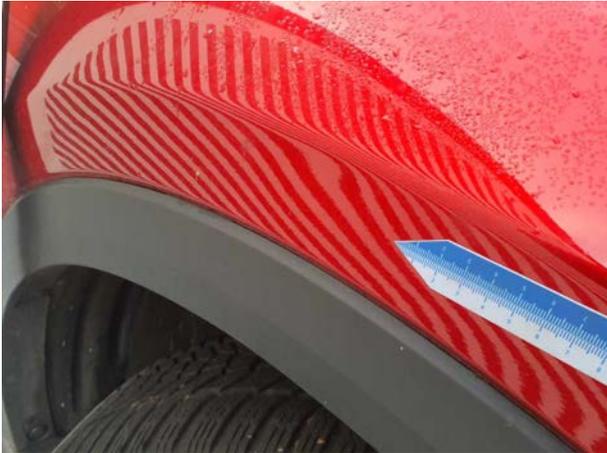
Beschädigung 1: Kotflügel rechts: Kotflügel rechts - Delle(n) - sanft instandsetzen

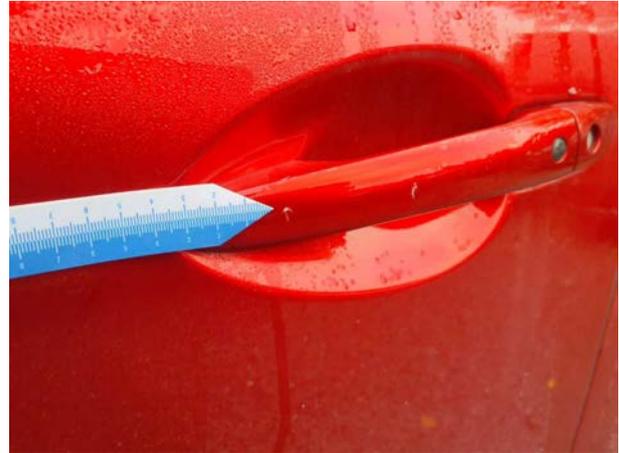
Beschädigung 2: Tür vorn links: Griff außen - Kratzer - lackieren

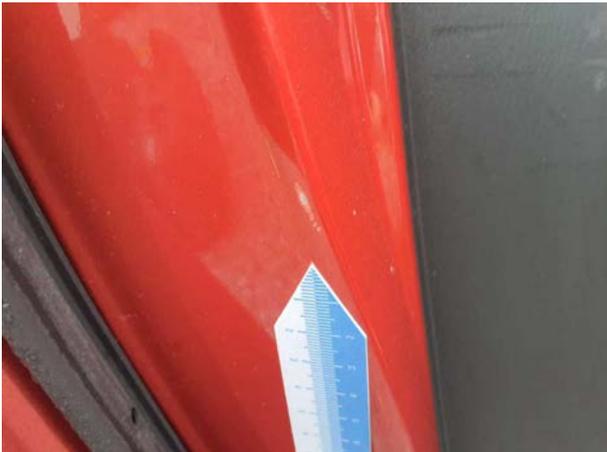
Beschädigung 3: Tür vorn links: Tür - Kratzer - Smart Repair

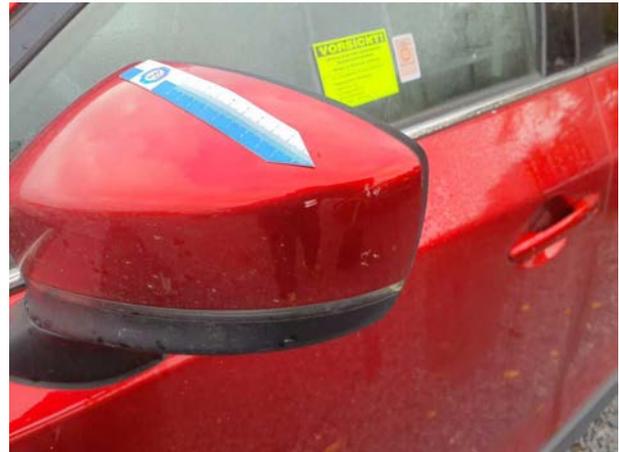
Beschädigung 4: Außenspiegel links: Abdeckkappe - Kratze... Smart Repair

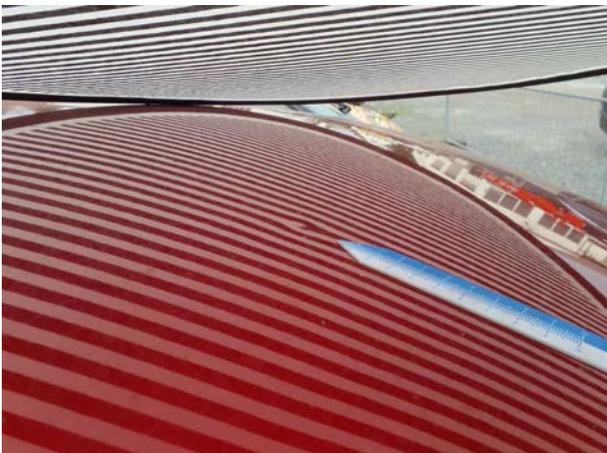
Beschädigung 5: Fahrzeugdach: Dach - Delle(n) - sanft instandsetzen

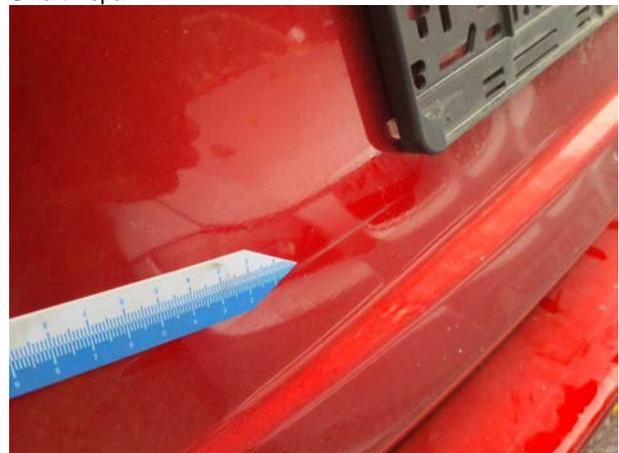
Beschädigung 6: Heckklappe/-tür: Heckklappe - Kratzer - Smart Repair

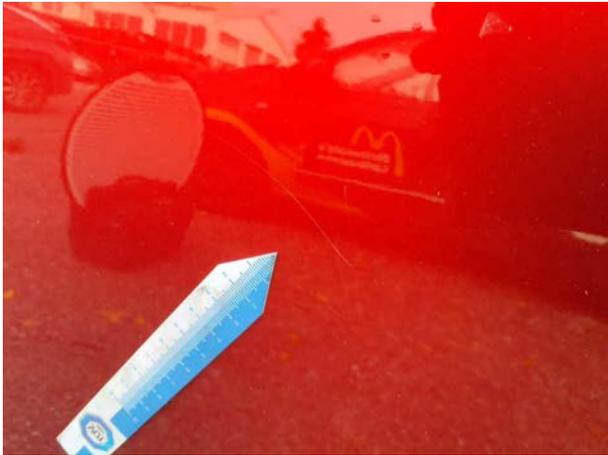
Beschädigung 7: Tür hinten links: Tür - Kratzer - Smart Repair

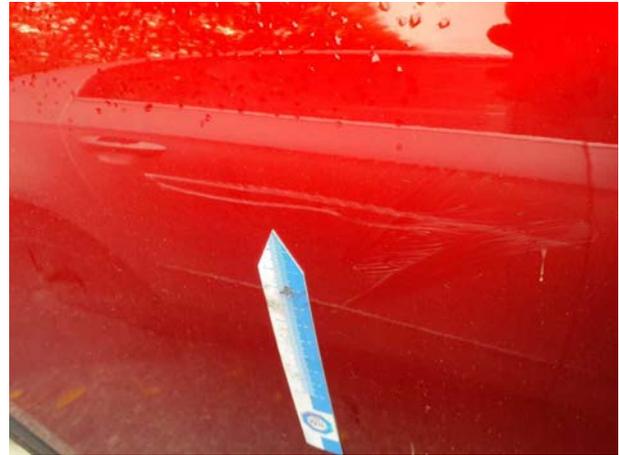
Beschädigung 8: Tür hinten rechts: Tür - Kratzer - Smart Repair

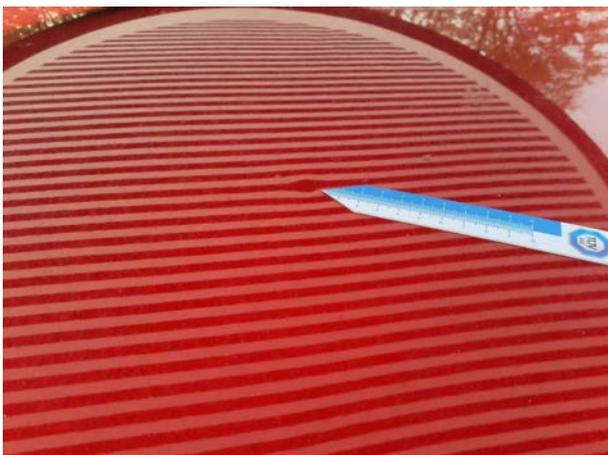
Beschädigung 9: Motorhaube: Motorhaube (+ Steinschläge) - Delle(n) - sanft instandsetzen

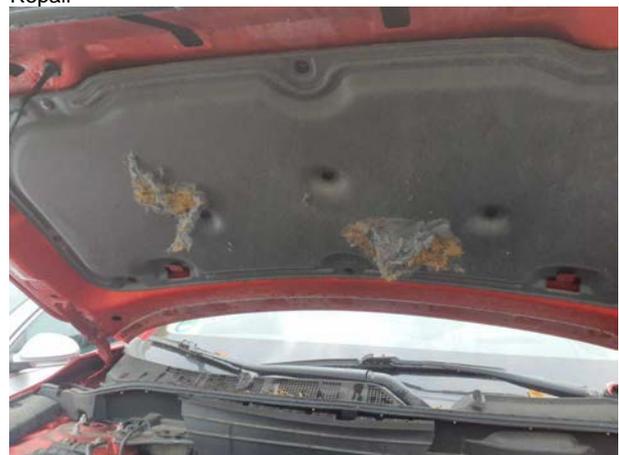
Beschädigung 10: Motorhaube: Dämmmatte - beschädigt - erneuern

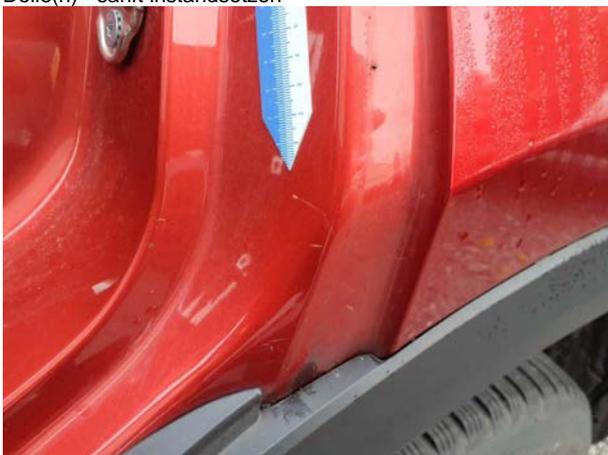
Beschädigung 11: Seitenwand links: Einstieg - Kratzer - Smart Repair

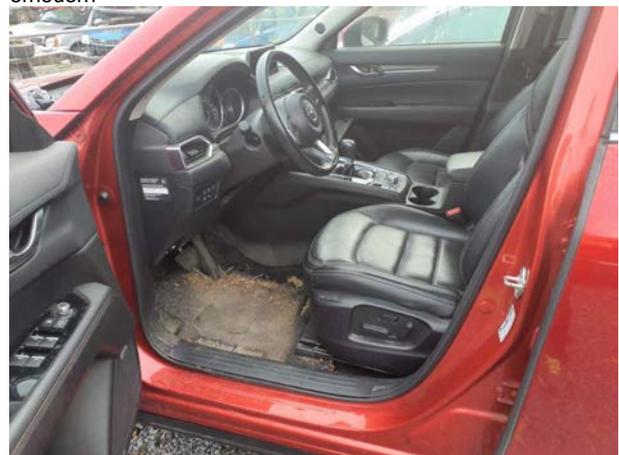
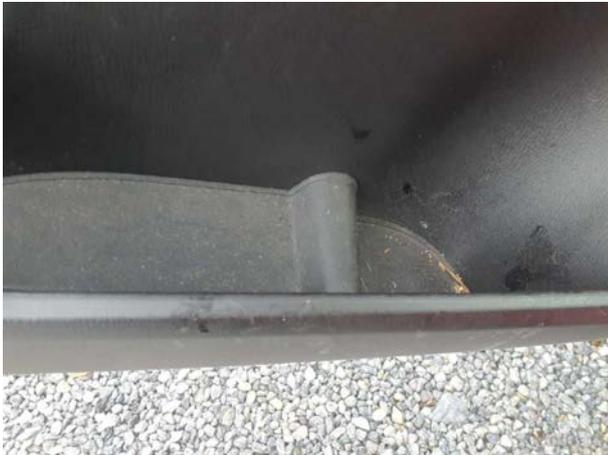
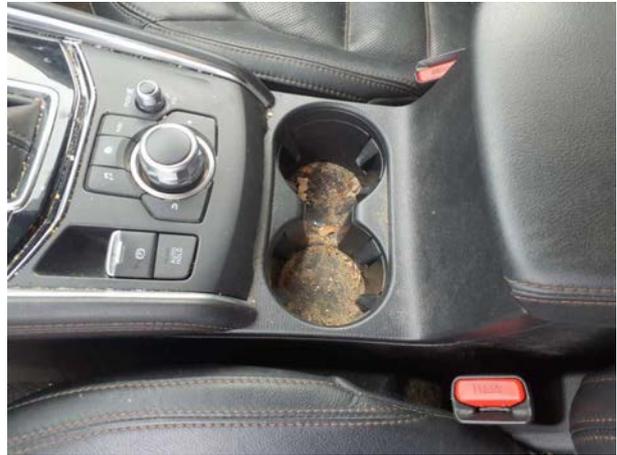
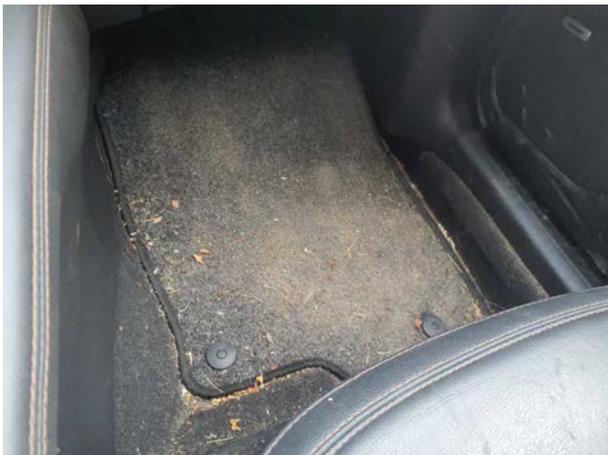
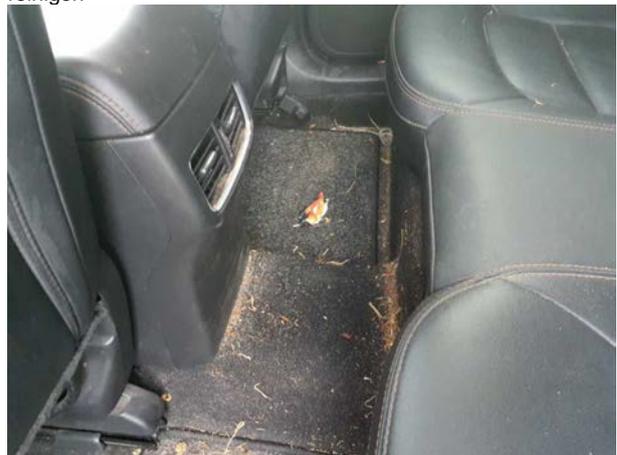
Beschädigung 13: Interieur: Innenraum - verschmutzt - reinigen

Beschädigung 13: Interieur: Innenraum - verschmutzt -
reinigen

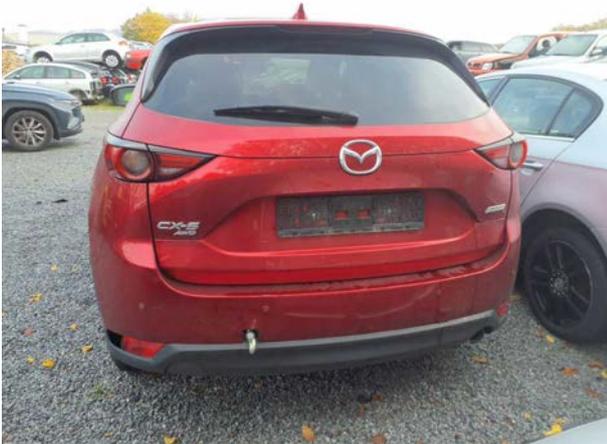
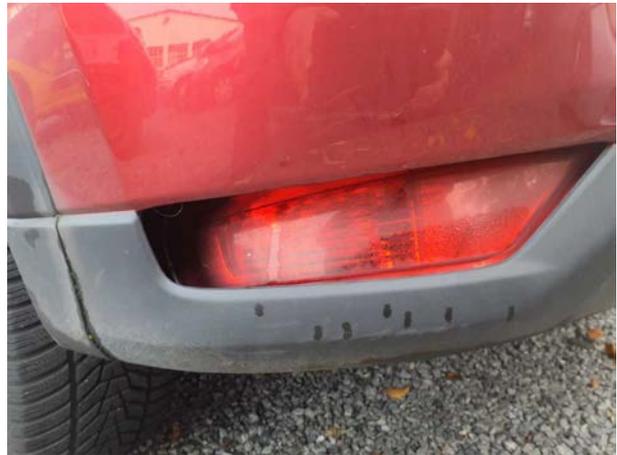
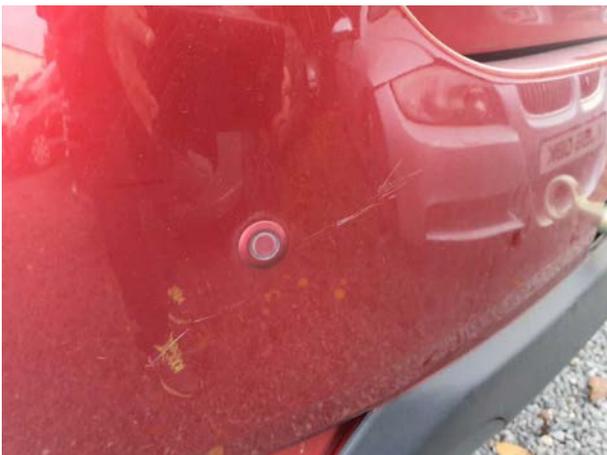
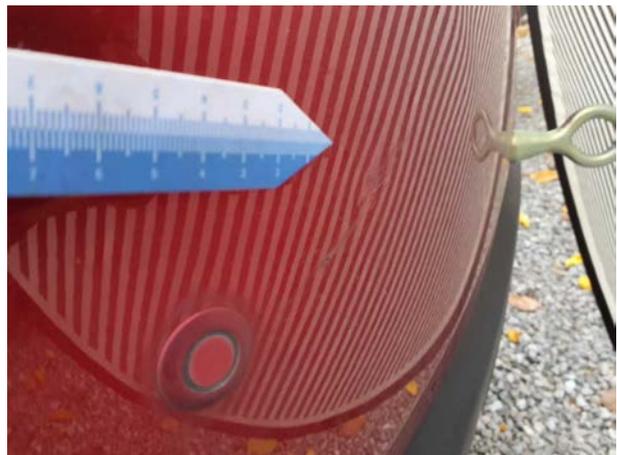
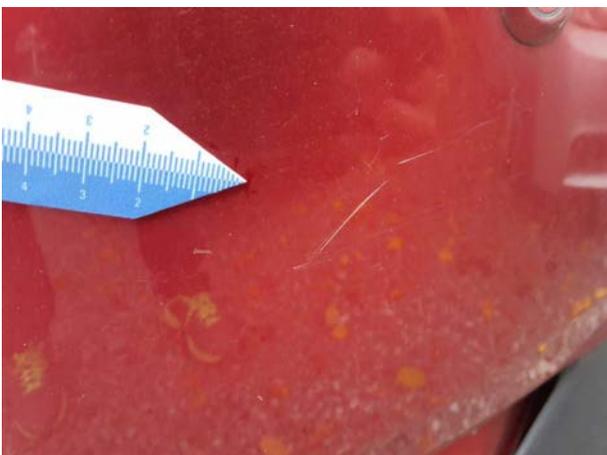
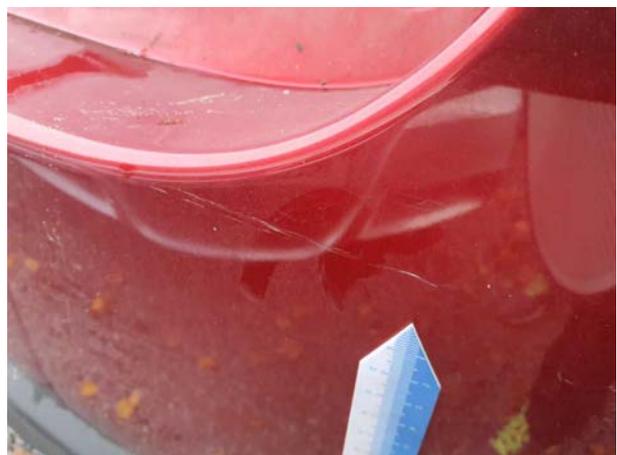
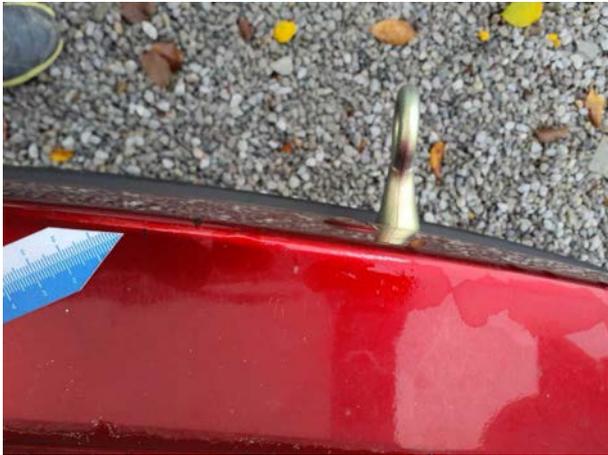
Unfall 1: Heck

Nr.	Schadenort	Rep.Kosten
1	Heck	813,00 €
Summe (netto):		813,00 €
