PROTOKOLLNUMMER: 37172407

# Gutachten

Betreff	Zustandsbericht
Auftrag durch	Hauptzollamt Bielefeld Am Hoppenhof 30 33104 Paderborn
Besichtigungsdatum / Ort	15.11.2024 / - - 59329 Wandersloh
Auftrags-Nummer / Referenz	MW2179527
Amtliches Kennzeichen	-
Fahrzeug-Identnummer	ZFA27000064309804

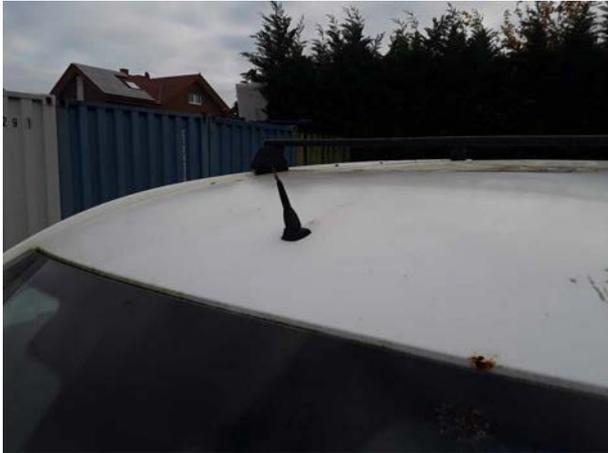
Nr.	Bauteilgruppe	Beschreibung	Rep.Kosten
1	Sonstiges	Sonstiges (Dachträger Zubehörteil verbaut) - kein Abzug	0,00 €
2	Fahrzeugdach	Antennenstab - beschädigt - erneuern	40,00 €
3	Karosserie	Karosserie (Grünbelag und Verschmutzungen) - verschmutzt - reinigen	50,00 €
4	Tür vorn links	Fangband / Feststeller (Knackt) - Geräusch - erneuern	75,00 €
5	Karosserie	Trennwand (Blende) - fehlt - erneuern	90,00 €
6	Scheibenreinigung	Scheibenreinigung (Mehrkosten möglich!) - ohne Funktion - Diagnose durchführen	100,00 €
7	elektronische Systeme	elektronische Systeme (Türkontaktschalter defekt. Mehrkosten möglich!) - elektrischer Fehler - Diagnose durchführen	100,00 €
8	Sonstiges	Hauptuntersuchung (Okt 2024) - fällig - durchführen	150,00 €

Beschadigung 2: Fahrzeugdach: Antennenstab - beschadigt - erneuern

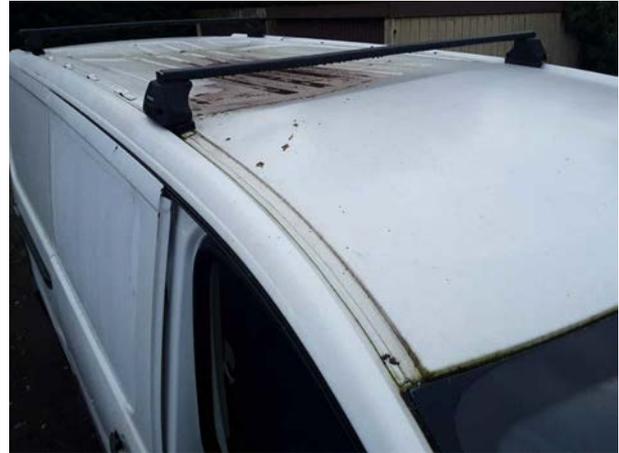
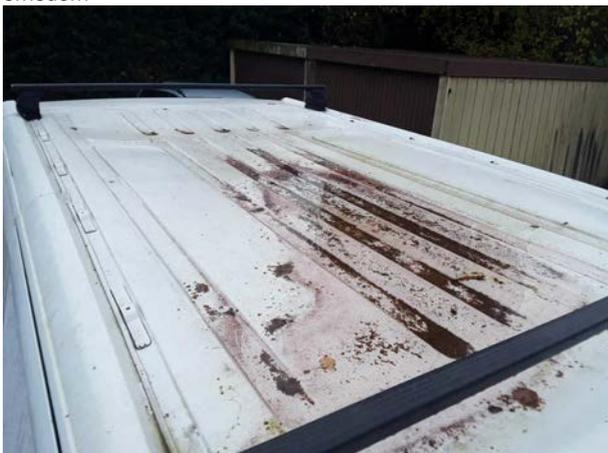
Beschadigung 3: Karosserie: Karosserie (Grunbelag und Verschmutzungen) - verschmutzt - reinigen

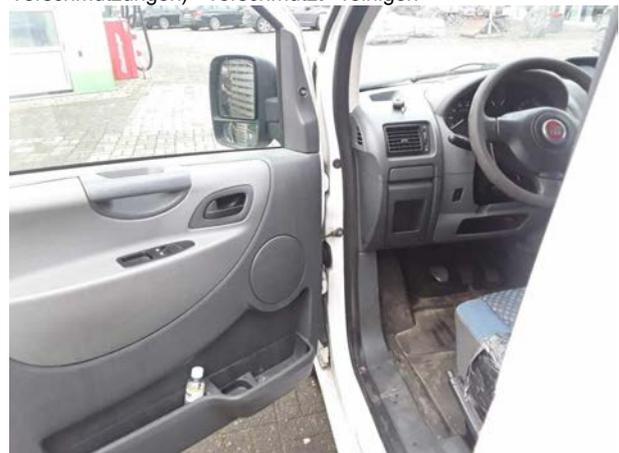
Beschadigung 4: Tur vorn links: Fangband / Feststeller (Knack) - Gerusch - erneuern

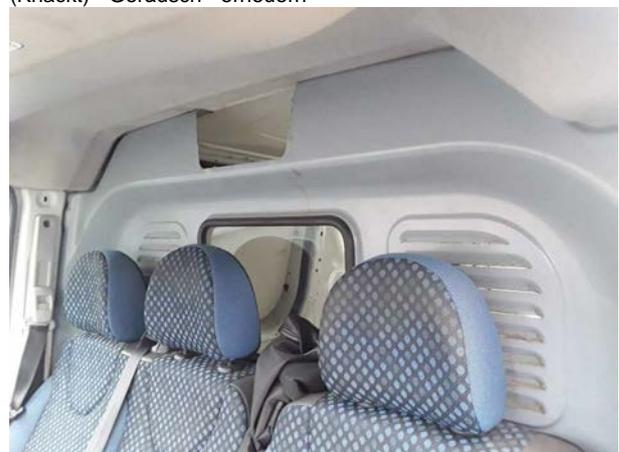
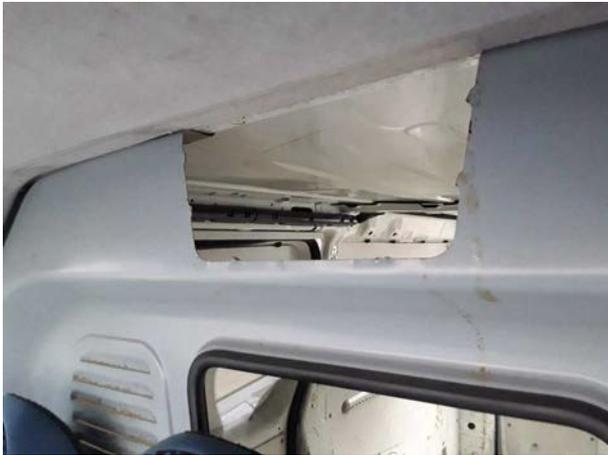
Beschadigung 5: Karosserie: Trennwand (Blende) - fehlt - erneuern

Beschädigung 5: Karosserie: Trennwand (Blende) - fehlt - erneuern

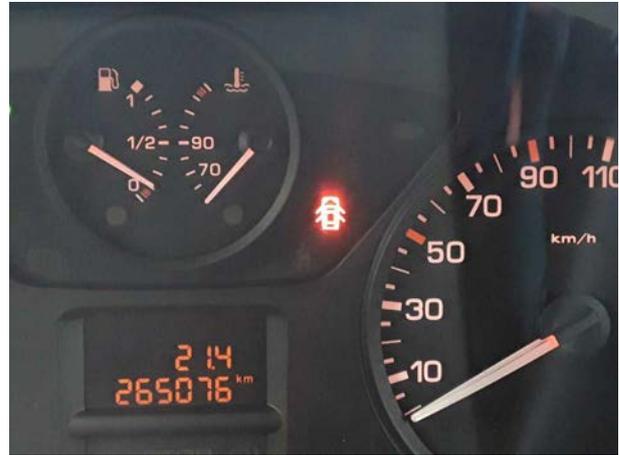
Beschädigung 7: elektronische Systeme: elektronische Systeme (Türkontaktschalter defekt. Mehrkosten möglich!) -

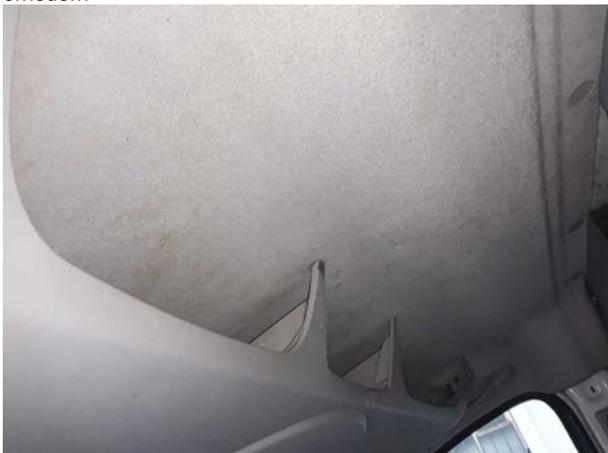
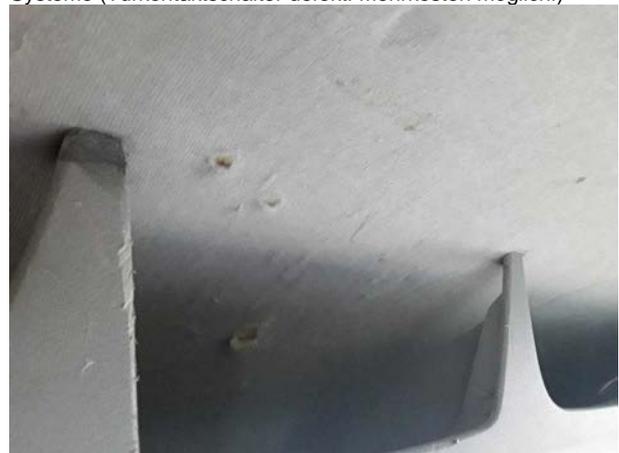
Nr.	Bauteilgruppe	Beschreibung	Rep.Kosten
9	Verkleidungen/ Abdeckungen	Dachhimmel - verkratzt / verschürft - Wertminderung	150,00 €
10	Karosserie	Dichtung Schiebetür rechts - beschädigt - erneuern	160,00 €
11	Karosserie	Türdichtung vorn links - gebrochen / gerissen - erneuern	170,00 €
12	Interieur	Innenraum - verschmutzt - reinigen	200,00 €
13	Motor	Schlauch Turbolader (Werkstattprüfung erforderlich, Mehrkosten möglich!) - undicht - erneuern	250,00 €
14	Lenkanlage	Lenkrad - verkratzt / verschürft - erneuern	490,00 €
15	Tür vorn links	Tür - Kratzer - lackieren	650,00 €
16	Instrumententafel	Handschuhfachdeckel - beschädigt - erneuern	650,00 €
17	Sonstiges	Inspektion/Wartung (Seit 3 Monaten) - fällig - durchführen	650,00 €
18	Multimediasystem	Radio (Original Radio wurde durch Zubehörteil ersetzt) - abweichend Auslieferungszustand - erneuern	670,00 €
19	Sitz vorn	Sitzbezug links - beschädigt - erneuern	910,00 €

Beschädigung 9: Verkleidungen/Abdeckungen: Dachhimmel - verkratzt / verschürft - Wertminderung

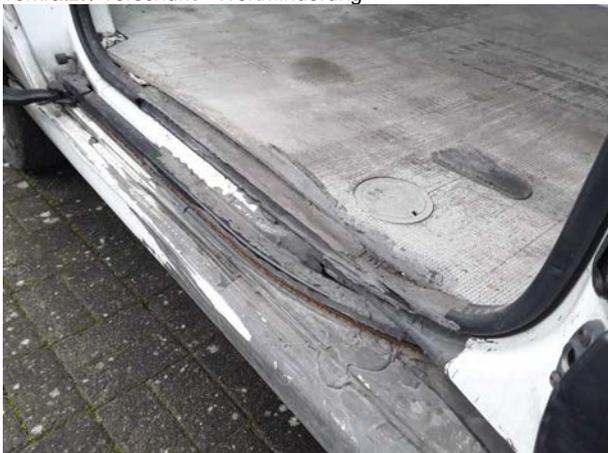
Beschädigung 10: Karosserie: Dichtung Schiebetür rechts - beschädigt - erneuern

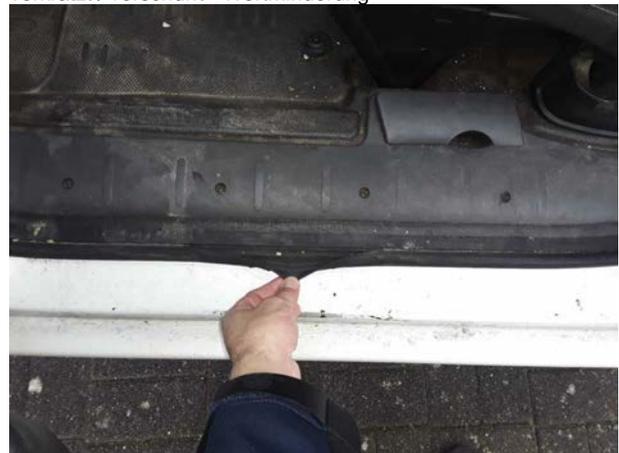
Beschädigung 11: Karosserie: Türdichtung vorn links - gebrochen / gerissen - erneuern

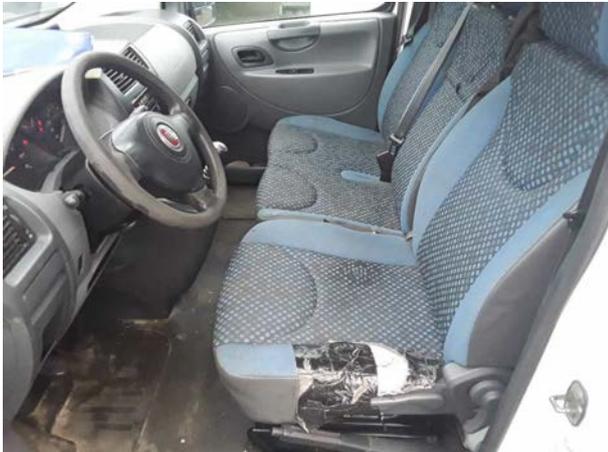
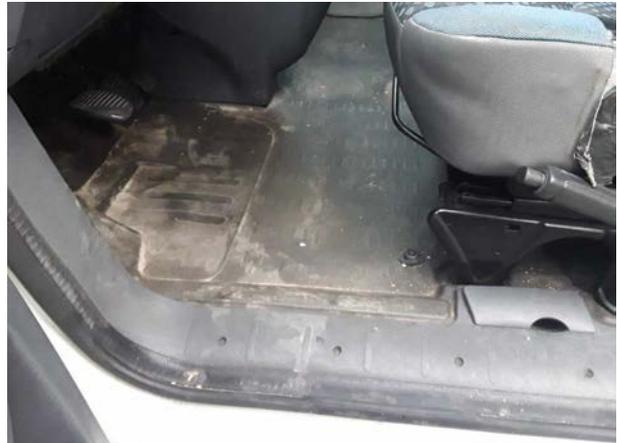
Beschädigung 12: Interieur: Innenraum - verschmutzt - reinigen

Beschädigung 12: Interieur: Innenraum - verschmutzt -  
reinigen

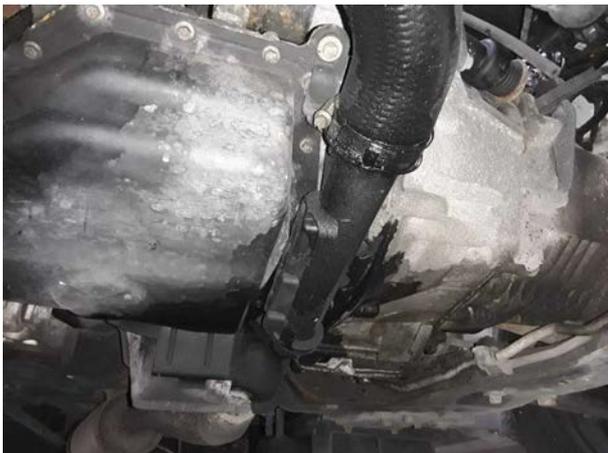
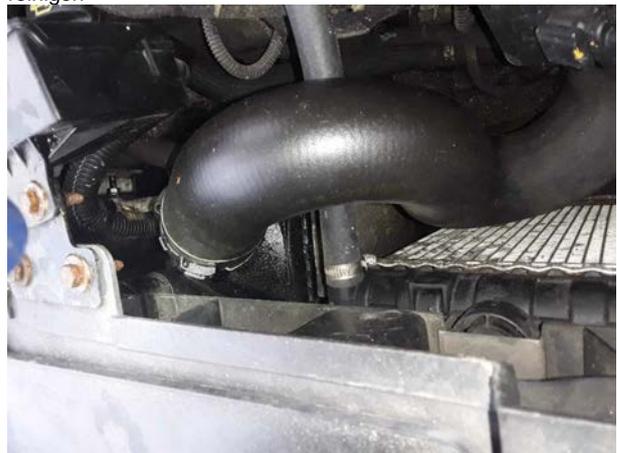
Beschädigung 13: Motor: Schlauch Turbolader (Werkstattprüfung  
erforderlich, Mehrkosten möglich!) - undicht - erneuern

Beschädigung 13: Motor: Schlauch Turbolader  
(Werkstattprüfung erforderlich, Mehrkosten möglich!) - undicht...

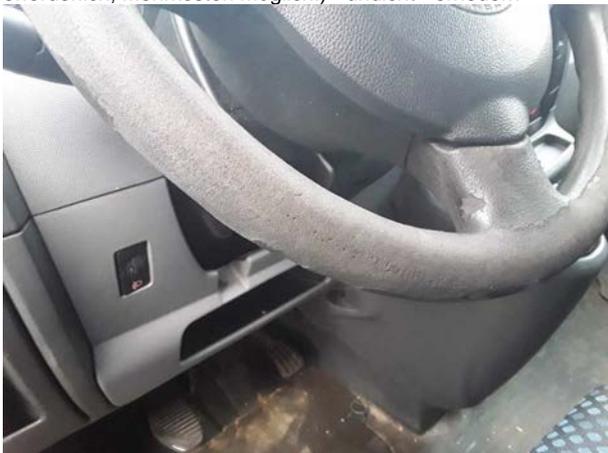
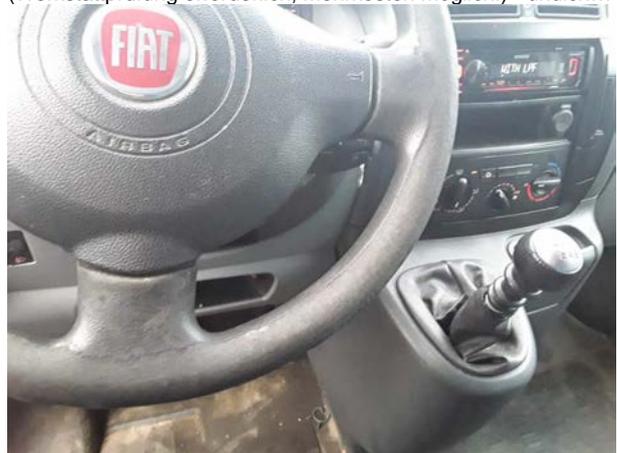
Beschädigung 14: Lenkanlage: Lenkrad - verkratzt / verschürt -  
erneuern

Beschädigung 14: Lenkanlage: Lenkrad - verkratzt / versch...  
- erneuern

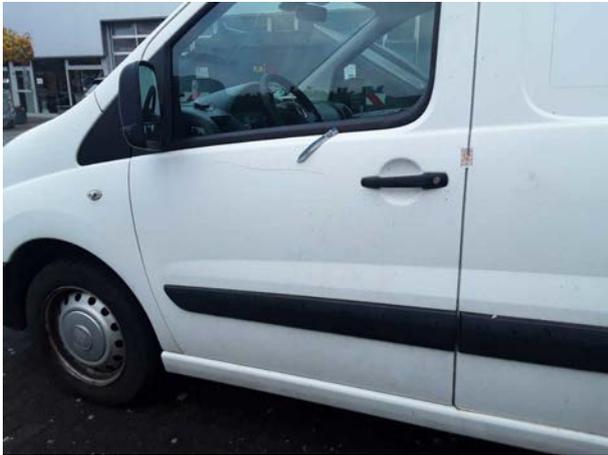
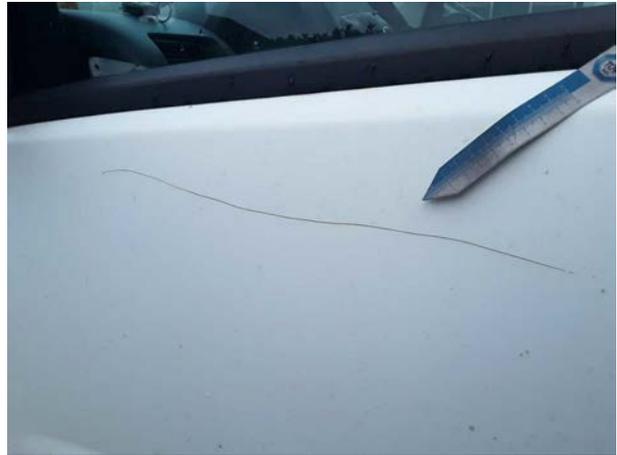
Beschädigung 15: Tür vorn links: Tür - Kratzer - lackieren

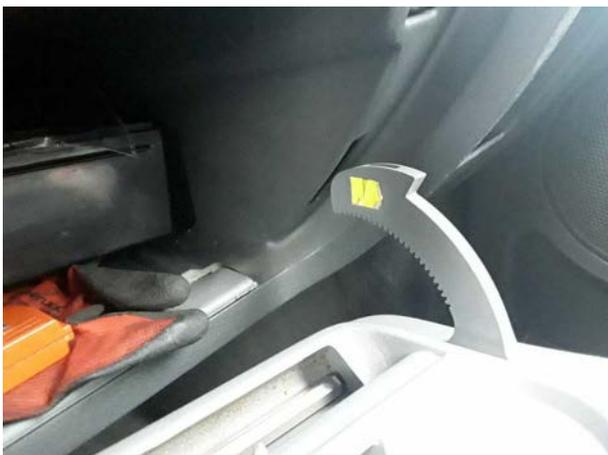
Beschädigung 16: Instrumententafel: Handschuhfachdeckel - beschädigt - erneuern

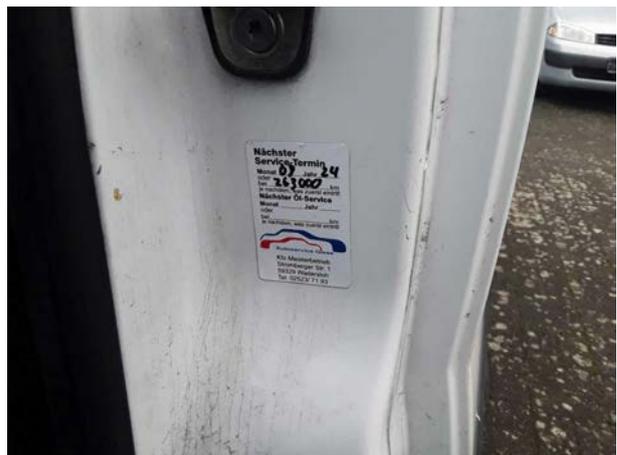
Beschädigung 17: Sonstiges: Inspektion/Wartung (Seit 3 Monaten) - fällig - durchführen

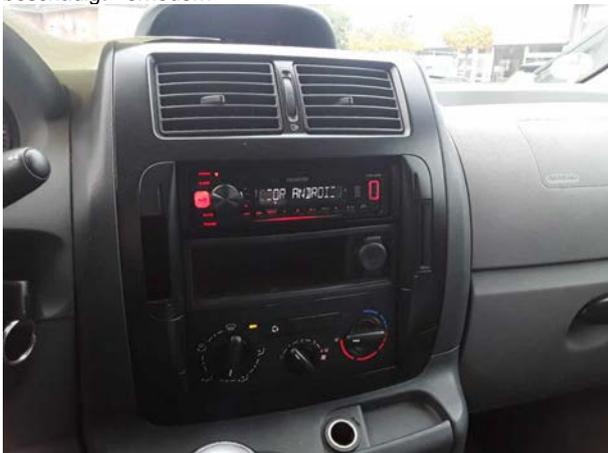
Beschädigung 18: Multimediasystem: Radio (Original Radio wurde durch Zubehörteil ersetzt) - abweichend

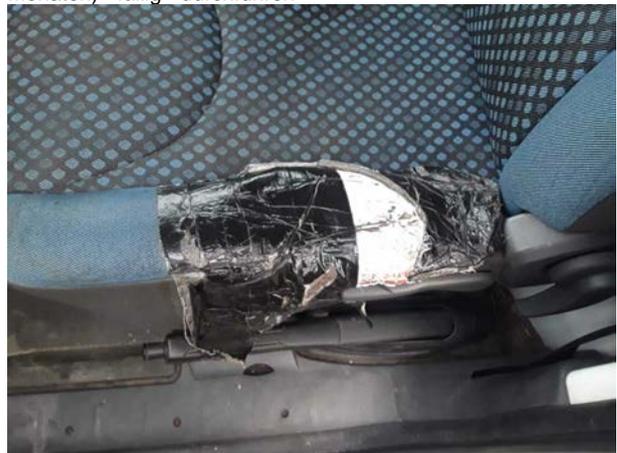
Beschädigung 19: Sitz vorn: Sitzbezug links - beschädigt - erneuern

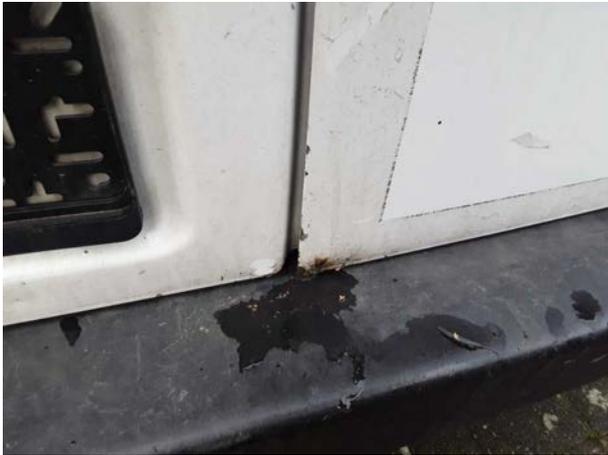
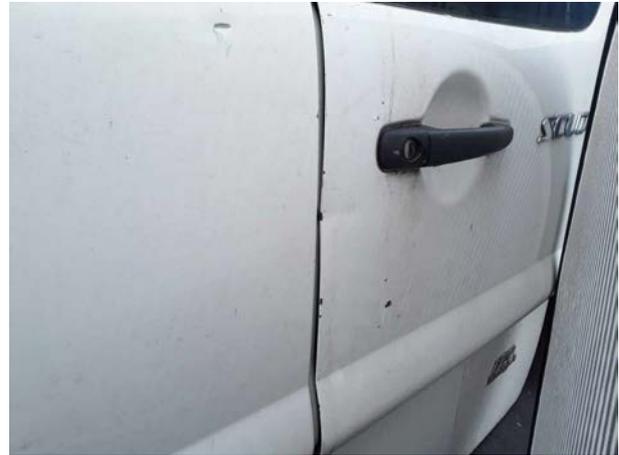
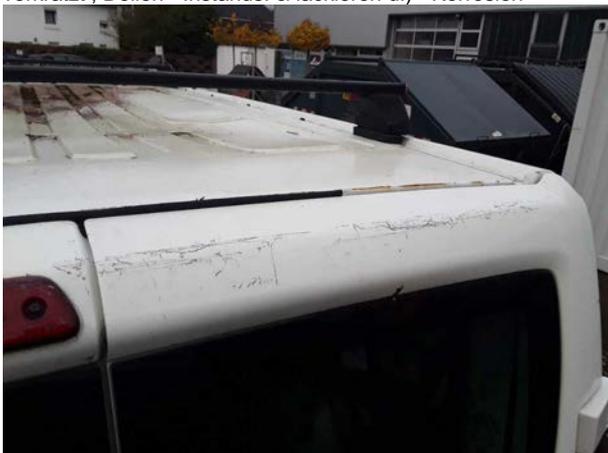
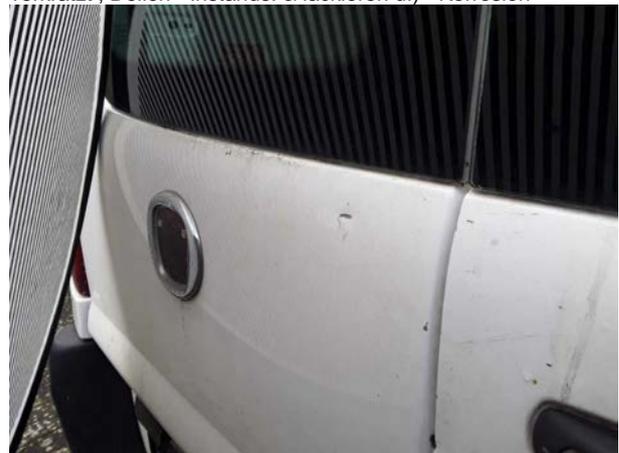
20	Heckklappe/-tür	Hecktür rechts (+ links verkratzt , Dellen - Instands. & lackieren u.) - Korrosion - instandsetzen/lackieren (S2)	940,00 €
21	Stossfänger vorn	Stossfänger vorn (Kunststoffverkleidung verformt u.) - gebrochen / gerissen - erneuern	1.100,00 €
22	Stossfänger hinten	Stossfänger hinten (Kunststoffverkleidung verformt u.) - beschädigt - erneuern	1.200,00 €
23	Fahrzeugdach	Dach (Dach durchgedrückt aber dicht) - verformt - Wertminderung	1.200,00 €
Summe (netto):			9.995,00 €

Beschädigung 20: Heckklappe/-tür: Hecktür rechts (+ links verkratzt , Dellen - Instands. & lackieren u.) - Korrosion -

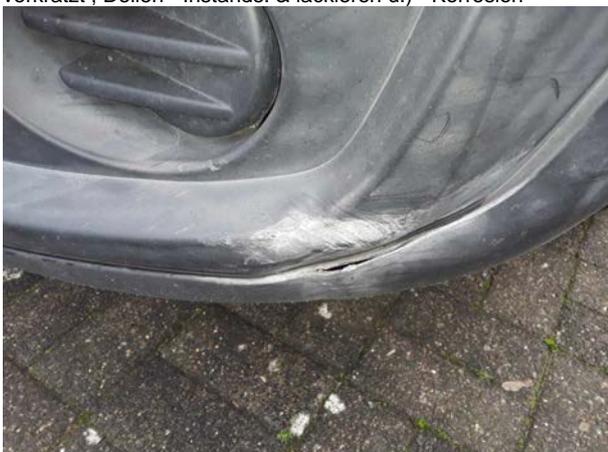
Beschädigung 21: Stossfänger vorn: Stossfänger vorn (Kunststoffverkleidung verformt u.) - gebrochen / gerissen -

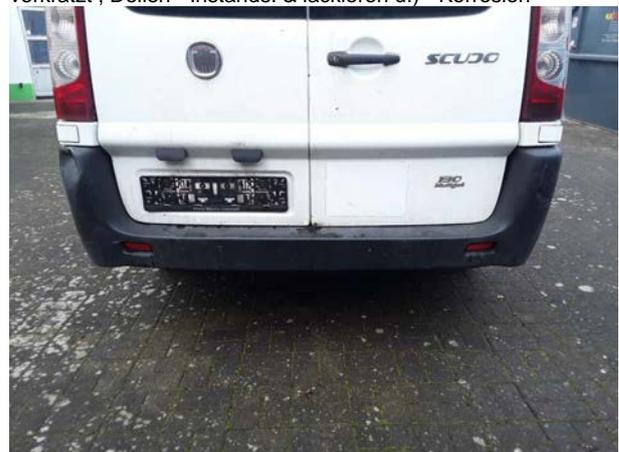
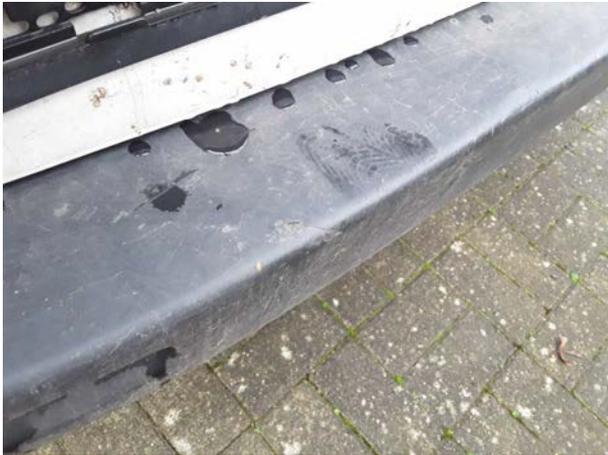
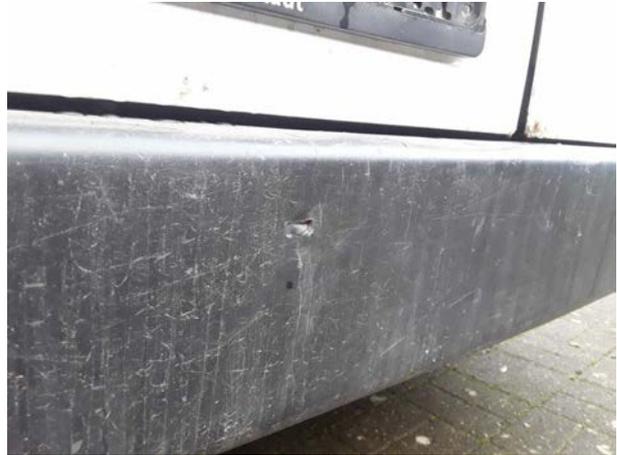
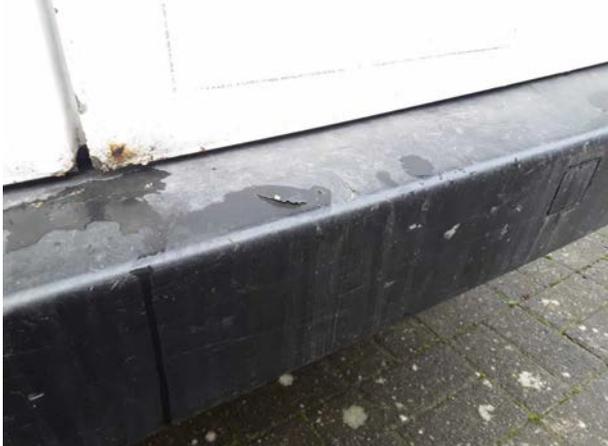
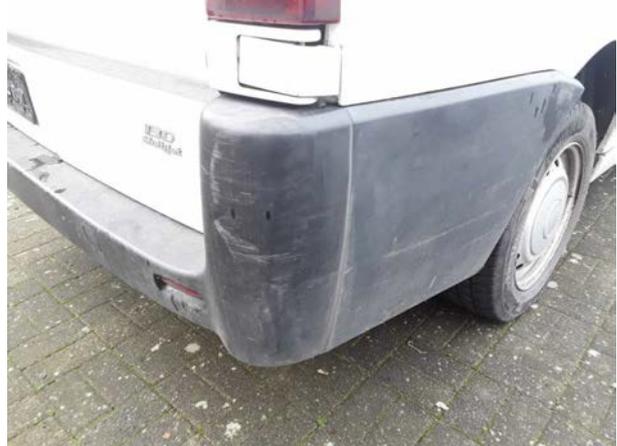
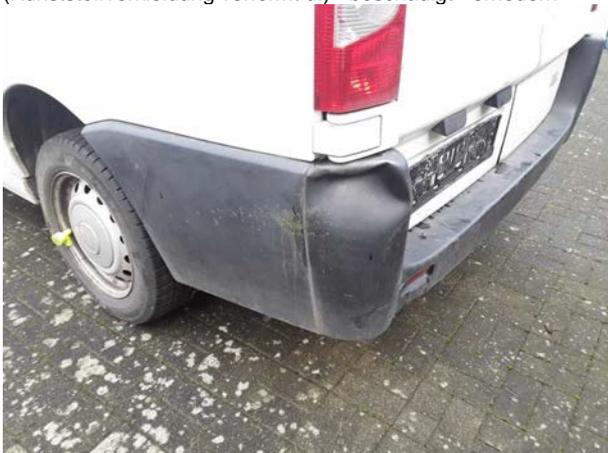
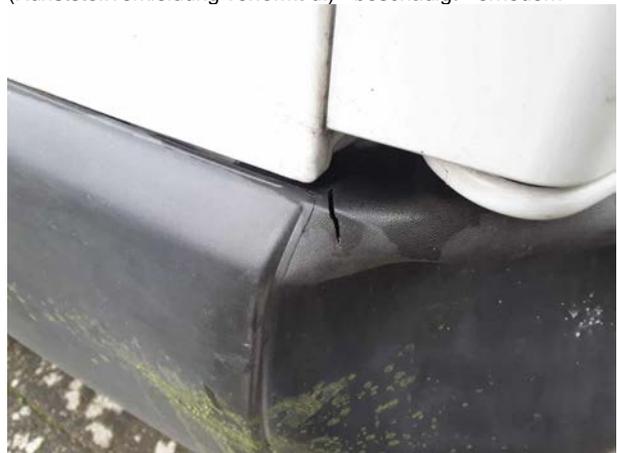
Beschädigung 22: Stossfänger hinten: Stossfänger hinten (Kunststoffverkleidung verformt u.) - beschädigt - erneuern

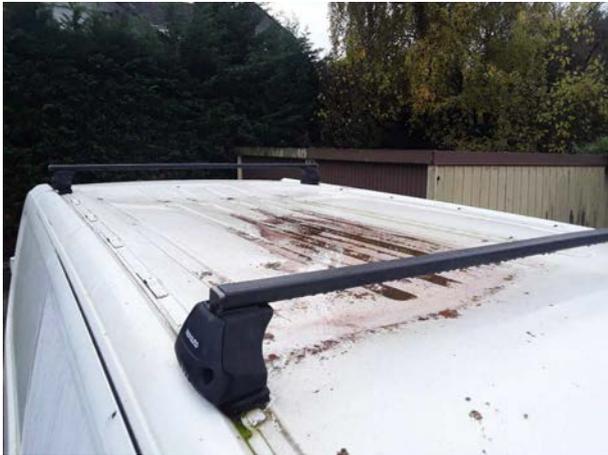
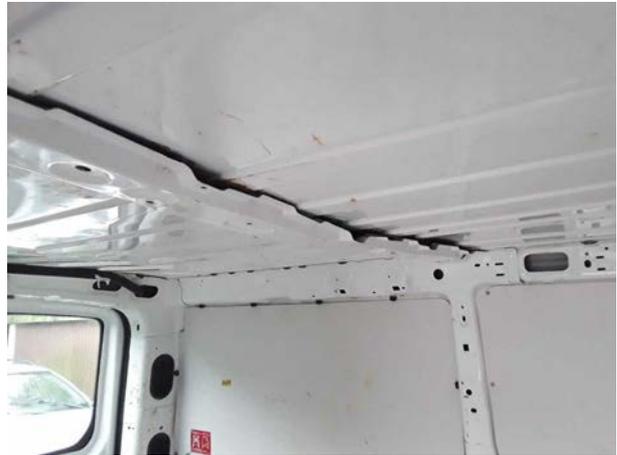
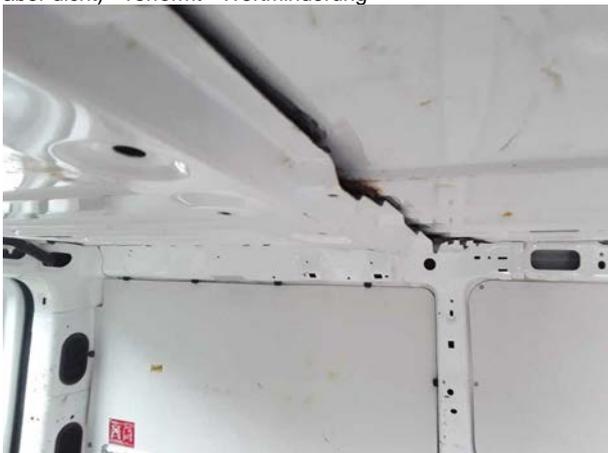
Beschädigung 23: Fahrzeugdach: Dach (Dach durchgedrückt aber dicht) - verformt - Wertminderung

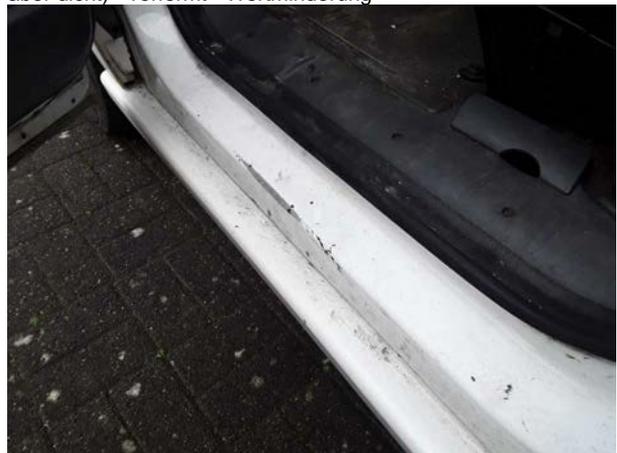
Nr.	Bauteilgruppe	Beschreibung	Rep.Kosten
1	Schweller links	Einstieg - verkratzt / verschürft - kein Abzug	0,00 €
2	Außenspiegel links	Abdeckkappe - verkratzt / verschürft - kein Abzug	0,00 €
3	Motor	Motor (Ölfeucht) - kein Abzug	0,00 €
4	Karosserie	Karosserie - Delle(n) - kein Abzug	0,00 €

Gebrauchsspur 1: Schweller links: Einstieg - verkratzt / verschürft - kein Abzug

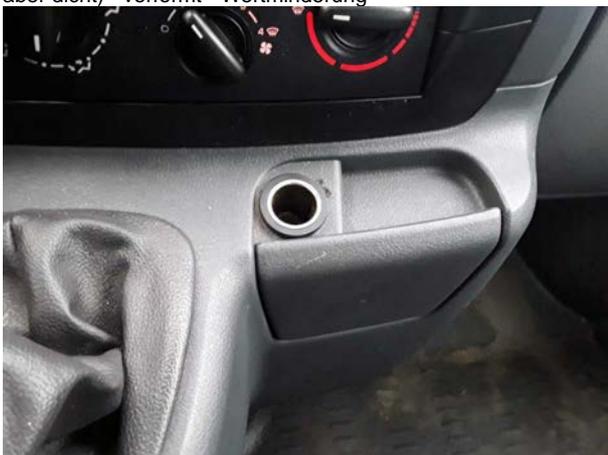
Nr.	Fehlteil	Rep.Kosten
1	Unterlagen - Serviceheft	50,00 €
2	Interieur - Zigarettenanzünder	60,00 €
3	Ausrüstung - Fahrzeugschlüssel (Nur 1 Fahrzeugschlüssel vorhanden)	400,00 €
Summe (netto):		510,00 €

Fehlteil #2: Interieur: Zigarettenanzünder - fehlt - erneuern

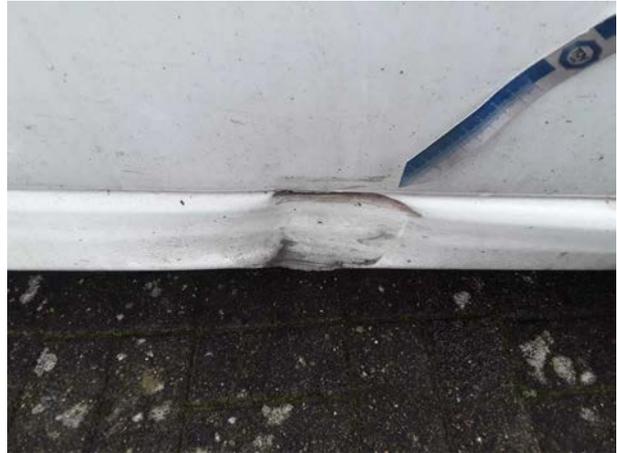
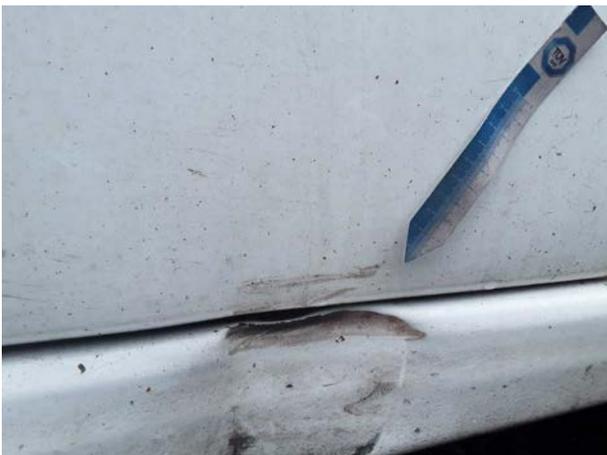
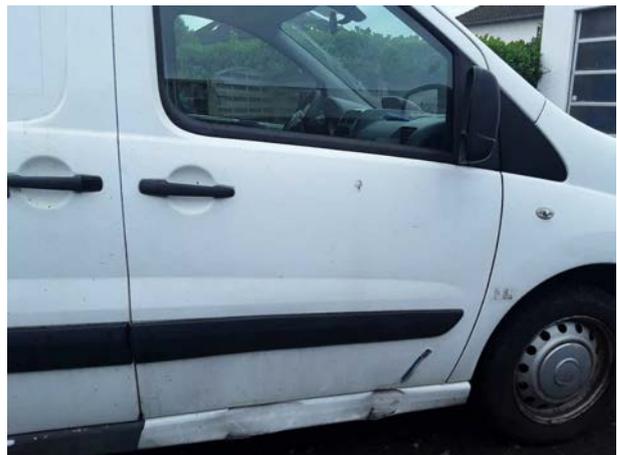
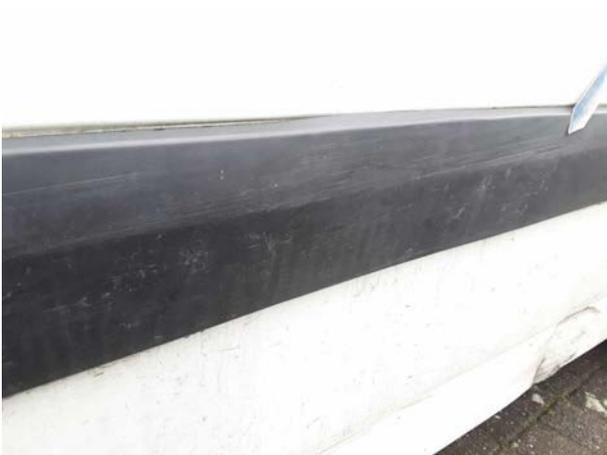
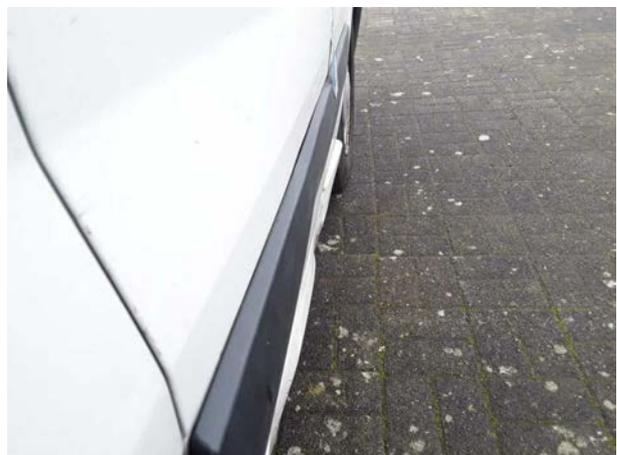
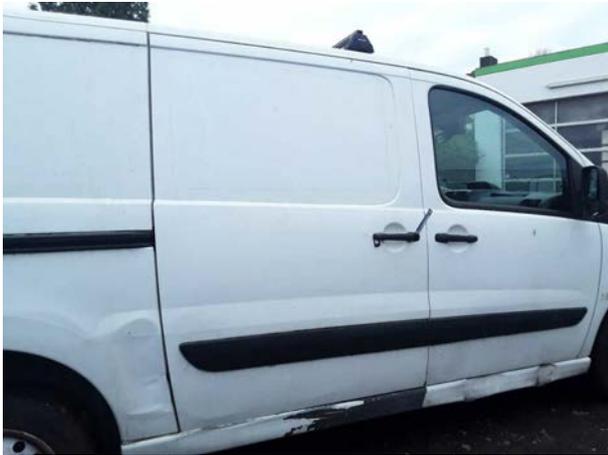
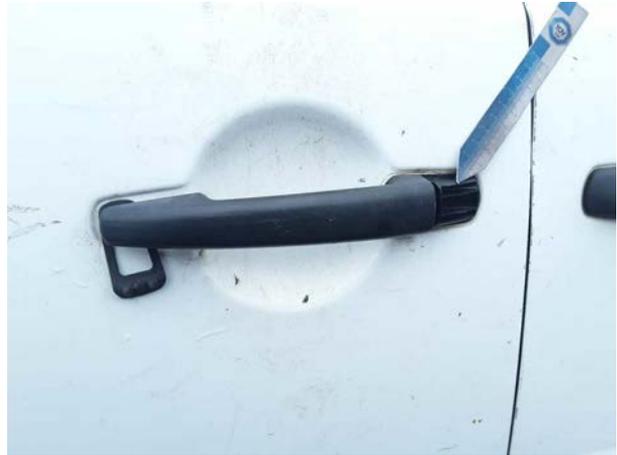
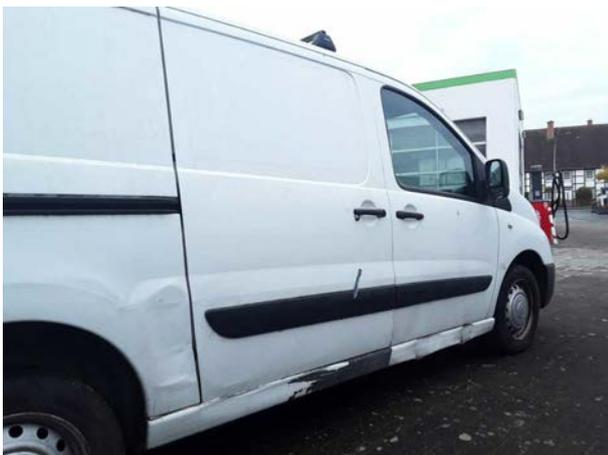
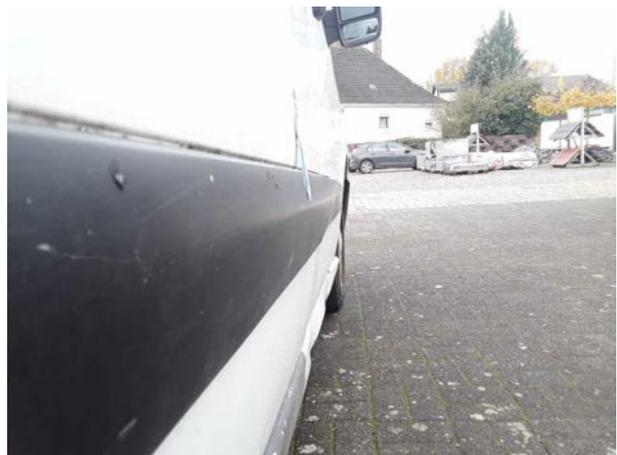
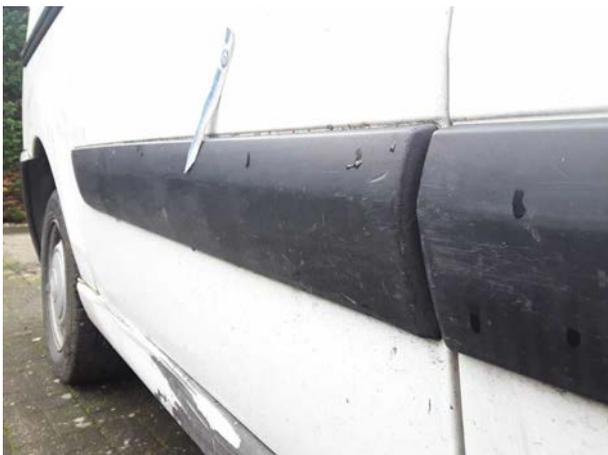
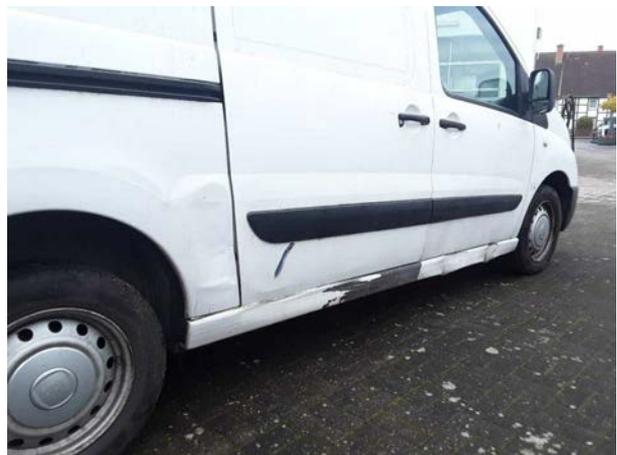
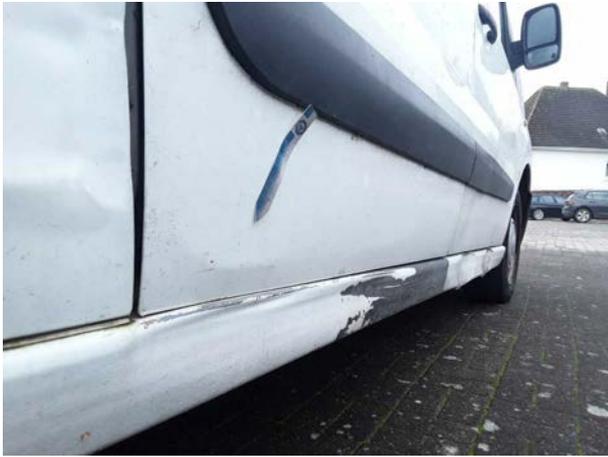
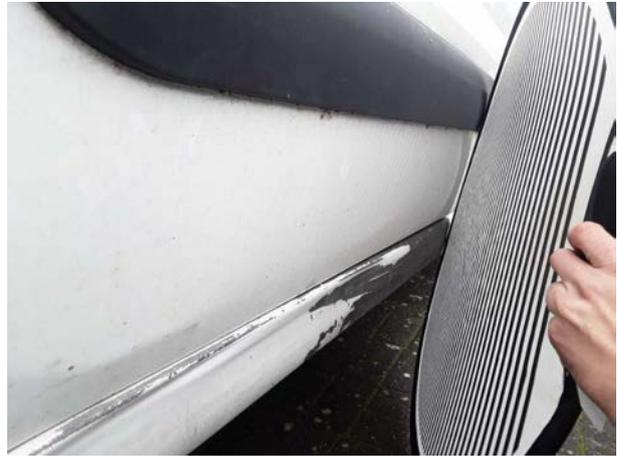
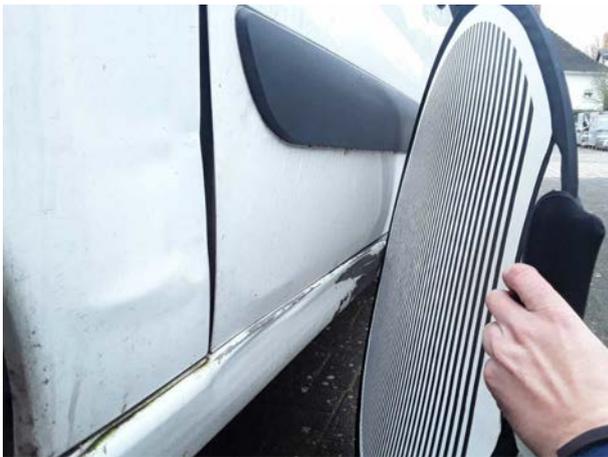
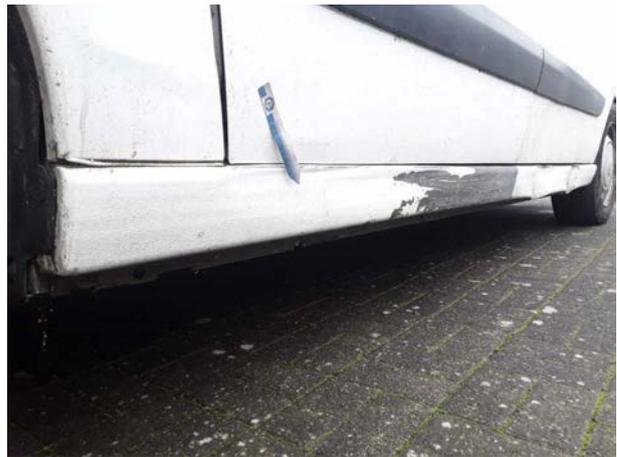
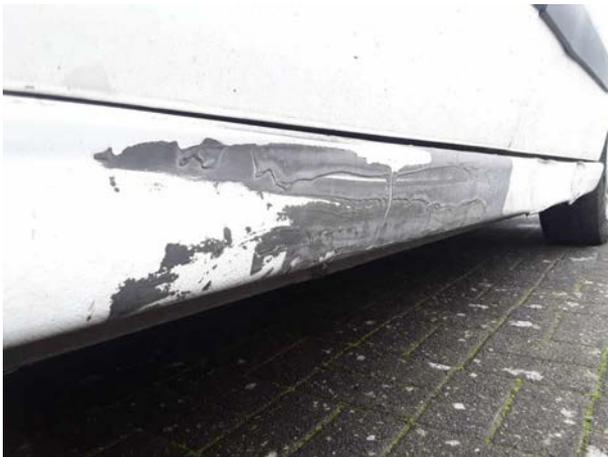
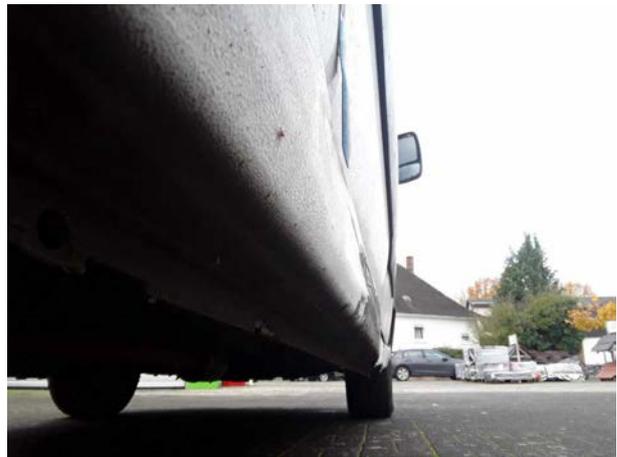
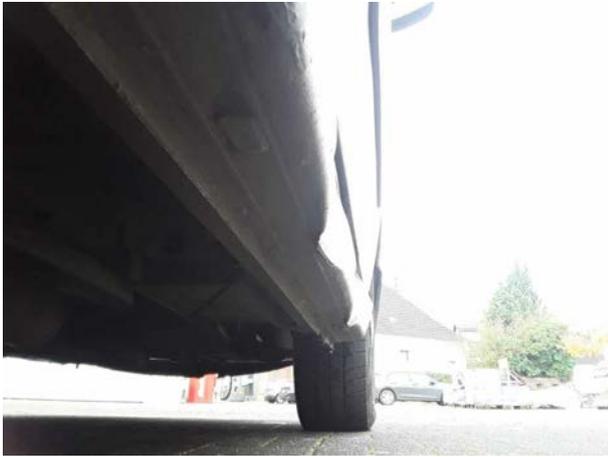
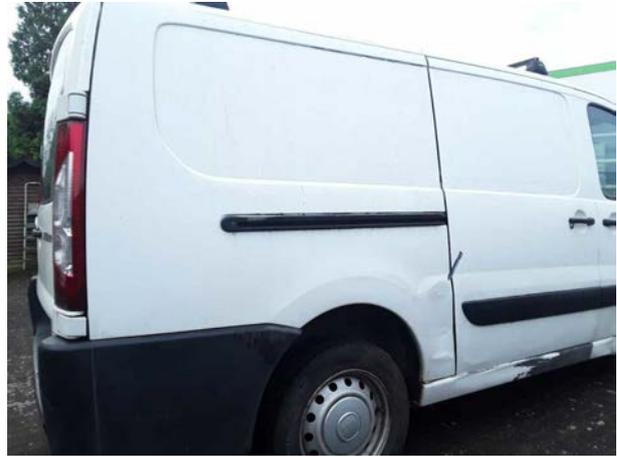
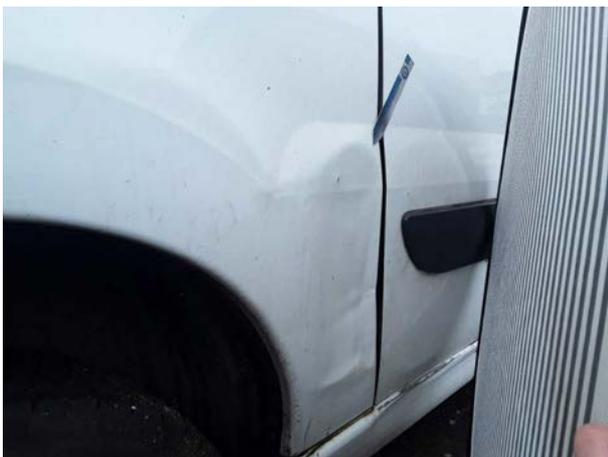
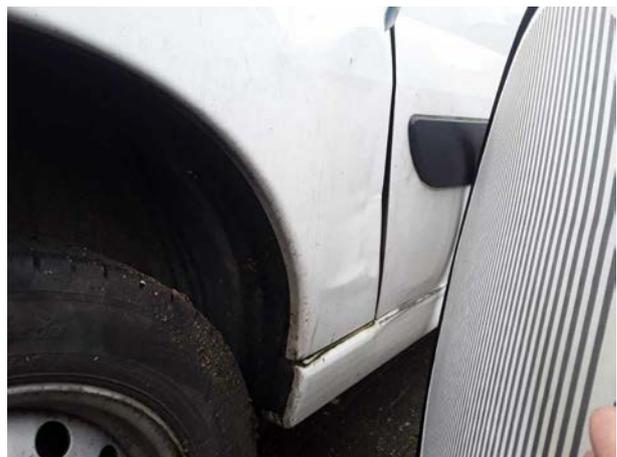
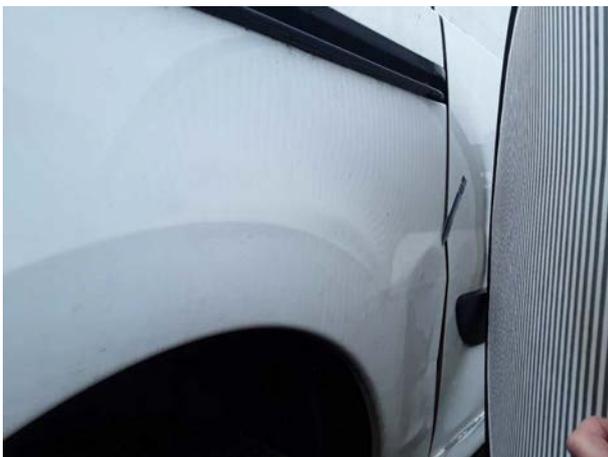
Nr.	Schadenort	Rep.Kosten
1	Seite rechts	5.535,09 €
Summe (netto):		5.535,09 €

Nr.	Schadenort	Wertminderung
1	Seite rechts	550,00 €
Summe (netto):		550,00 €

Unfall 1: Seite rechts
