## Zusatzdokument

### FFWGW-1 Mercedes-Benz 1422 F Drehleiter

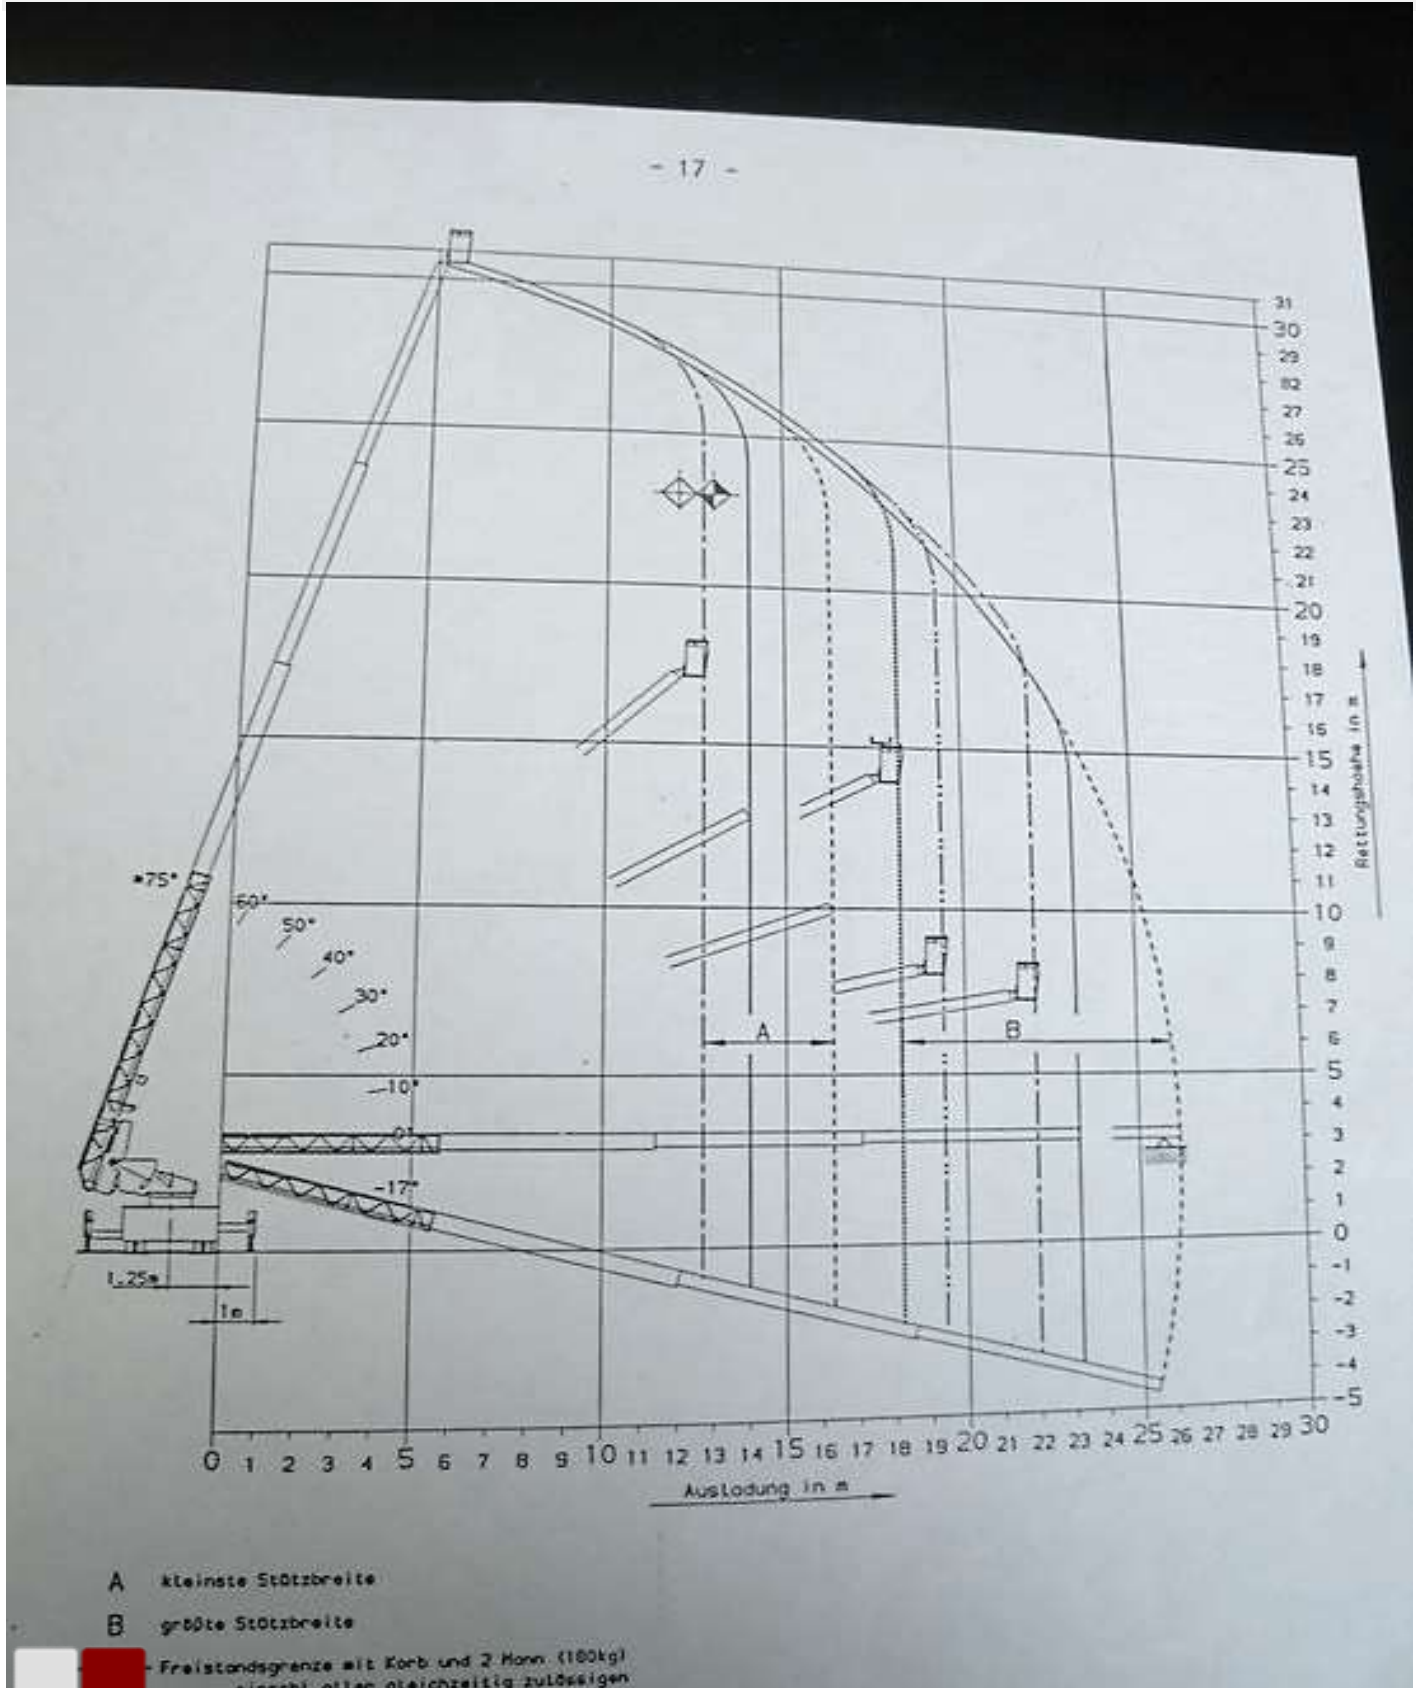
Diagramm Drehleiter:

- Drehleiter: Typ DLK 23-12, Bj. 1991
- Fahrzeug ist fahrbereit
- Prüfbücher für Fahrzeug und Drehleiter sind vorhanden
- Arbeitsbereich der Drehleiter 25-31 Meter (siehe auch nachfolgendes Diagramm hier im Zusatzdokument).
