Bewertungsgutachten

Sonderkennzeichen FIN 58148

Fahrzeugart	Lastkraftwagen
Hersteller	MERCEDES-BENZ (D)
Typ / Verkaufsbezeichnung	1722 AK / MK WDB 652 Typ 17..
Aufbauart	Kipper / dreiseitig
HSN / TSN	0708 / 613
Fahrzeug-Ident.-Nr.	WDB65233615758148
Leergewicht	7485 kg

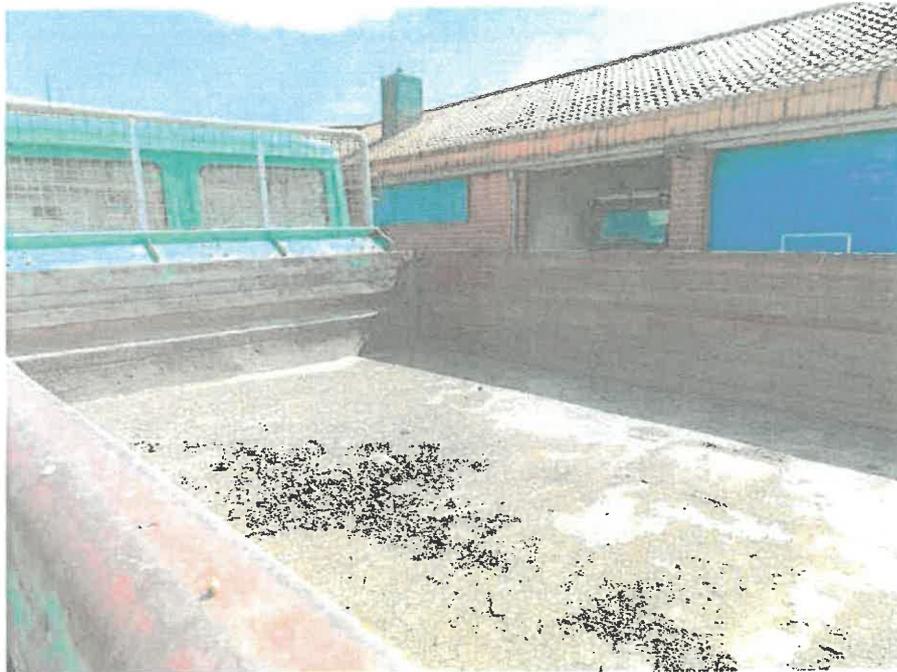
- Diverse massive Korrosionsspuren am Chassis und Aufbau, instandsetzen (Bild 13)
- Verkleidungen Fahrerhaus beschädigt, instandsetzen
- Zentralschmierung stillgelegt, instandsetzen
- Harter Motorlauf (Aufhängung Motor), instandsetzen
- Diverse Anbauteile beschädigt, instandsetzen (Bild 14)

Bild 13 : Diverse massive Korrosionsspuren am Chassis und Aufbau

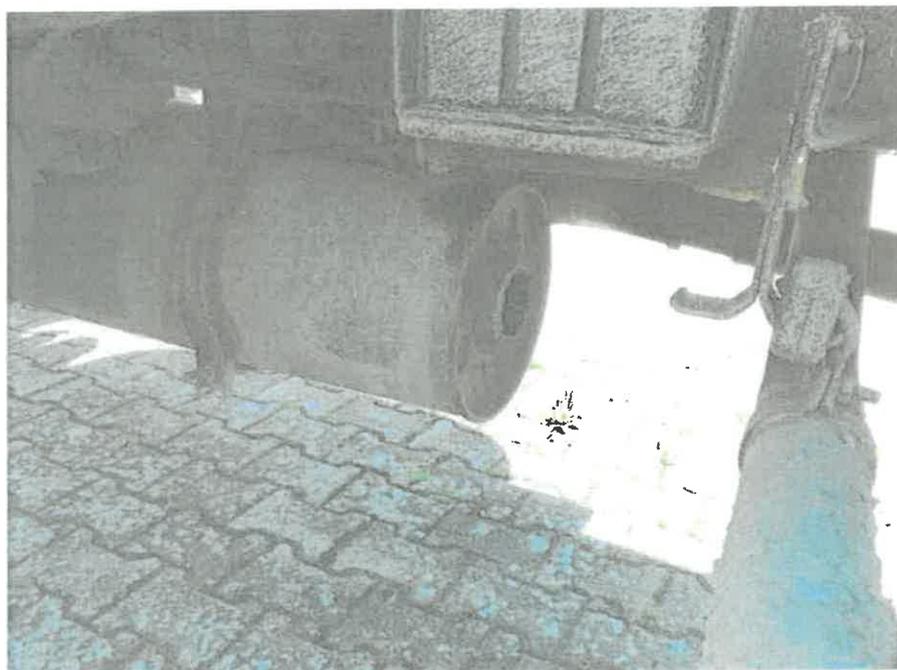
Bild 14 : Diverse Anbauteile beschädigt
