## Bewertungsgutachten

**GDB A117**

| Hersteller | IVECO |
| Aufbauart | Feuerwehrfahrzeug / Löschfahrzeug LF 8 |

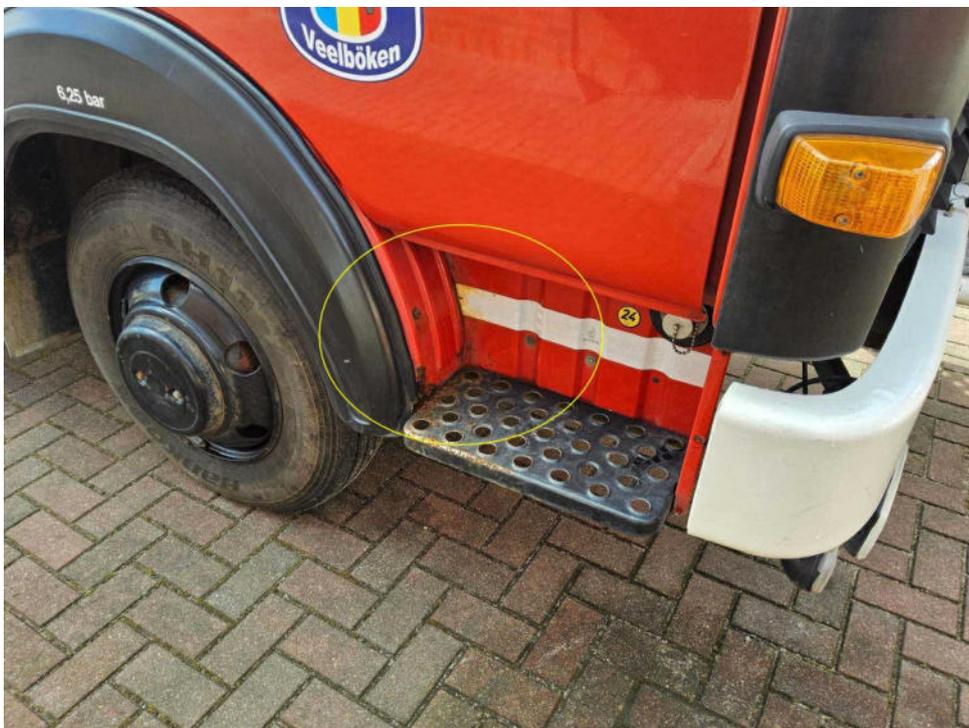
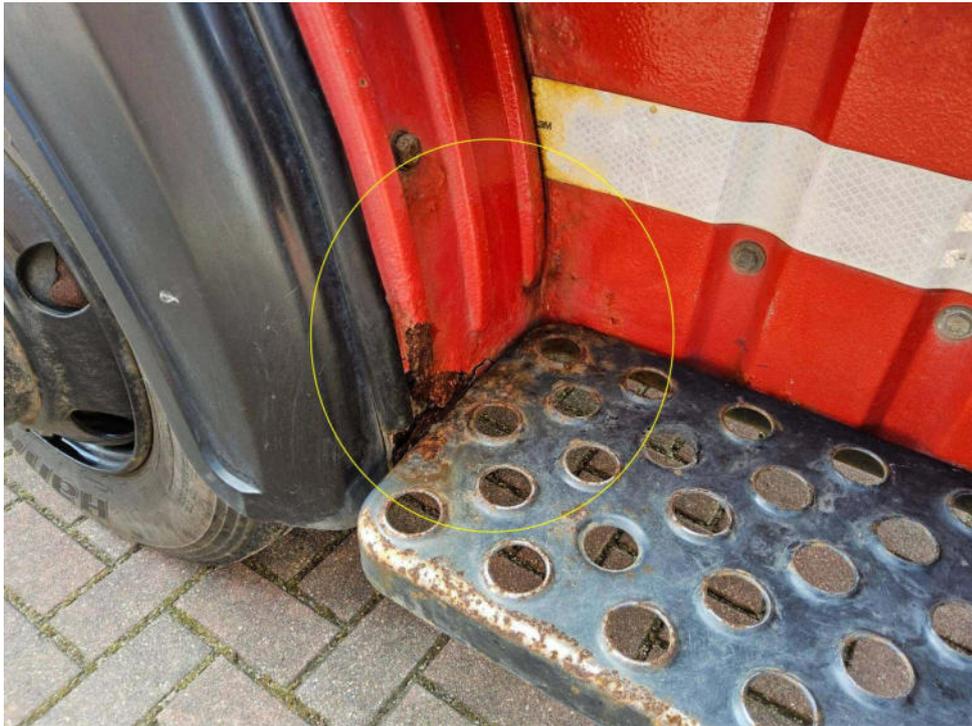
Bild 14 : Einstieg vorne rechts Rostansatz

Bild 15 : Einstieg vorne rechts Rostansatz

- Einstieg vorne rechts Rostansatz, instandsetzen (Bild 14, 15)
