Gutachten

| Betreff | Zustandsbericht |

| Fahrzeugart | Anhänger f. PKW | | |
| Modell / Verkaufsbezeichnung | (Krause Hasbergen ESKA) mit Fasssauna | | |

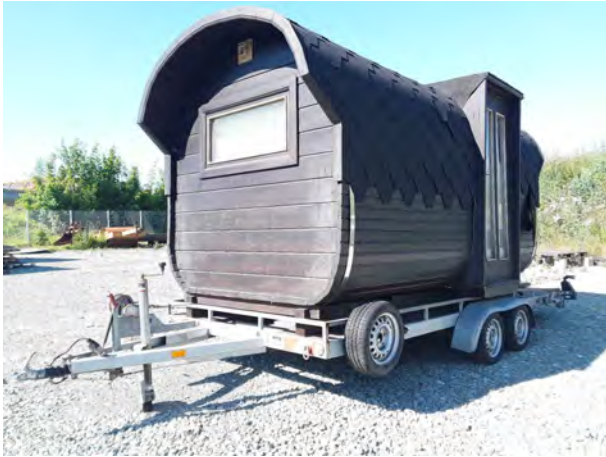
Abbildung 1: Schräg vorne

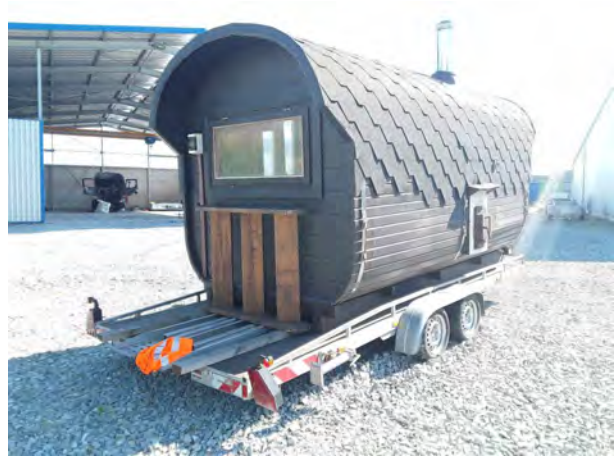
Abbildung 2: Schräg hinten

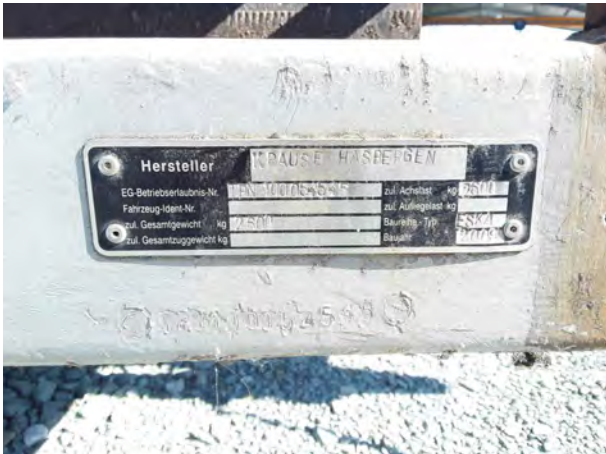
Abbildung 3: FIN

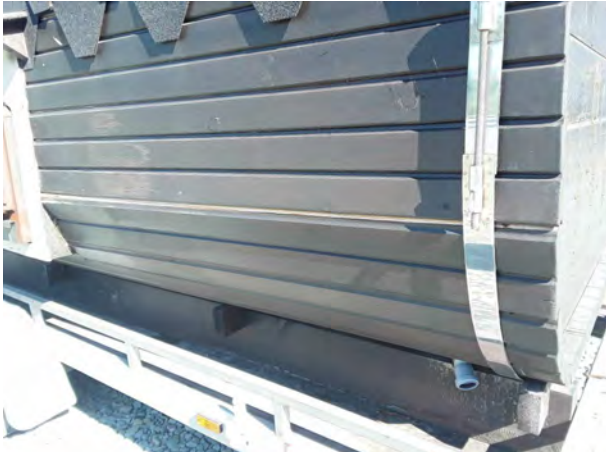
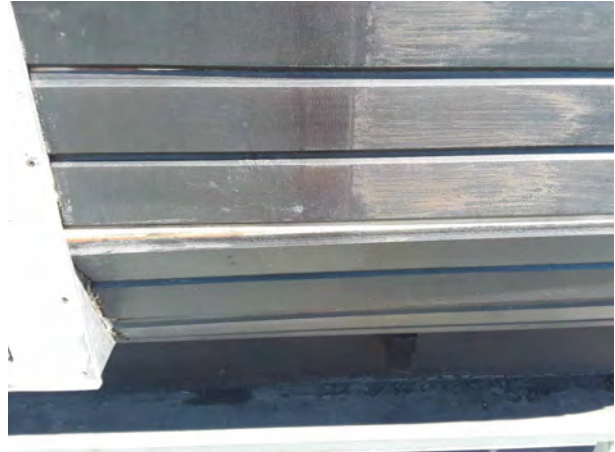
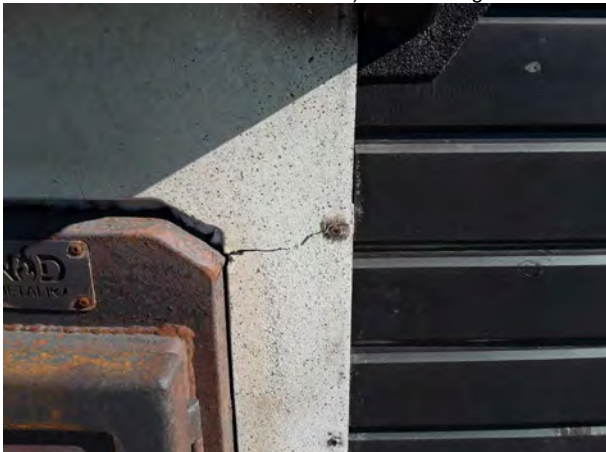
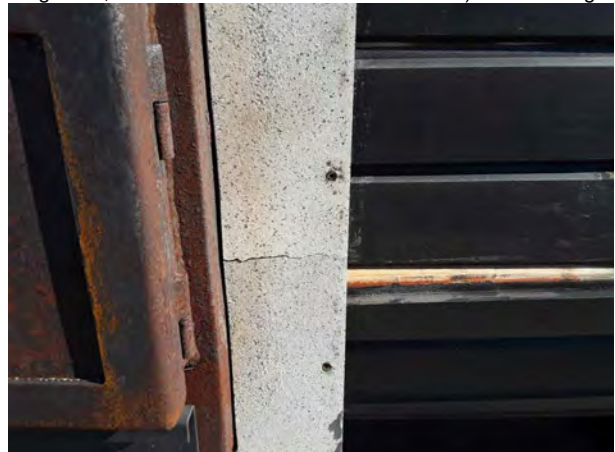
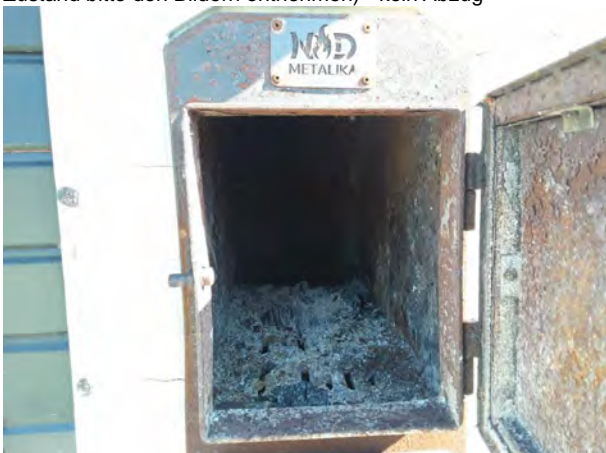
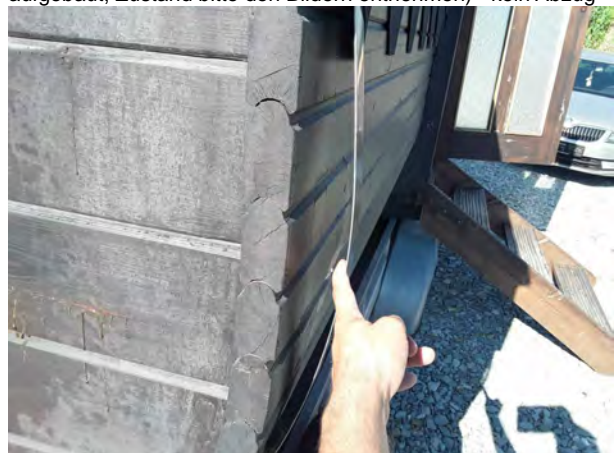
| Nr. | Bauteilgruppe | Beschreibung | Rep.Kosten |
|---|---|--|---|
| 1 | Sonstiges | Sonstiges (Fass-Sauna aufgebaut, Zustand bitte den Bildern entnehmen) - kein Abzug | 0,00 € |

Beschadigung 1: Sonstiges: Sonstiges (Fass-Sauna aufgebaut, Zustand bitte den Bildern entnehmen) - kein Abzug

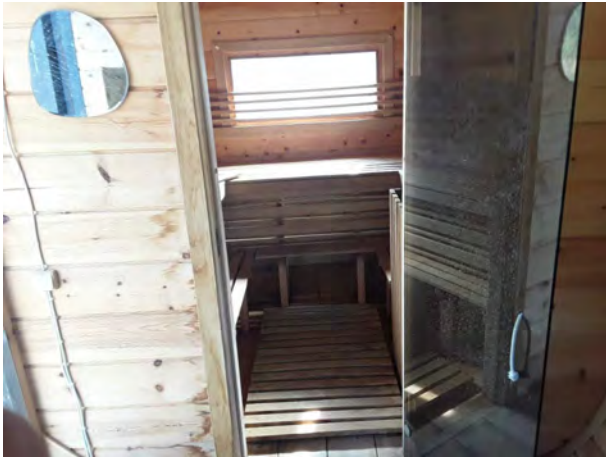
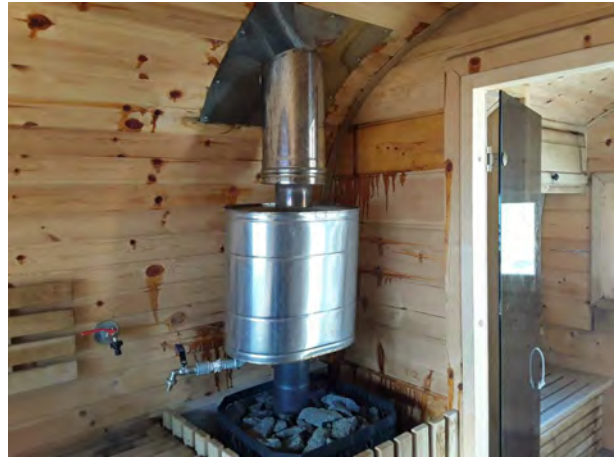
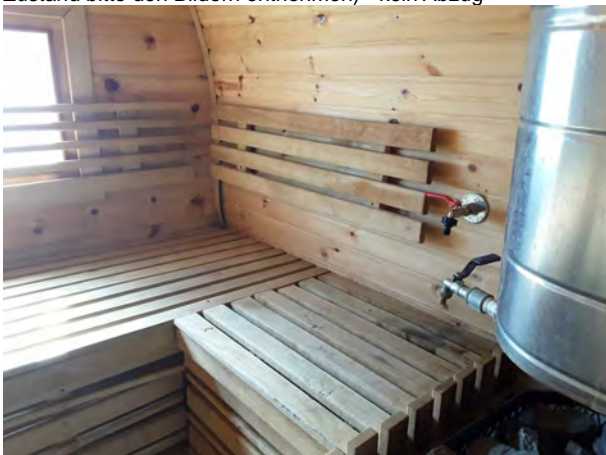
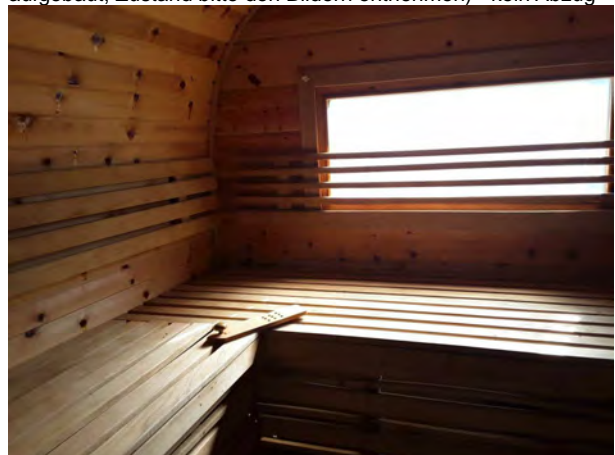
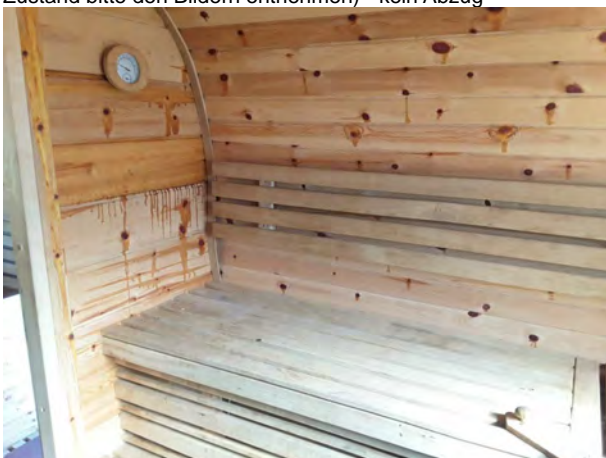
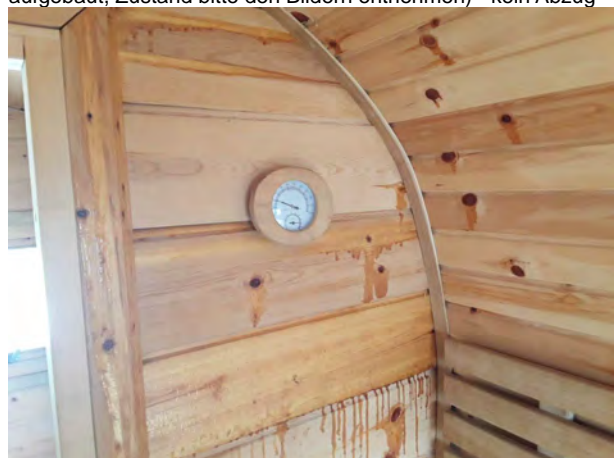
Beschädigung 1: Sonstiges: Sonstiges (Fass-Sauna aufgebaut, Zustand bitte den Bildern entnehmen) - kein Abzug

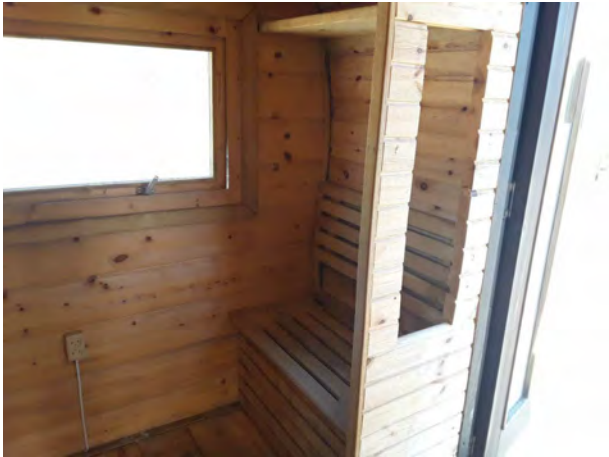
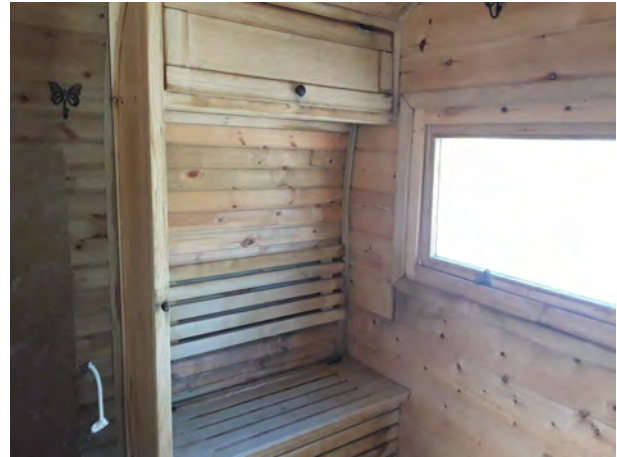
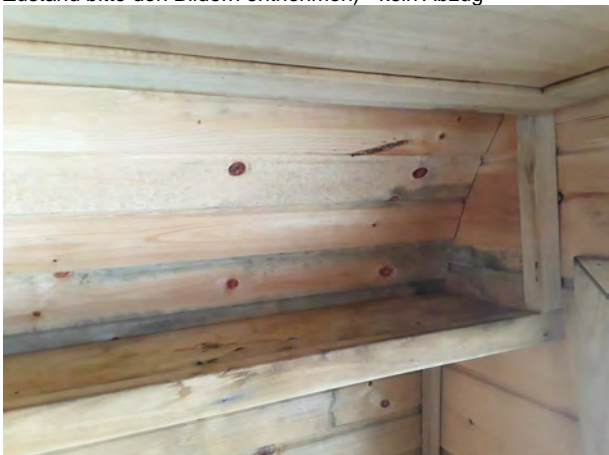
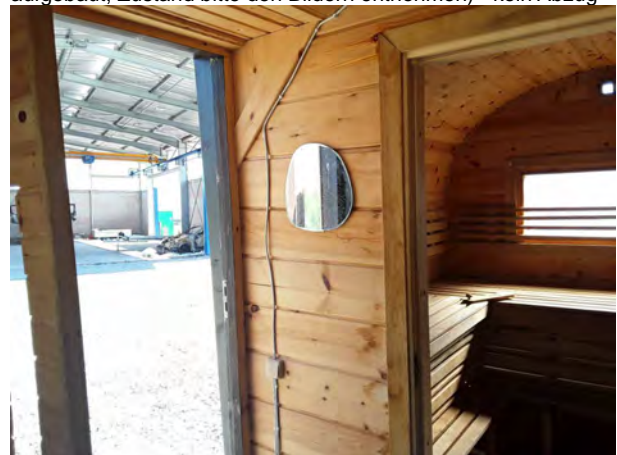
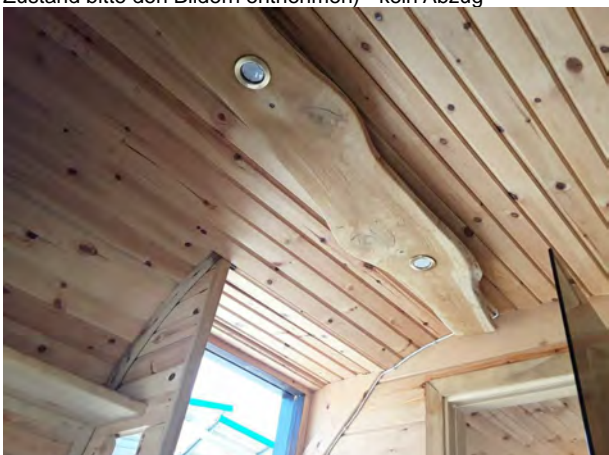
Beschädigung 1: Sonstiges: Sonstiges (Fass-Sauna aufgebaut, Zustand bitte den Bildern entnehmen) - kein Abzug

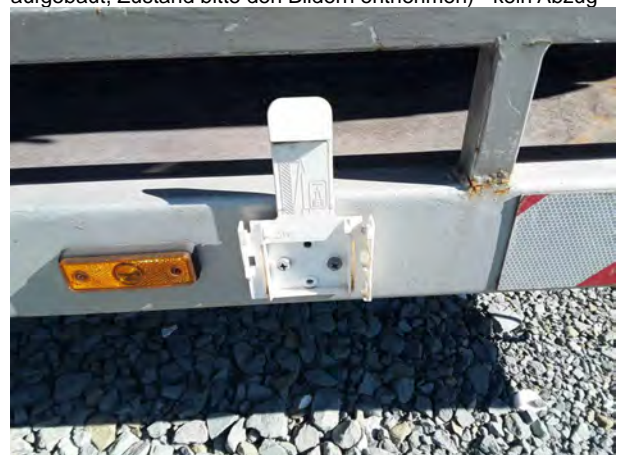
| Nr. | Bauteilgruppe | Beschreibung | Rep.Kosten |
|---|---|--|---|
| 2 | Sonstiges | Sonstiges (Unterlegkeil) - fehlt - erneuern | 10,00 € |

Beschädigung 2: Sonstiges: Sonstiges (Unterlegkeil) - fehlt - erneuern

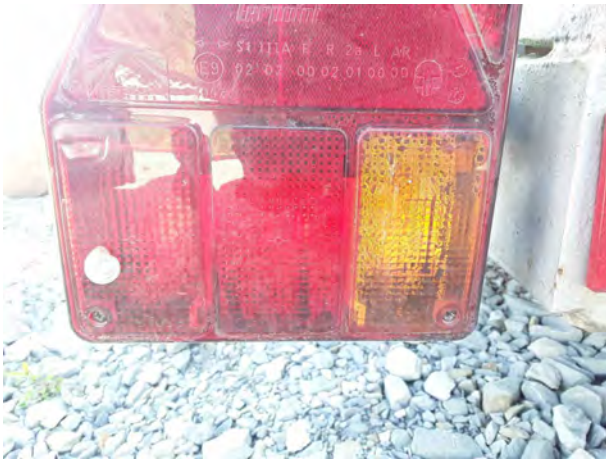
| Nr. | Bauteilgruppe | Beschreibung | Rep.Kosten |
|---|---|--|---|
| 5 | Heckleuchte | Heckleuchte links - undicht - erneuern | 80,00 € |

Beschädigung 5: Heckleuchte: Heckleuchte links - undicht - erneuern

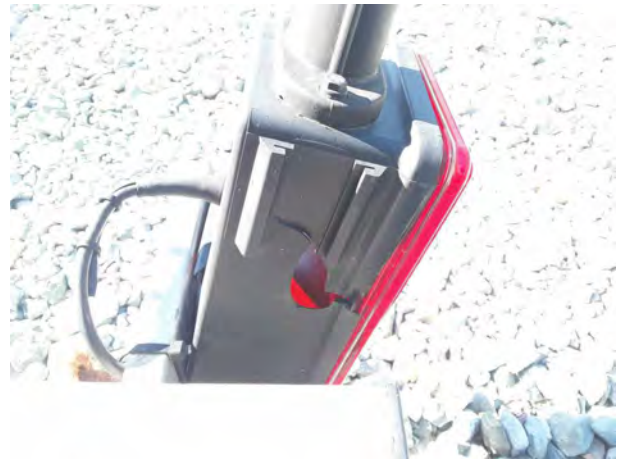
| Nr. | Bauteilgruppe | Beschreibung | Rep.Kosten |
|---|---|--|---|
| 6 | Heckleuchte | Heckleuchte rechts - gebrochen / gerissen - erneuern | 80,00 € |

Beschädigung 6: Heckleuchte: Heckleuchte rechts - gebrochen / gerissen - erneuern

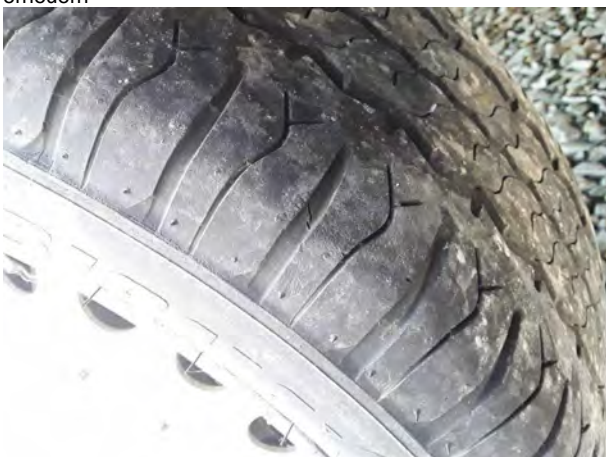
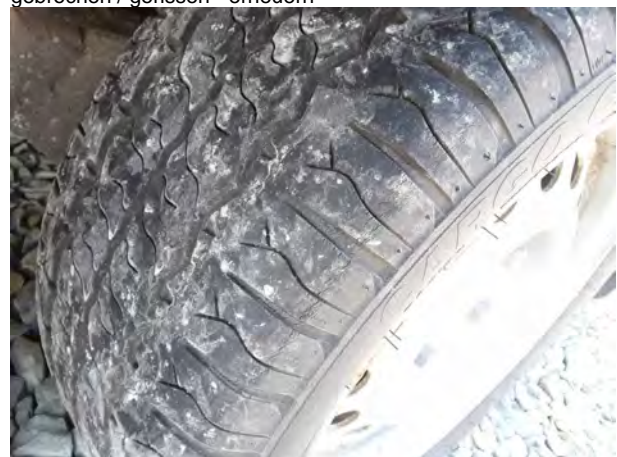
Verkehrssicherheit Räder Nicht verkehrssicher

| Nr. | Bauteilgruppe | Beschreibung | Rep.Kosten |
|---|---|--|---|
| 7 | Rad/Reifen | Reifen vorn links (+ hinten links) - porös / rissig - erneuern | 220,00 € |

Beschädigung 7: Rad/Reifen: Reifen vorn links (+ hinten links) - porös / rissig - erneuern

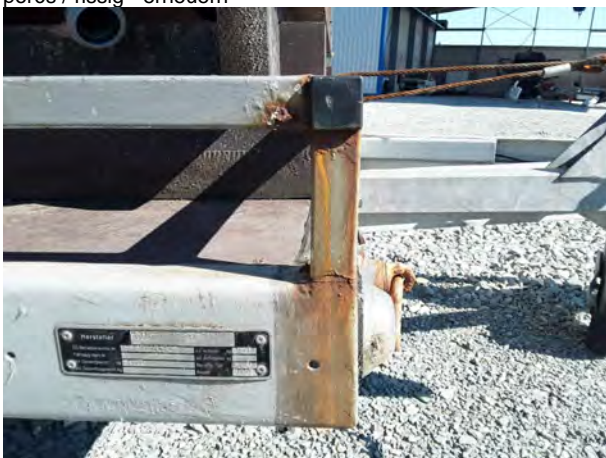
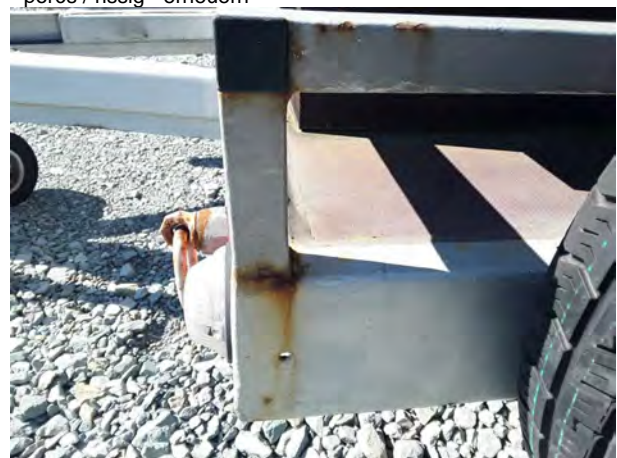
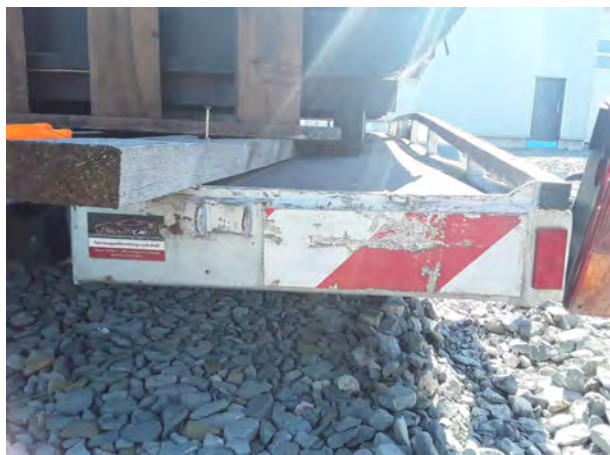
| Nr. | Bauteilgruppe | Beschreibung | Rep.Kosten |
|---|---|--|---|
| 8 | Sonstiges | Fahrzeug (Rahmen) - Korrosion - instandsetzen | 350,00 € |

Beschädigung 8: Sonstiges: Fahrzeug (Rahmen) - Korrosion - instandsetzen

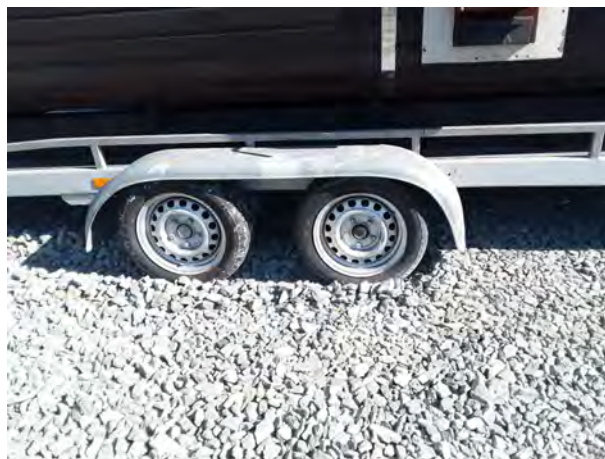
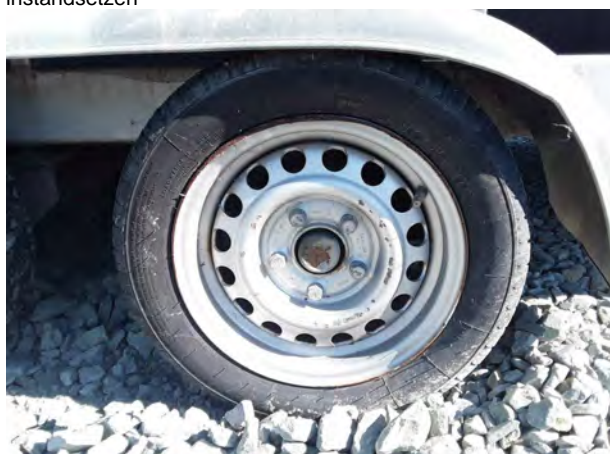
| Nr. | Bauteilgruppe | Beschreibung | Rep.Kosten |
|---|---|--|---|
| 9 | Bremsanlage | Bremsanlage (Rad vorne rechts sitzt fest, Zusatzkosten möglich) - Funktion / Zulässigkeit - Diagnose durchführen | 350,00 € |

Beschädigung 9: Bremsanlage: Bremsanlage (Rad vorne rechts sitzt fest, Zusatzkosten möglich) - Funktion / Zulässigk...
