## Bewertungsgutachten

**Sonderkennzeichen** THW 8364 **FIN** WVGZZZ1TXPW011343

Fahrzeugart	Personenkraftwagen
Hersteller	VOLKSWAGEN-VW
Typ / Verkaufsbezeichnung	1T / Touran 2.0 TDI SCR (BlueMotion Technology) DSG Comfortline

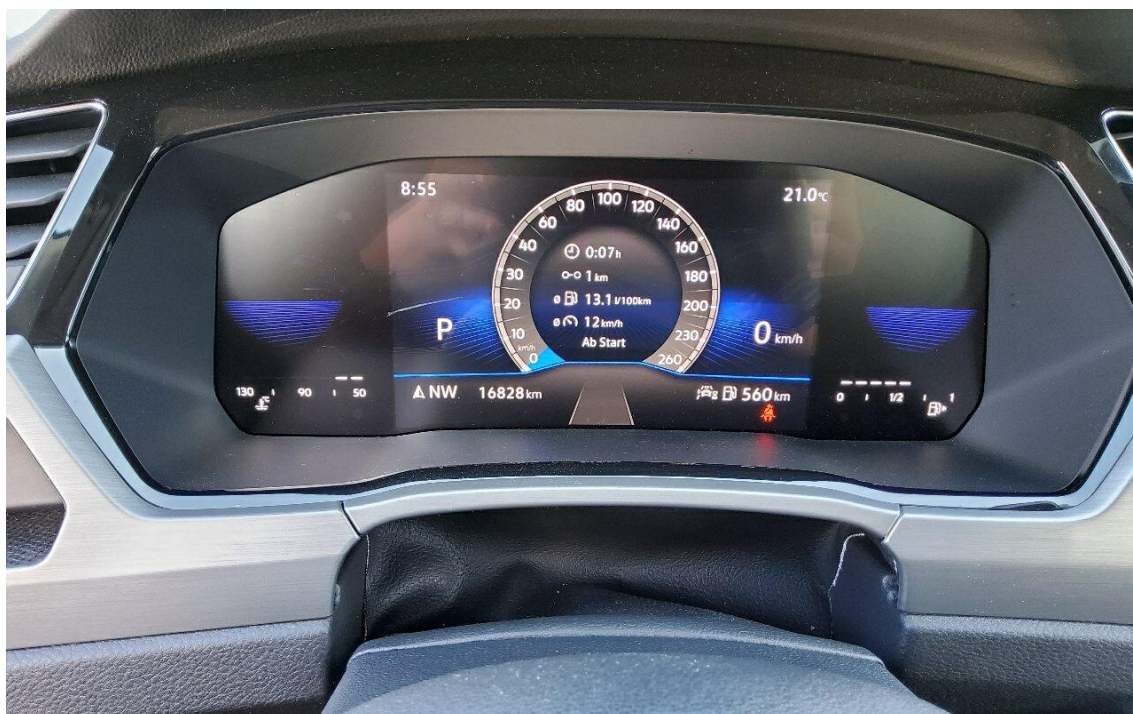
Bild 4 : Kombiinstrument

Aufbauart	Van
HSN / TSN	0603 / BWS
Fahrzeug-Ident.-Nr.	WVGZZZ1TXPW011343
Türen	4
Sitzplätze	5
Farbe	Weiß
Lackierung	Uni
Polster / Farbe	Stoff / Anthrazit
Energiequelle / Kraftstoff	Diesel
Motorart / Zylinderanzahl	Reihenmotor / 4
Leistung / Hubraum	110 kW / 1968 cm <sup>3</sup>
Schadstoffklasse	EURO6;WLTP;AP;PI/CI; M, N1 I
Getriebe / Gänge	Automatik / 7
Felgen	Leichtmetall
Km-Stand abgelesen	16.828
