Bewertungsgutachten

Sonderkennzeichen **THW 9668** **FIN** **WVGZZZ1T5PW011461**

Fahrzeugart	Personenkraftwagen
Hersteller	VOLKSWAGEN-VW
Typ / Verkaufsbezeichnung	1T / Touran 2.0 TDI SCR (BlueMotion Technology) DSG Comfortline
Aufbauart	Van
HSN / TSN	0603 / BWS
Fahrzeug-Ident.-Nr.	WVGZZZ1T5PW011461
Türen	4
Sitzplätze	7
Farbe	Weiß
Lackierung	Uni
Polster / Farbe	Stoff / Anthrazit
Energiequelle / Kraftstoff	Diesel
Motorart / Zylinderanzahl	Reihenmotor / 4
Leistung / Hubraum	110 kW / 1968 cm ³
Schadstoffklasse	EURO6;WLTP;AP;PI/CI; M, N1 I
Getriebe / Gänge	Automatik / 7
Felgen	Leichtmetall
Km-Stand abgelesen	26.894

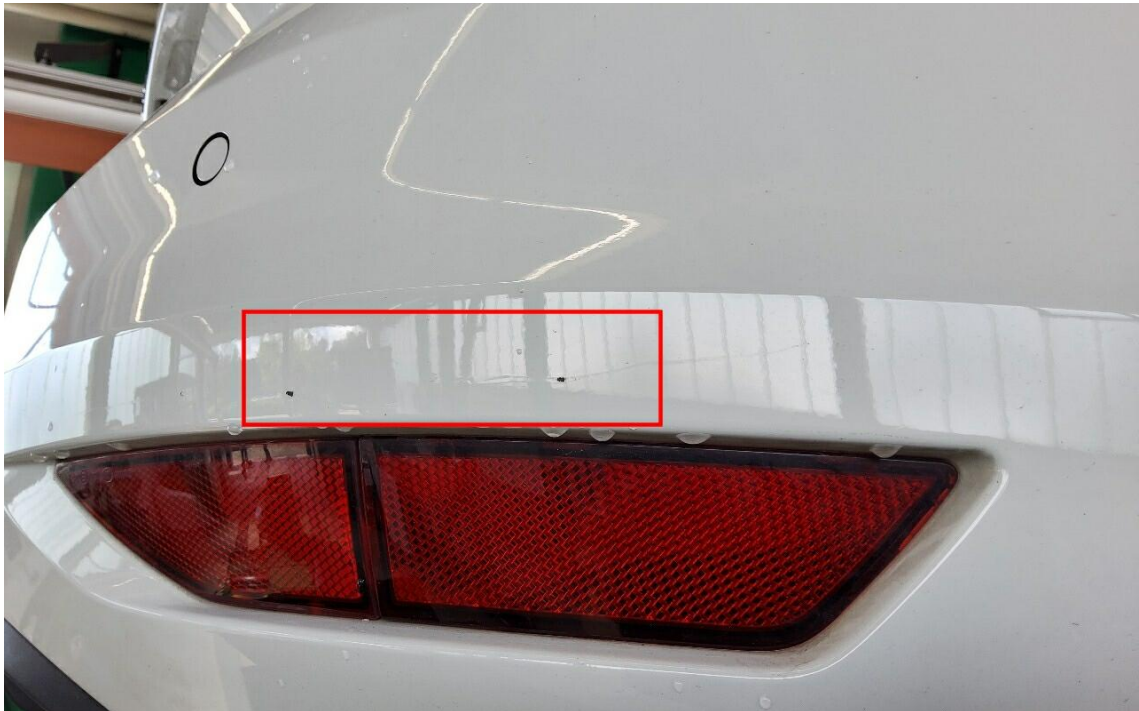
Bild 5 : Stoßfänger hinten rechts verschrammt, auslegen und polieren

Stoßfänger hinten rechts verschrammt, auslegen und polieren, smart repair (Bild 5).
