FAHRZEUGBEWERTUNG

2406-TS-2079

Amtl. Kennzeichen: HI-DF 112
Hersteller: Mercedes-Benz
Typ: LK 1124 AF
Fahrzeughalter: Gemeinde Diekholzen
Alfelder Straße 5
31199 Diekholzen

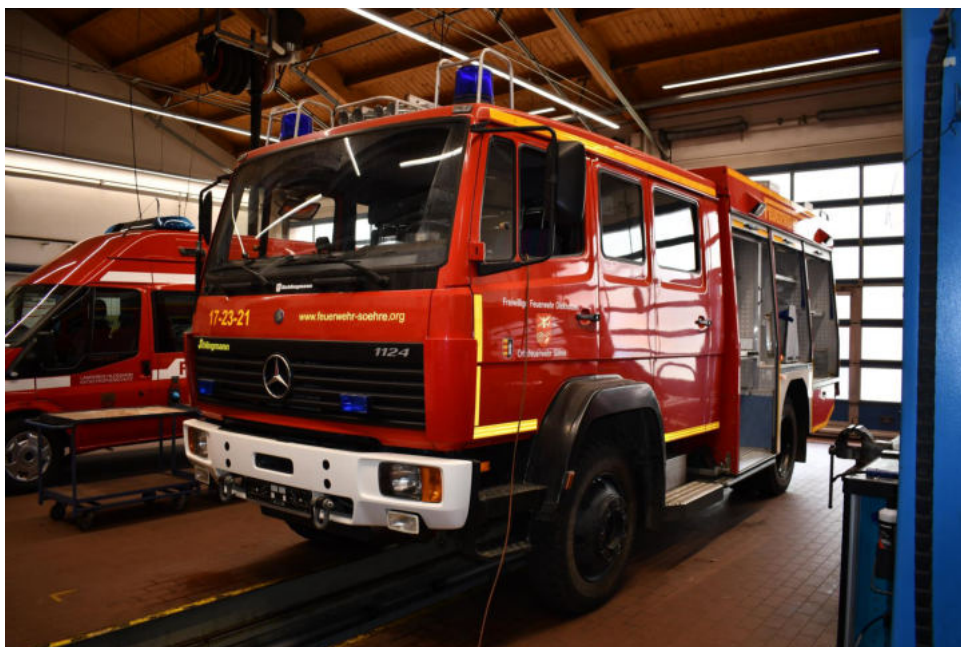
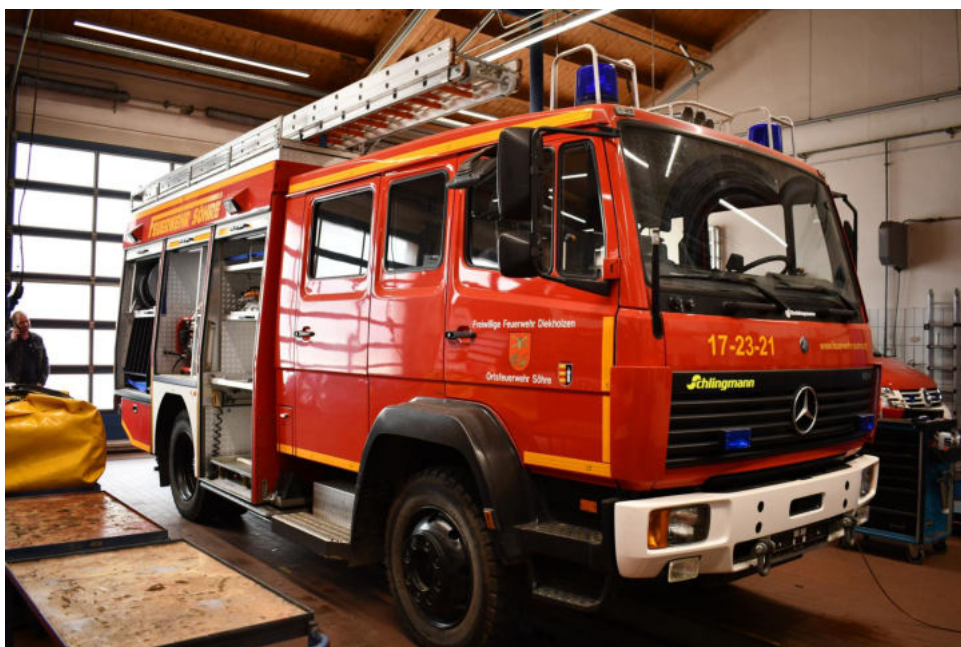
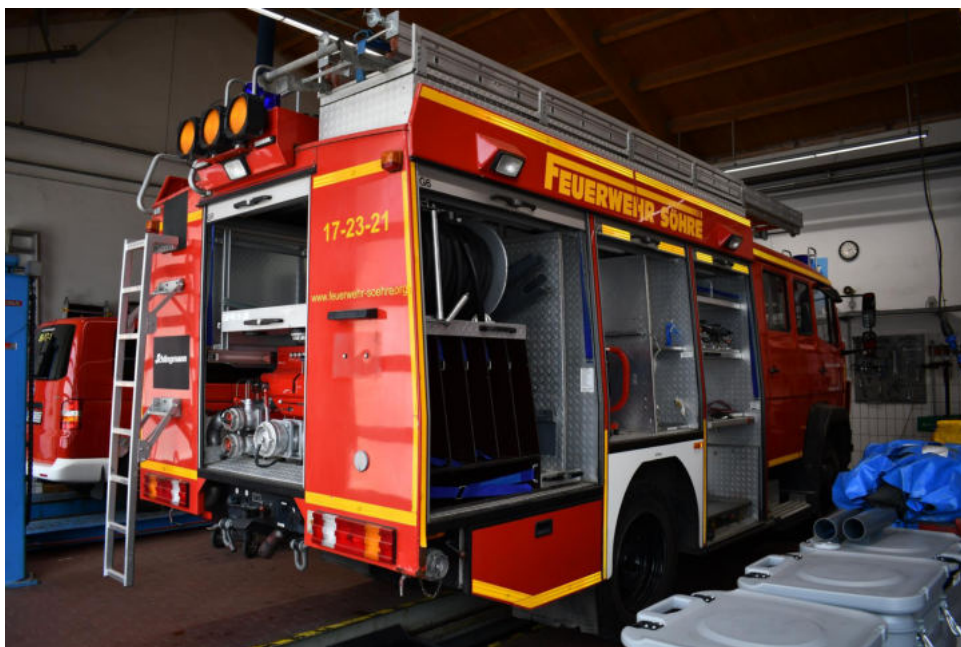
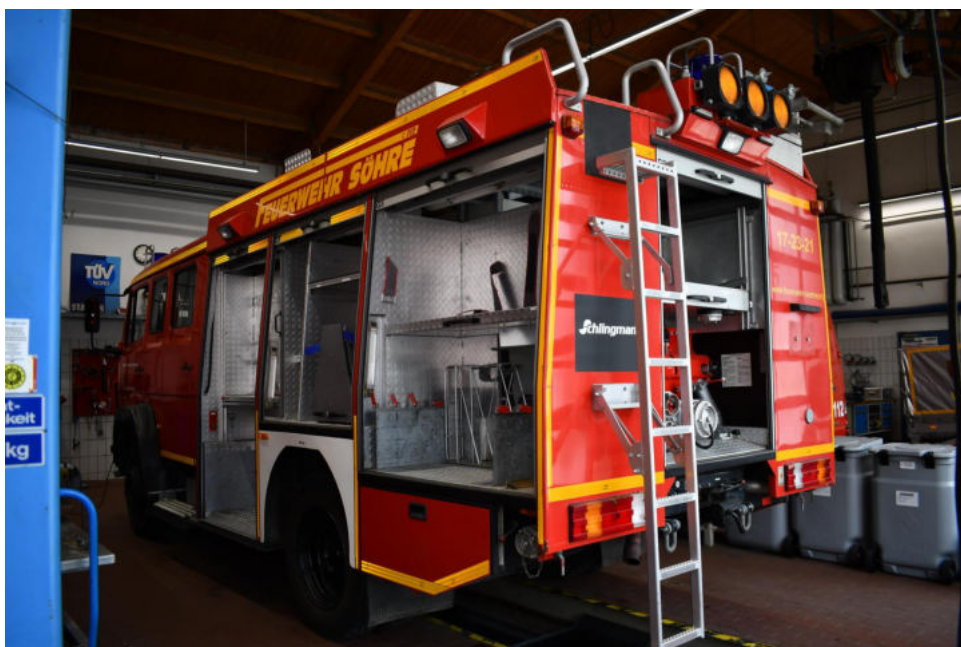
Bild Nr.	Ausführungen
01-04	Übersichtsaufnahmen
05	zeigt Motorraum
06-08	zeigt Innenraum
09-12	zeigt Fahrzeugaufbau
13-14	zeigt Unterboden
15	zeigt Laufleistung
16	zeigt Typenschild Fahrgestell
17	zeigt Typenschild Fahrzeugaufbau
18	zeigt Typenschild des im Fahrzeugaufbau verbliebenen Hochleistungsentlüfters
19-20	Türkanten der linken Türen angeschlagen
21-22	Stoßfänger vorn angeschrammt
23-24	Türkanten der rechten Türen angeschlagen
25-28	Korrosionsschäden an der Heckwand des Fahrzeugaufbaus
29-30	Getriebe ölfeucht
