Bewertungsgutachten

BM EV221

Zusammenfassung und Ergebnis

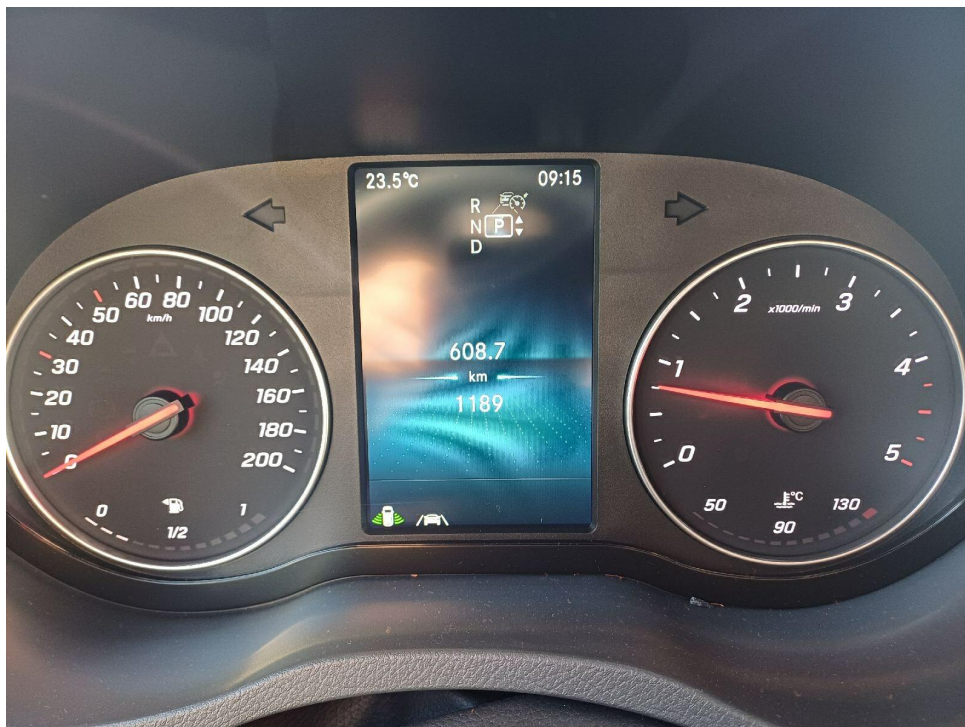
Bild 6 : Kombiinstrument

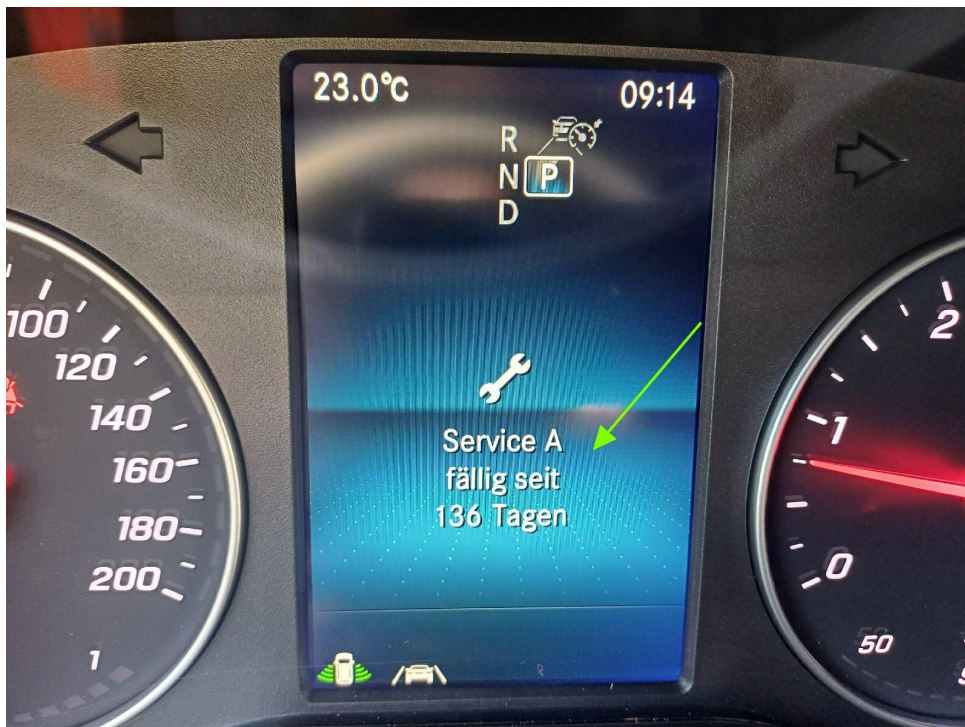
Bild 8 : Wartung überfällig laut Bordcomputer, durchführen

- Wartung überfällig laut Bordcomputer, durchführen (Bild 8)
