Bewertungsgutachten

C FS51

VF1JLARA68V329719

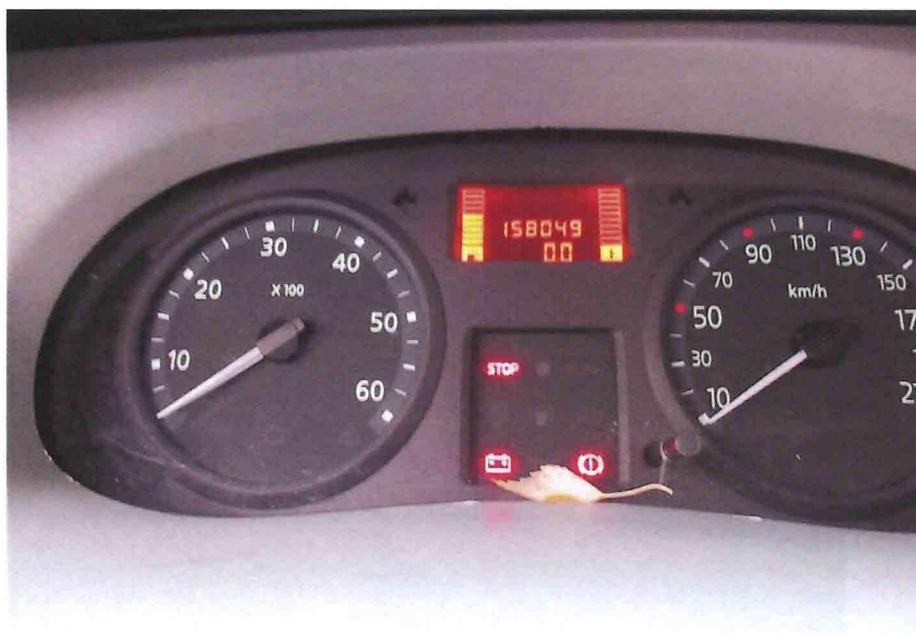
Bild 4 : Kombiinstrument

Fahrzeugart	Personenkraftwagen
Hersteller	RENAULT (F)
Typ / Verkaufsbezeichnung	JL / Trafic II Passenger
Aufbauart	Mehrzweckfahrzeug
HSN / TSN	3333 / APJ
Fahrzeug-Ident.-Nr.	VF1JLARA68V329719
zul. Gesamtmasse	2940 kg
Maße über alles L / B / H	4782 / 1904 / 1940 (mm)
Radstand	3098
Türen	4
Sitzplätze	8
Farbe	Blau
Lackierung	Uni
Polster	Stoff
Energiequelle / Kraftstoff	Diesel
Motorart / Zylinderanzahl	Reihenmotor / 4
Leistung / Hubraum	84 kW / 2464 cm ³
Schadstoffklasse	98/69/EG III;B
Getriebe / Gänge	Schaltgetriebe / 6
Felgen	Stahl mit Radzierblende
Km-Stand abgelesen	158.949
