Erftverband Abteilung Finanzen  
Am Erftverband 6  
50126 Bergheim

## Bewertungsgutachten

**BM EV797**

Fahrzeugart	Lastkraftwagen
Hersteller	Daimler (D)
Typ / Verkaufsbezeichnung	906 OK 50/4x4 / 513 CDI Sprinter 4x4 906.253
Aufbauart	Kipper
HSN / TSN	1313 / BKV
Fahrzeug-Ident.-Nr.	WDB9062531N498535
Leergewicht	3070 kg
zul. Gesamtmasse	5000 kg
Maße über alles L / B / H	6280 / 2150 / 2770 (mm)
Achsen / angetr.Achsen	2 / 2

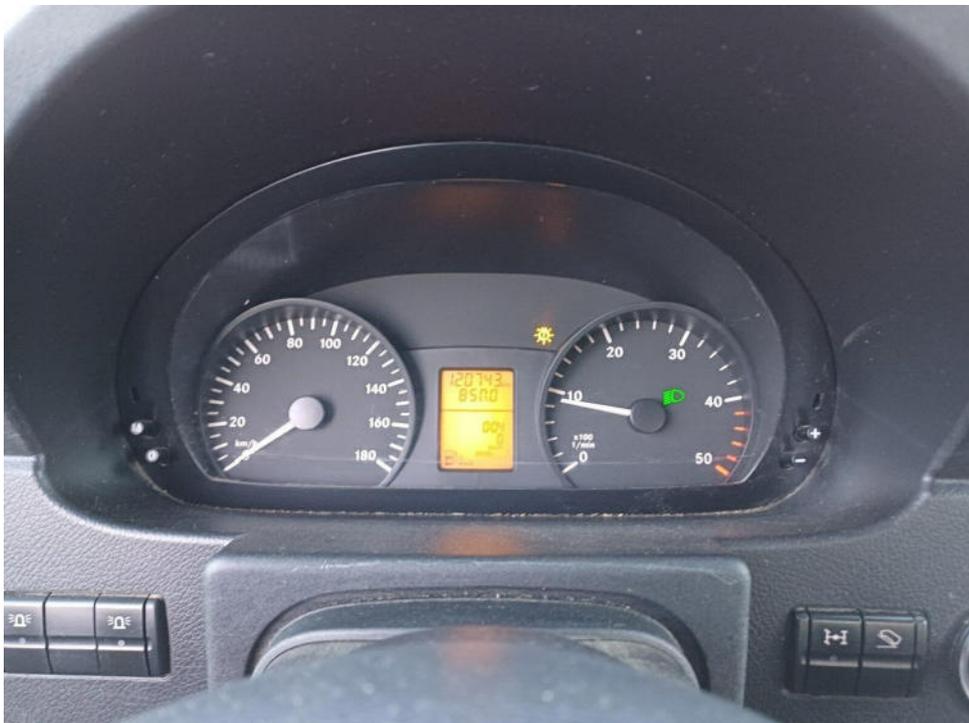
Bild 6 : Kombiinstrument

Abgesehen von den beschriebenen Schäden/Mängeln weist das Fahrzeug/Objekt einen, bezogen auf Alter und Nutzung, üblichen Gesamtzustand auf. Der Wartungsnachweis ist lückenhaft. Letzte Wartung erfolgte am 01.06.2018 bei Kilometerstand 75.695.
