**Gutachten-Nr. 447525**

## Fahrzeugbewertung

Amtliches Kennzeichen	S-LW 1314
Fahrzeugidentnummer	WV1ZZZ2KZEX028152
Fahrzeugart	Fz.z.Gü.bef. b. 3,5 t (N1)
Aufbaubeschreibung	Van 3-türig (BB)
Fahrzeughersteller	VOLKSWAGEN-VW (0603)
Typ	2KN (AZH)
Verkaufsbezeichnung	Caddy 2.0 TDI 4MOTION Maxi
Antriebsart	Diesel OBD
Emissionsklasse	EURO5;L;PI/CI; N1 II (35L0)
Leistung	81 kW
Hubraum	1968 ccm
Farbe	candy white (b9a) metallic
Erstzulassung	10.09.2013
Letzte Zulassung	10.09.2013
Nächste HU	September 2025
Anzahl Vorbesitzer	0, angegeben
Leermasse	1.616 kg
Nutzlast	734 kg
zulässige Gesamtmasse	2.350 kg
Sitz- / Stehplätze	2/0
Laufleistung	245.822 km abgelesen 245.822 km angegeben
Bemerkung	Umweltplakette: grün
<b>Bereifung</b>	
Vorderachse	205/55 R16 94H Dunlop Winter Response 5 Links 4,0 WO Rechts 4,0 WO
Hinterachse	205/55 R16 94H Dunlop Winter Response 5 Links 4,0 WO Rechts 4,0 WO
	<b>Legende: WO = Winterreifen</b>
Serienausstattung	Anti-Blockier-System (ABS), Antriebs-Schlupfregelung (ASR), Antriebsart: Allradantrieb, Außenspiegel asphärisch, links, Außenspiegel konvex, rechts, Bremsassistent, Elektron. Differentialsperre (EDS), Elektron. Stabilitäts-Programm (ESP), Fahrassistenz-System

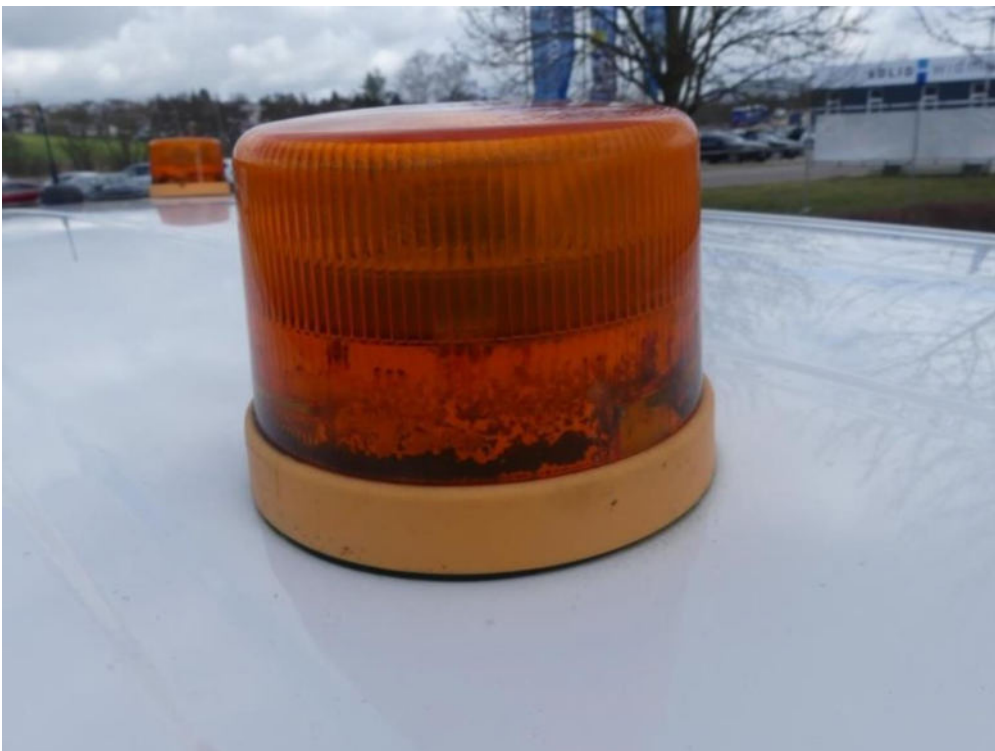
**Bild 6**

- Rundumleuchte

- AUFBEREITEN SCHEINWERFER VORNE RECHTS
- DELLEN SANFT INSTANDSETZTEN
- ENTFERNUNG FOLIERUNG
- ERNEuern FRONTSCHIEBE
- KOTFLÜGEL RECHTS INSTANDSETZTEN
- REPARATUR SITZBEZUG
- RÜCKRÜSTUNG RUNDUMLEUCHTEN
- SCHWELLER RECHTS INSTANDSETZTEN
- SEITENWAND LINKS ROSTBEHANDLUNG

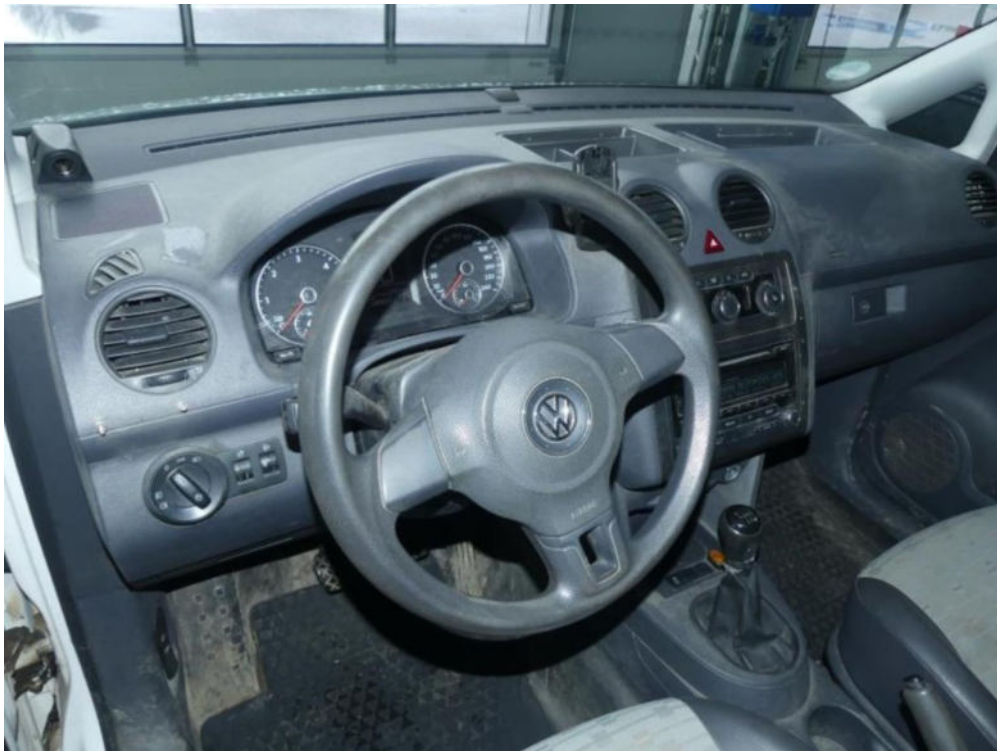
**Bild 8**

- Armaturenbrett
