## Bewertungsgutachten

**FIN WVVZZZ3CZAE094286**

Aktenzeichen	2031-01#2023/147-PV1
Auftraggeber	Polizeipräsidium Trier Trier, Salvianstr. 9, 54290 Trier
Ihr Auftrag vom	27.02.2024, per e-Mail durch Frau
Besichtigung	29.02.2024 um 10:30 Autohilfe Buschmann GmbH, Ottostr. 3, 54294 Trier

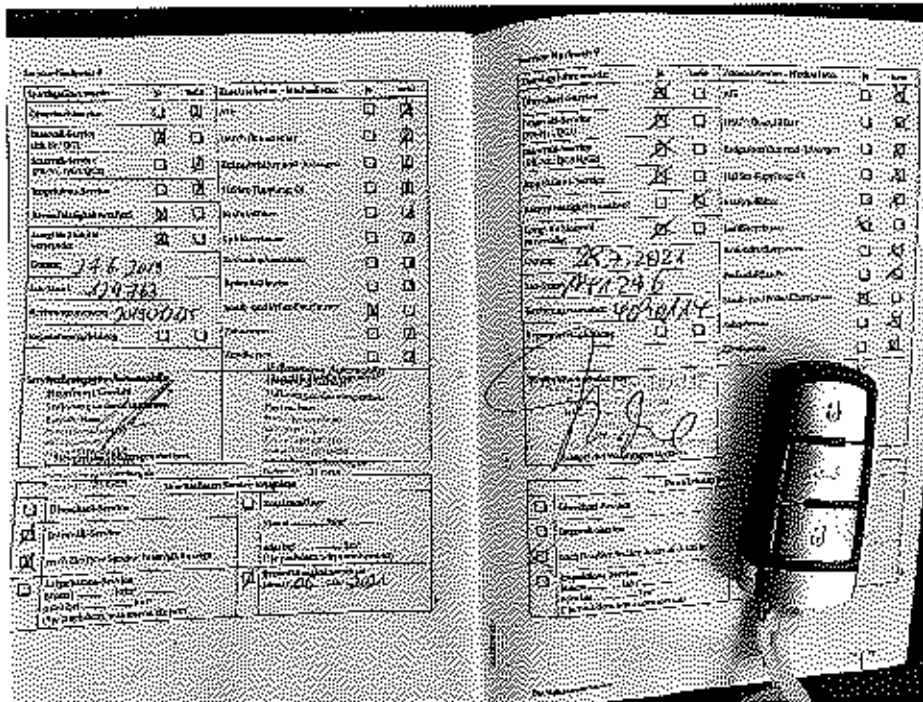
Bild 5 : Wartungsnachweis  
Fahrzeugschlüssel

Abgesehen von den beschriebenen Schäden/Mängeln weist das Fahrzeug/Objekt einen, bezogen auf Alter und Nutzung, nicht üblichen Gesamtzustand auf. Negative Werteinflüsse wurden gegebenenfalls berücksichtigt. Der Wartungsnachweis ist lückenhaft. Letzte Wartung erfolgte am 28.07.2021 bei Kilometerstand 141.296.
