Fahrzeugbewertung

Mercedes-Benz

Modell
1224 AF

Feuerwehr Leonberg

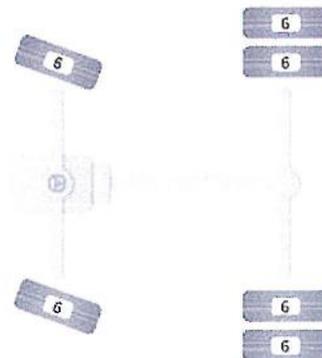
Bereifung

Achse	Position	Dimension	Hersteller	Art	Profil
1	Links	10R22,5		Winter	6 mm
1	Rechts	10R22,5		Winter	6 mm
2	Links außen	10R22,5		Sommer	6 mm
2	Links	10R22,5		Sommer	6 mm
2	Rechts	10R22,5		Sommer	6 mm
2	Rechts außen	10R22,5		Sommer	6 mm
