# Wertgutachten

Gutachten Nr.  
**57-350/24/JN**

Modell  
Vario (T2W) BM 668/670 (1996->2013)

Staatliches Bauamt Landshut

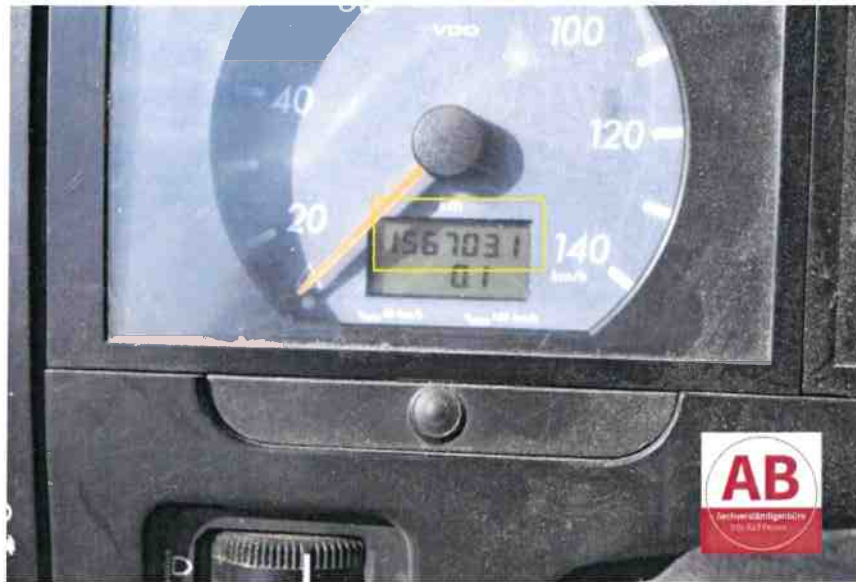
Allgemeinzustand	mäßig
Lack	tieforange
Anzahl Vorbesitzer	0
Laufleistung abgelesen	156.703 km
Nächste HU	07.2024

Laufleistung abgelesen
