# GUTACHTEN

**B e t r e f f** Vollkasko-Schaden  
 Amtliches Kennzeichen GP-ME 2018

TÜV SÜD Auto Service GmbH  
Schaden- und Wertgutachten

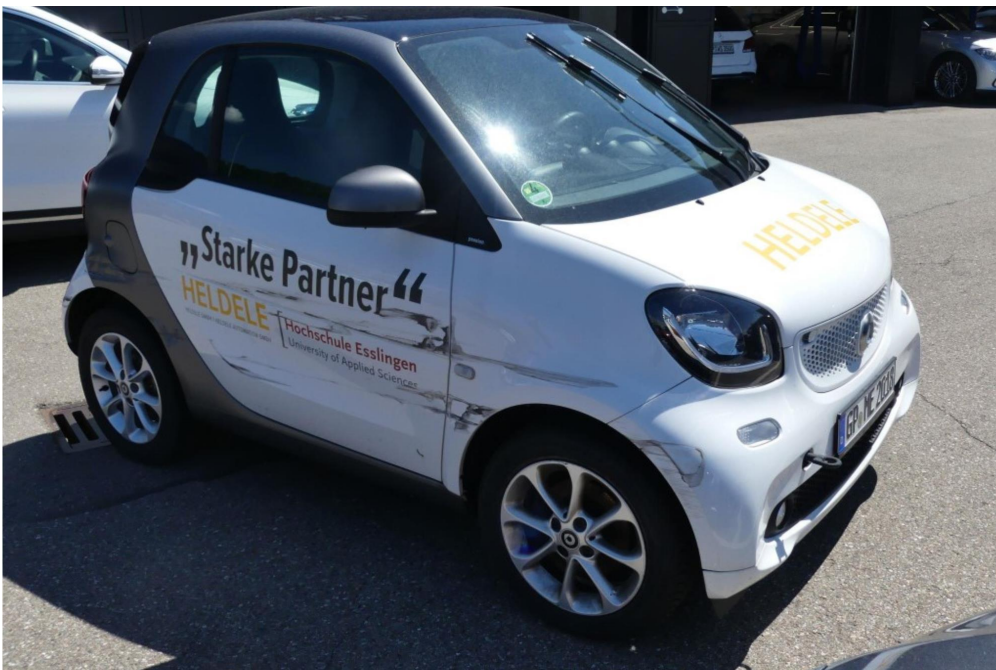
**Bild 2**

Die Schäden entstanden durch einen starken, streifenden Anstoß entlang der rechten Fahrzeugseite.

Fahrzeugansicht von  
vorne rechts

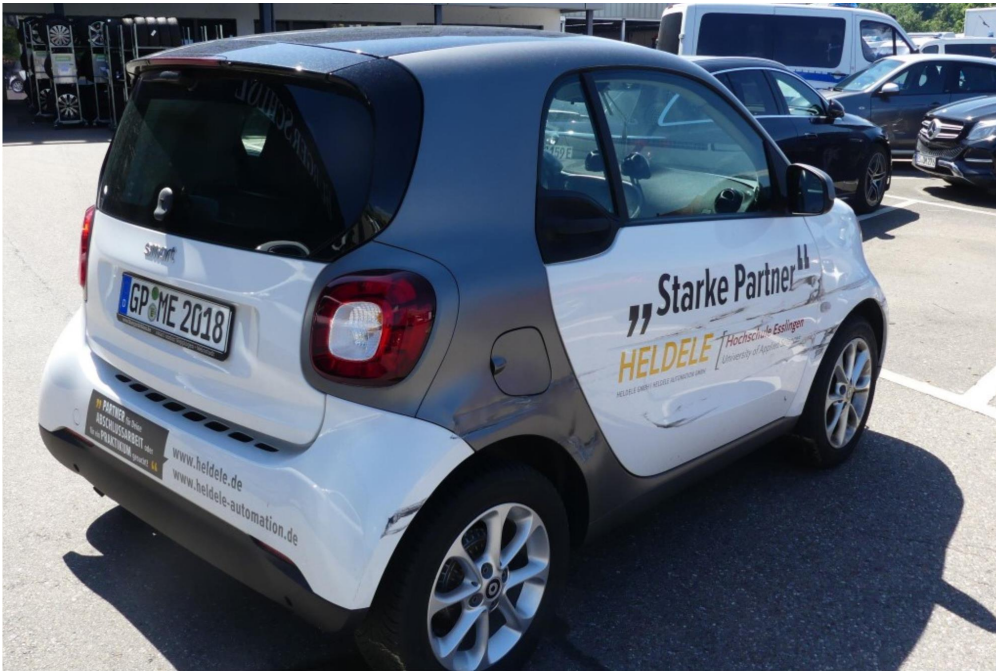
**Bild 3**

Fahrzeugansicht von hinten rechts
