Wertgutachten

1544255

OHNE / WDB9066311P273713

Amtliches Kennzeichen:	OHNE	FIN:	WDB9066311P273713
HSN/TSN:	1313 / 000	Fahrzeugart:	PKW
Aufbau:	Kasten	Hersteller:	Mercedes-Benz
Modell:	Sprinter II HKa 313 CDI BlueTEC Euro 6	Erstzulassung:	22.06.2016
Letztzulassung:	22.06.2016	Anzahl Vorbesitzer:	0
Anzahl Türen:	4	Emissionsgruppe:	Euro 6
Feinstaubplakette:	Grün	Leistung:	95,0 KW
Hubraum:	2.143 ccm	Antriebsart:	Diesel
Antriebskonzept:	Heckantrieb	Getriebeart:	manuell
Laufleistung abgelesen:	131224 km	Laufleistung geschätzt:	131224 km

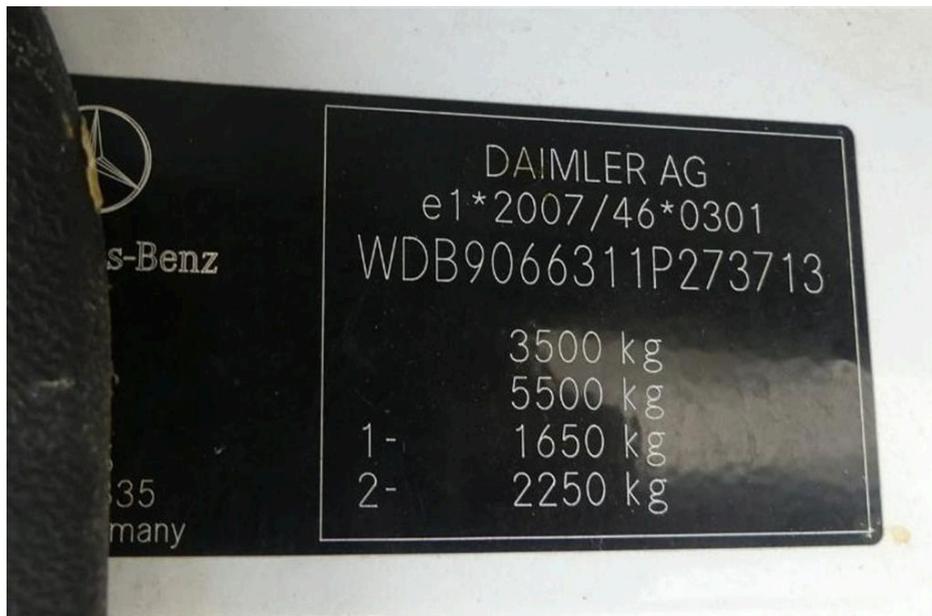
Bild 3: VIN, Fahrgestellnummer

Die Fahrzeug-Identifizierungsnummer WDB9066311P273713 wurde am Objekt abgelesen und die Übereinstimmung mit den eingesehenen fahrzeugspezifischen Unterlagen festgestellt.
