Dokumentation-Fahrzeugprüfung

DOKUMENTATION-FAHRZEUGÜBERPRÜFUNG

FIN: ZCFC35A3205812486	Hersteller: IVECO (I)	Abgelesener KM-Stand: 170795
EZ: 01/2010	Kennzeichen: NE-MB3514	Nächste HU:
Farbe: ORANGE	Verkaufsbezeichnung: C30C

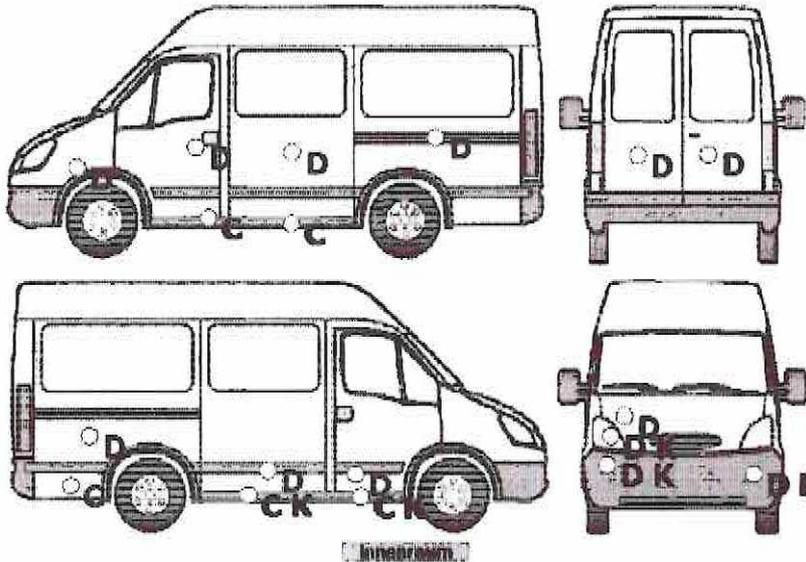
5. Karosserie und Innenraum

C: Korrosion, D: Delle, K: Kratzer, L: Lackabweichung, R: Riss, S: Steinschlag, V: Verformung

Anmerkung zur Abbildung Karosserie:

D - Delle - Hecktür links
 D - Delle - Hecktür rechts
 D - Delle - Beifahrertür
 D - Delle - Stoßleiste Schiebetür
 D - Delle - Seitenwand rechts
 D - Delle - Fahrtür
 D - Delle - Seitenwand links
 D - Delle - Seitenwand links
 D - Delle - Kotflügel links
 D - Delle - Motorhaube
 D - Delle - Stoßfänger vorne
 K - Kratzer - Stoßfänger vorne
 D - Delle - Stoßfänger vorne
 K - Kratzer - Stoßfänger vorne
 D - Delle - Scheinwerfer rechts
 K - Kratzer - Scheinwerfer rechts
 C - Korrosion - Schweller rechts
 K - Kratzer - Schweller rechts
 C - Korrosion - Schweller rechts
 K - Kratzer - Schweller rechts
 C - Korrosion - Fahrtür
 C - Korrosion - Schweller links
 C - Korrosion - Seitenwand rechts
