**Gutachten-Nr. 506525**

**Datum: 28.08.2024**

## Fahrzeugbewertung

Amtliches Kennzeichen	S-LW 1415
Fahrzeugidentnummer	WV1ZZZ2KZFX049745
Fahrzeugart	Fz.z.Gü.bef. b. 3,5 t (N1)
Aufbaubeschreibung	Van (BB)
Fahrzeughersteller	VOLKSWAGEN-VW (0603)
Typ	2KN (AZH)
Verkaufsbezeichnung	Caddy 2.0 TDI 4MOTION Maxi
Antriebsart	Diesel OBD
Emissionsklasse	EURO5;L;PI/CI; N1 II (35L0)
Leistung	81 kW
Hubraum	1968 ccm
Farbe	candy white (b9a) uni
Erstzulassung	21.10.2014
Letzte Zulassung	21.10.2014
Nächste HU	Februar 2025
Anzahl Vorbesitzer	0, angegeben
Leermasse	1.616 kg
Nutzlast	734 kg
zulässige Gesamtmasse	2.350 kg
Sitz- / Stehplätze	2/0
Laufleistung	215.302 km abgelesen 215.302 km angegeben
Bemerkung	Umweltplakette: grün
<b>Bereifung</b>	
Vorderachse	205/55 R16 94H Continental Ecocontact 6 Links 3,0 SO Rechts 3,0 SO
Hinterachse	205/55 R16 94H Continental Ecocontact 6 Links 4,0 SO Rechts 4,0 SO
	<b>Legende: SO = Sommerreifen</b>
Serienausstattung	Anti-Blockier-System (ABS), Antriebs-Schlupfregelung (ASR), Antriebsart: Allradantrieb, Außenspiegel asphärisch, links, Außenspiegel konvex, rechts, Bremsassistent, Elektron. Differentialsperre (EDS), Elektron. Stabilitäts-Programm (ESP), Fahrassisten

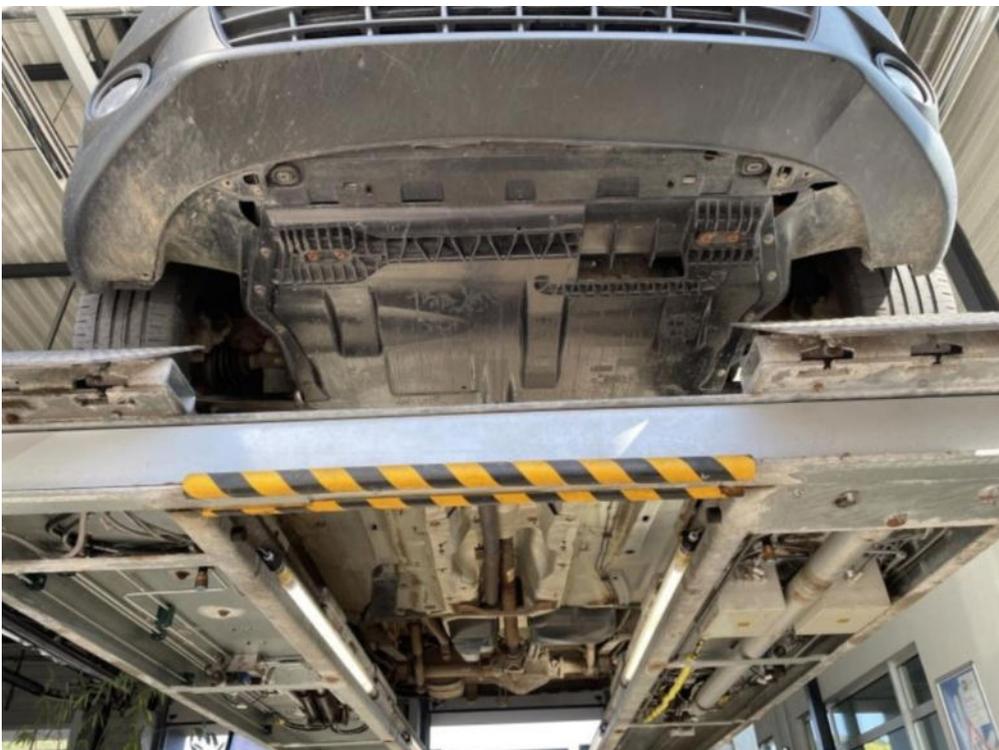
**Bild 20**

- Übersicht  
Unterboden vorne

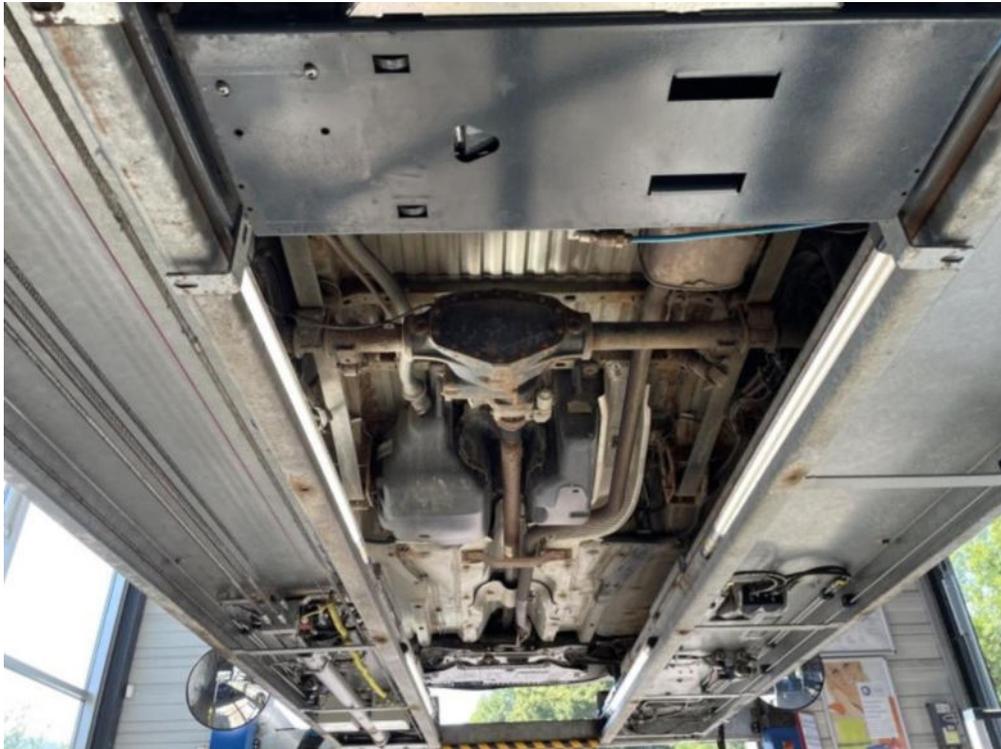
**Bild 21**

- Übersicht  
Unterboden hinten

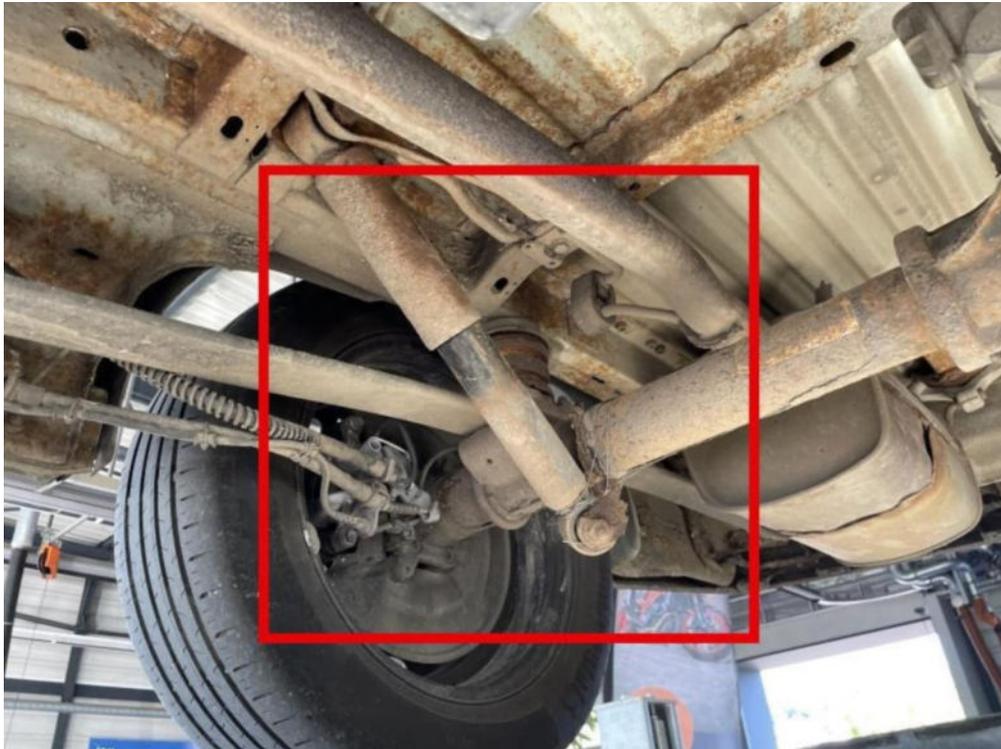
**Bild 23**

- Schadensübersicht
