PROTOKOLLNUMMER: 37172407

# Gutachten

Betreff	Zustandsbericht
Auftrag durch	Hauptzollamt Bielefeld Am Hoppenhof 30 33104 Paderborn
Besichtigungsdatum / Ort	15.11.2024 / - - 59329 Wandersloh
Auftrags-Nummer / Referenz	MW2179527
Amtliches Kennzeichen	-
Fahrzeug-Identnummer	ZFA27000064309804

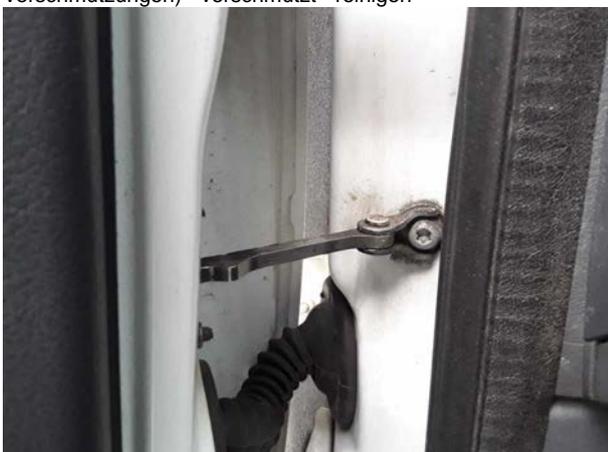
Beschadigung 4: Tur vorn links: Fangband / Feststeller (Knack) - Gerusch - erneuern

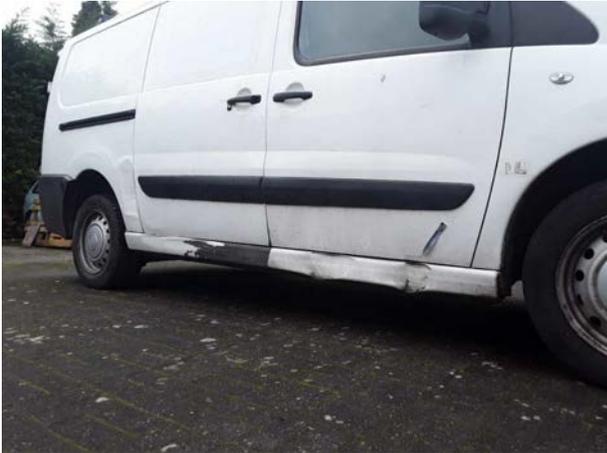
Unfall 1: Seite rechts
